# CICLOVIA MAGNA GRECIA

### Progetto di Fattibilità Tecnica ed Economica

## MACROTRATTA BASILICATA - TRONCO 01

### SCHEDE DESCRITTIVE OPERE D'ARTE

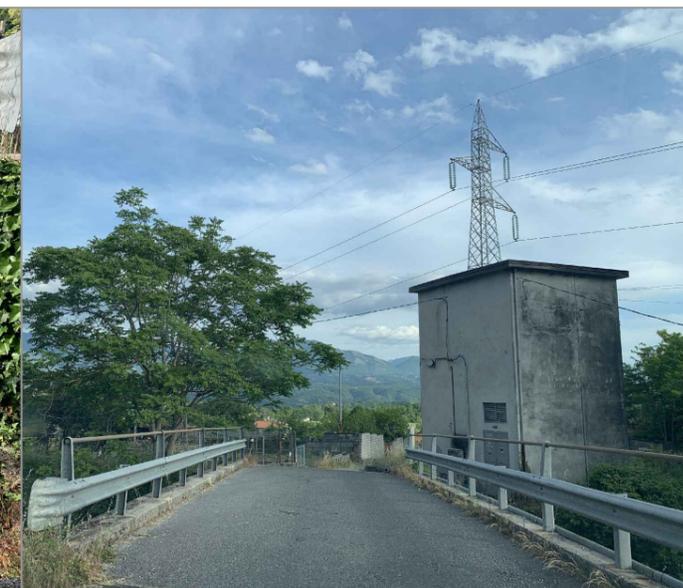
FOTO 2

L'opera in oggetto è situata nel comune di Castelluccio Inferiore, in provincia di Potenza. Il ponte, atto a superare una strada comunale ad alta percorrenza, ricade su una strada comunale. Lo schema strutturale del ponte è a travata in c.a. costituito da 1 campata. Le barriere non sono adatte alla ciclabile. Il ponte è ad uso carrabile a bassa percorrenza, pertanto sarà sufficiente modificare le regole d'uso.

- strisce continue laterali e centrale
- segnaletica orizzontale e verticale ciclabile

- realizzazione nuovi parapetti in acciaio S275 fino a H=1,50 m

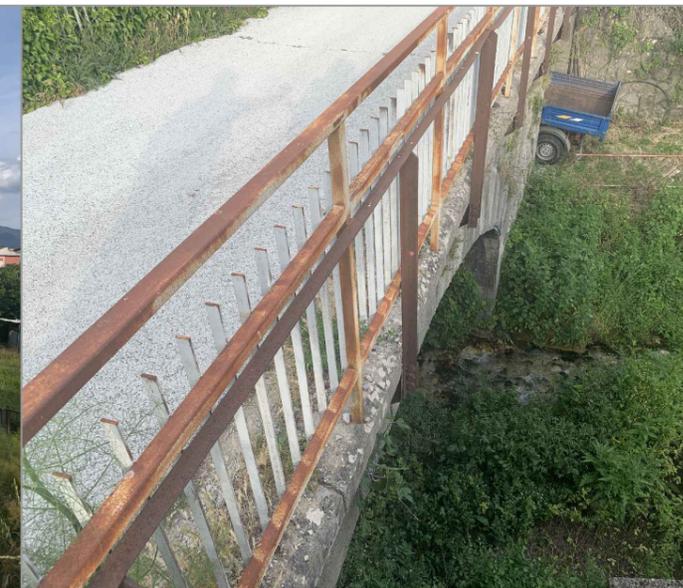
FOTO 2

L'opera in oggetto è situata nel comune di Castelluccio Inferiore, in provincia di Potenza. Il ponte, atto a superare un torrente, è ad uso ciclopedonale.

Lo schema strutturale del ponte è ad arco a via superiore in muratura.

La segnaletica è assente e le barriere non sono adatte alla presenza della ciclovìa.

- strisce continue laterali e centrale
- segnaletica orizzontale e verticale ciclabile

- realizzazione nuovi parapetti in acciaio S275 fino a H=1,50 m

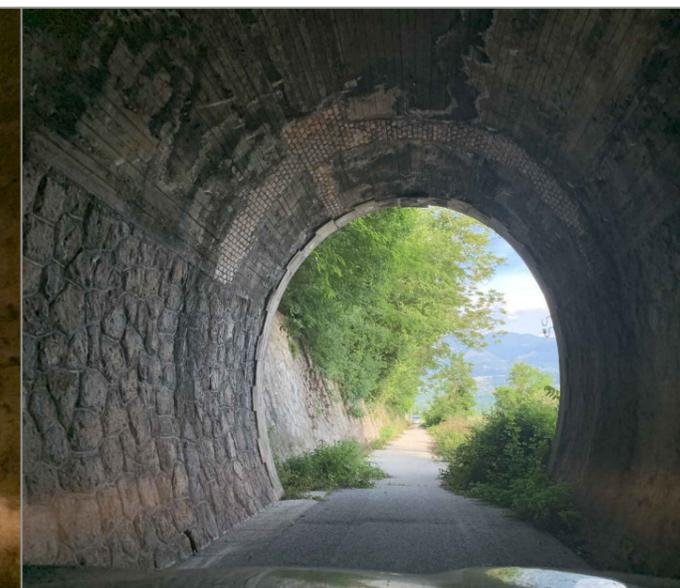
FOTO 2

L'opera in oggetto è situata nel comune di Castelluccio Inferiore, in provincia di Potenza. La galleria è in muratura e ricade su una strada comunale abbastanza stretta. La galleria risulta non illuminata e non presenta segnaletica. La galleria è ad uso carrabile a bassa percorrenza, pertanto sarà sufficiente modificare le regole d'uso.

- strisce continue laterali e centrale
- segnaletica orizzontale e verticale ciclabile

- realizzazione impianto di illuminazione in galleria

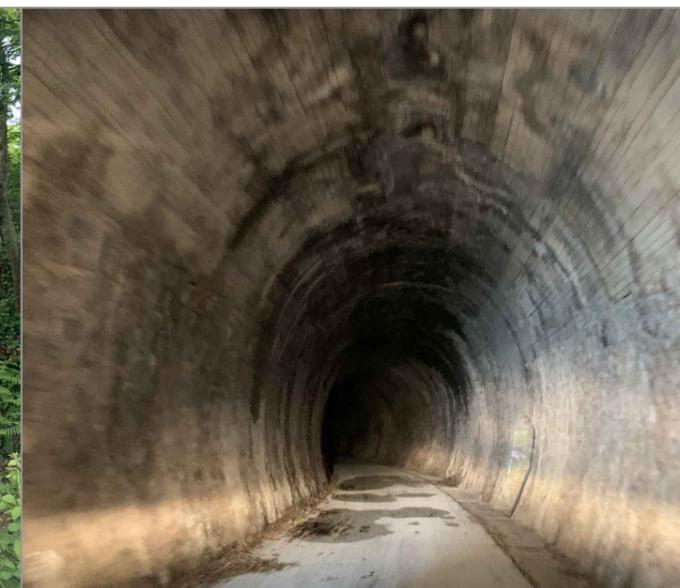
FOTO 2

L'opera in oggetto è situata nel comune di Castelluccio Inferiore, in provincia di Potenza. La galleria è in muratura e ricade su una strada comunale abbastanza stretta. La galleria risulta non illuminata e non presenta segnaletica. La galleria è ad uso carrabile a bassa percorrenza, pertanto sarà sufficiente modificare le regole d'uso.

- strisce continue laterali e centrale
- segnaletica orizzontale e verticale ciclabile

- realizzazione impianto di illuminazione in galleria

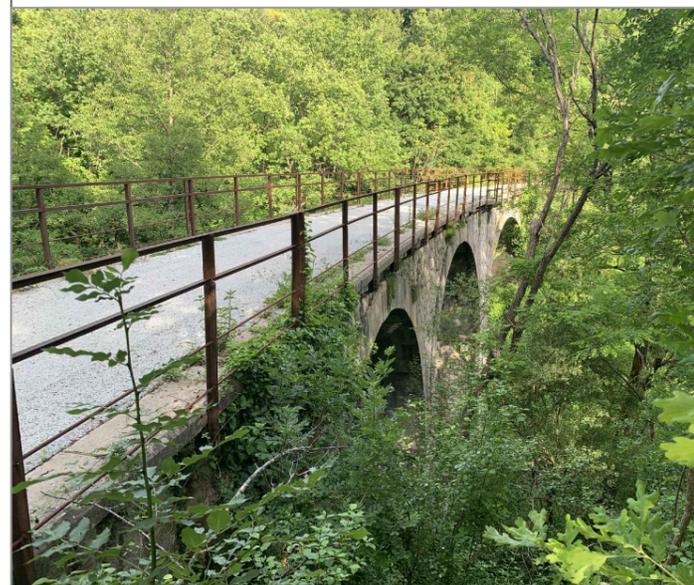
FOTO 1

L'opera in oggetto è situata nel comune di Castelluccio Inferiore, in provincia di Potenza. Il ponte, atto a superare un torrente, ricade su una strada comunale.

Lo schema strutturale del ponte è ad arco a via superiore.

Le barriere non sono adatte alla ciclabile.

Il ponte è ad uso carrabile a bassa percorrenza, pertanto sarà sufficiente modificare le regole d'uso.

- strisce continue laterali e centrale
- segnaletica orizzontale e verticale ciclabile

- realizzazione nuovi parapetti in acciaio S275 fino a H=1,50 m

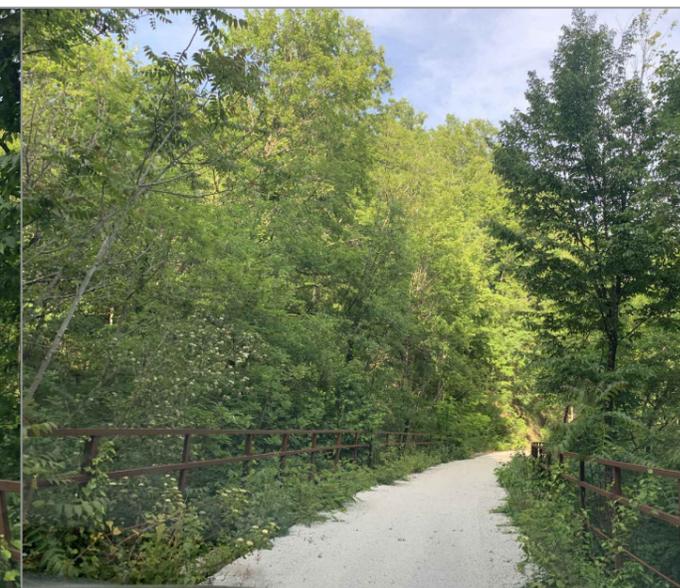
FOTO 2

L'opera in oggetto è situata nel comune di Castelluccio Inferiore, in provincia di Potenza. Il ponte, atto a superare un torrente, ricade su una strada comunale.

Lo schema strutturale del ponte è ad arco a via superiore.

Le barriere non sono adatte alla ciclabile.

Il ponte è ad uso carrabile a bassa percorrenza, pertanto sarà sufficiente modificare le regole d'uso.

- strisce continue laterali e centrale
- segnaletica orizzontale e verticale ciclabile

- realizzazione nuovi parapetti in acciaio S275 fino a H=1,50 m

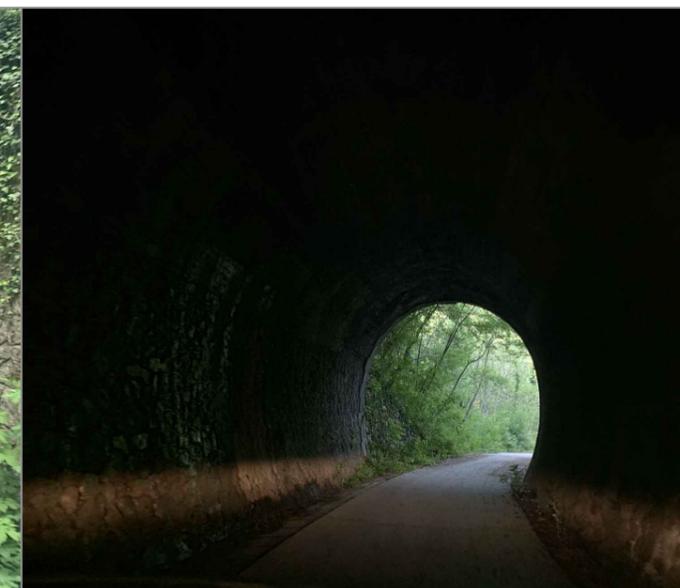
FOTO 2

L'opera in oggetto è situata nel comune di Castelluccio Inferiore, in provincia di Potenza. La galleria è in muratura e ricade su una strada comunale abbastanza stretta. La galleria risulta non illuminata e non presenta segnaletica. La galleria è ad uso carrabile a bassa percorrenza, pertanto sarà sufficiente modificare le regole d'uso.

- strisce continue laterali e centrale
- segnaletica orizzontale e verticale ciclabile

- realizzazione impianto di illuminazione in galleria

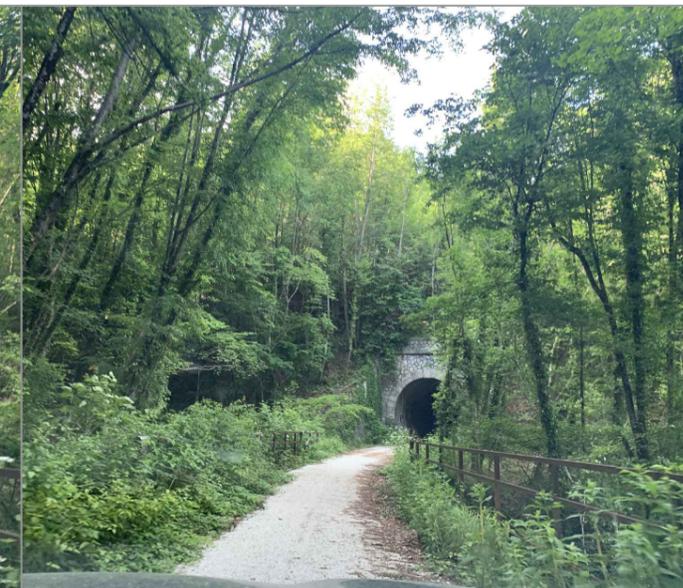
FOTO 2

L'opera in oggetto è situata nel comune di Castelluccio Inferiore, in provincia di Potenza. Il ponte ricade su una strada comunale. Lo schema strutturale del ponte è ad arco a via superiore in muratura. La segnaletica è assente e le barriere non sono adatte alla presenza della ciclovìa. Il ponte è ad uso carrabile a bassa percorrenza, pertanto sarà sufficiente modificare le regole d'uso.

- strisce continue laterali e centrale
- segnaletica orizzontale e verticale ciclabile

- realizzazione nuovi parapetti in acciaio S275 fino a H=1,50 m

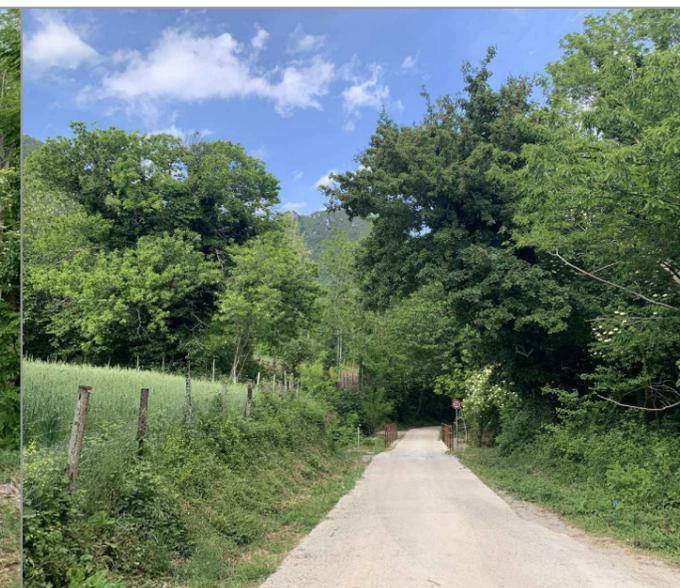
FOTO 2

L'opera in oggetto è situata nel comune di Castelluccio Inferiore, in provincia di Potenza. Il ponte ricade su una strada comunale. La segnaletica è assente e le barriere non sono adatte alla presenza della ciclovìa. Il ponte è ad uso carrabile a bassa percorrenza e presenta già il limite di velocità pari a 20 km/h, pertanto sarà sufficiente inserire la segnaletica per indicarne l'uso promiscuo.
