Ciclovia della Magna Grecia

Progetto di Fattibilità Tecnica ed Economica

MACROTRATTA BASILICATA - TRONCO 02

SCHEDE DESCRITTIVE OPERE D'ARTE

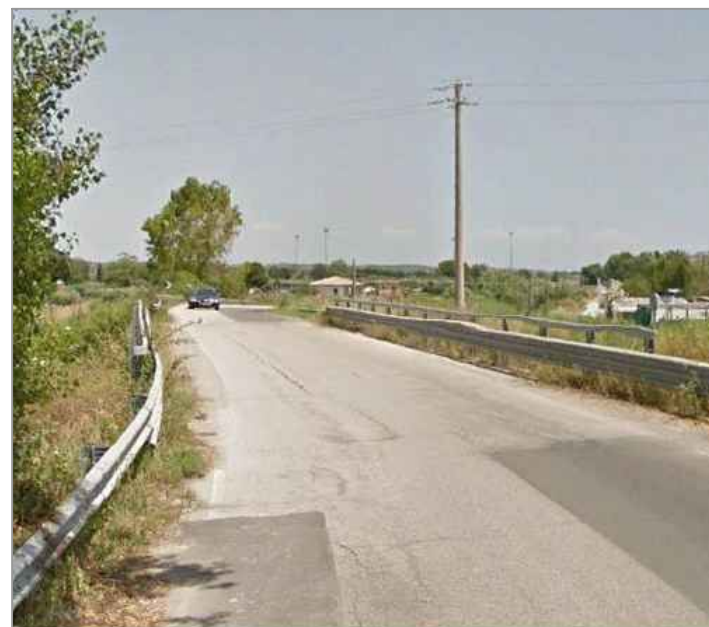
FOTO 1

Si tratta di un ponte ad uso carrabile. La struttura non presenta evidenti problemi strutturali.

Le barriere non sono adatte alla presenza della ciclovia. La segnaletica è assente.

Realizzazione segnaletica orizzontale e verticale

- strisce continue laterali e centrale
- segnaletica orizzontale e verticale ciclabile

Adeguamento parapetti esistenti

- realizzazione nuovi parapetti in acciaio S275 fino a H=1,50 m

- uso promiscuo carrabile ciclabile con limite di velocità pari a 30 km/h

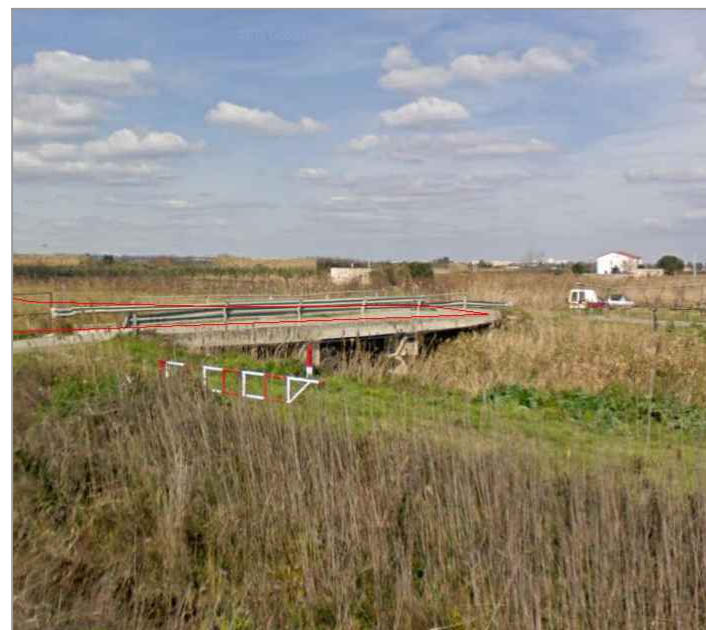
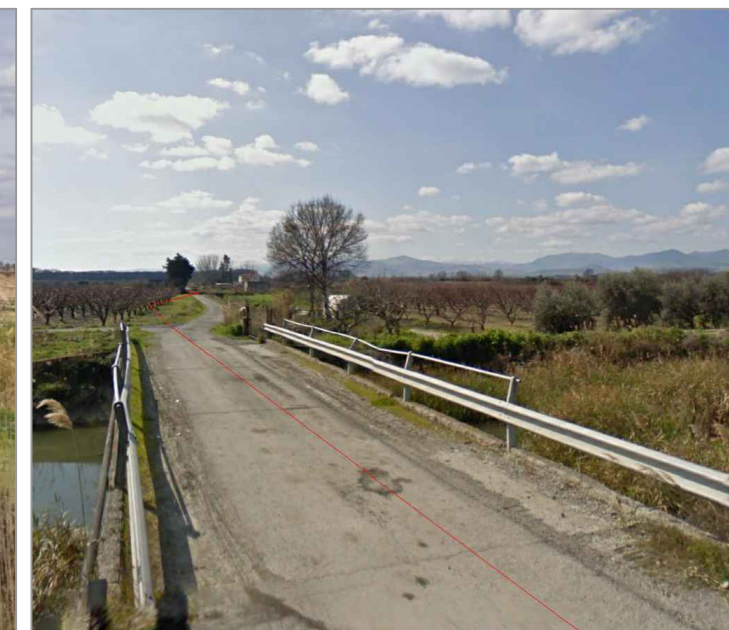
FOTO 1

Si tratta di un ponte in c.a. ad uso carrabile. Le barriere e la pavimentazione non sono adatte alla presenza della ciclovia. La segnaletica è assente.

Realizzazione segnaletica orizzontale e verticale

- strisce continue laterali e centrale
- segnaletica orizzontale e verticale ciclabile

Adeguamento parapetti esistenti

- realizzazione nuovi parapetti in acciaio S275 fino a H=1,50 m

Pavimentazione stradale

- scarifica pavimentazione
- soletta in c.a. e posa guaina impermeabilizzante
- strato di binder e di usura

- uso promiscuo carrabile ciclabile con limite di velocità pari a 30 km/h

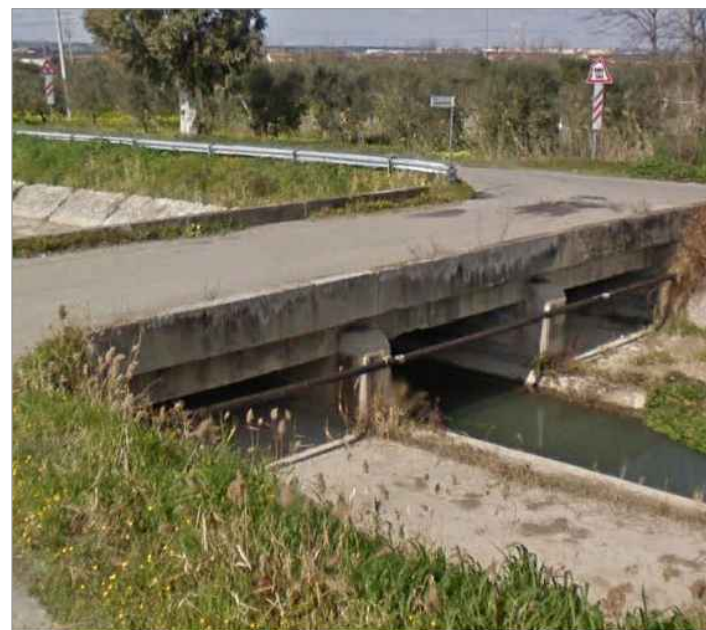
FOTO 1

Si tratta di un ponte in c.a. ad uso carrabile. Le barriere non sono adatte alla presenza della ciclovia. La segnaletica è assente.

Realizzazione segnaletica orizzontale e verticale

- strisce continue laterali e centrale
- segnaletica orizzontale e verticale ciclabile

Adeguamento parapetti esistenti

- realizzazione nuovi parapetti in acciaio S275 fino a H=1,50 m

Pavimentazione stradale

- scarifica pavimentazione
- soletta in c.a. e posa guaina impermeabilizzante
- strato di binder e di usura

- uso promiscuo carrabile ciclabile con limite di velocità pari a 30 km/h

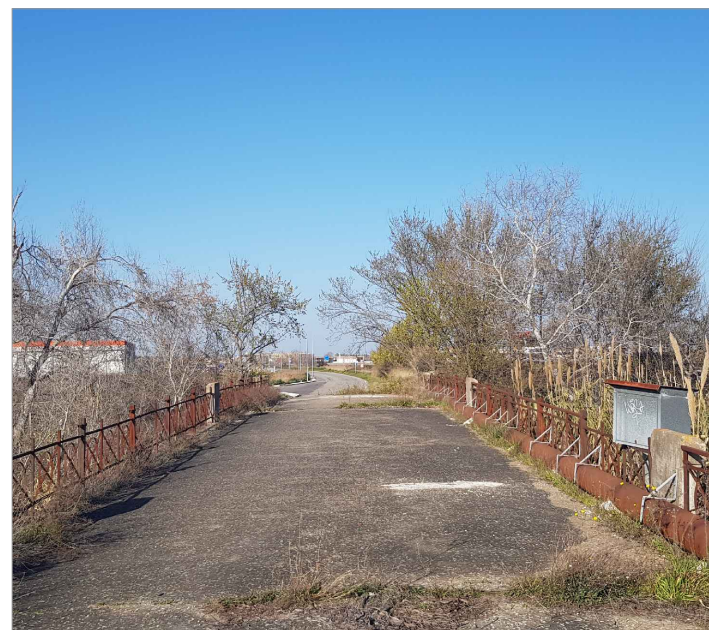
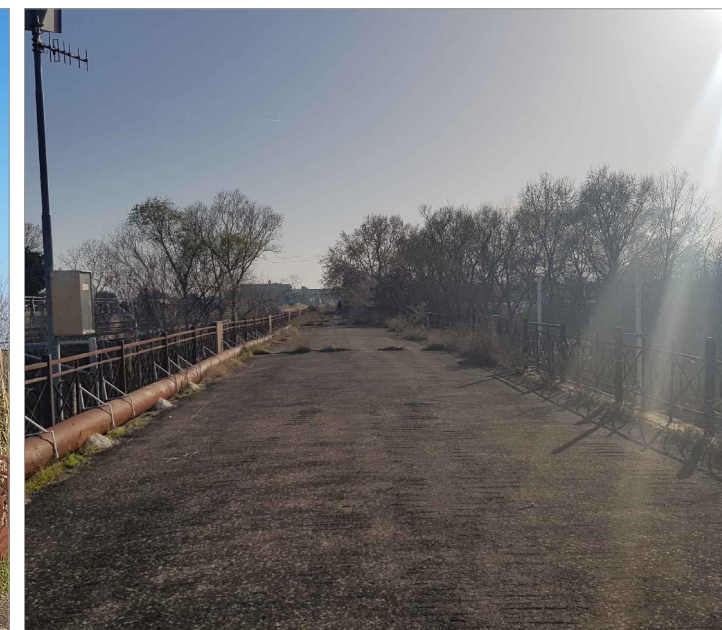
FOTO 1

Si tratta di un ponte in c.a. dismesso, da destinare ad uso ciclopedonale. Le barriere e la pavimentazione non sono adatte alla presenza della ciclovia. La segnaletica è assente.

Realizzazione segnaletica orizzontale e verticale

- strisce continue laterali e centrale
- segnaletica orizzontale e verticale ciclabile

Adeguamento parapetti esistenti

- realizzazione nuovi parapetti in acciaio S275 fino a H=1,50 m

Pavimentazione stradale

- scarifica pavimentazione
- soletta in c.a. e posa guaina impermeabilizzante
- strato di binder e di usura

- uso promiscuo carrabile ciclabile con limite di velocità pari a 30 km/h

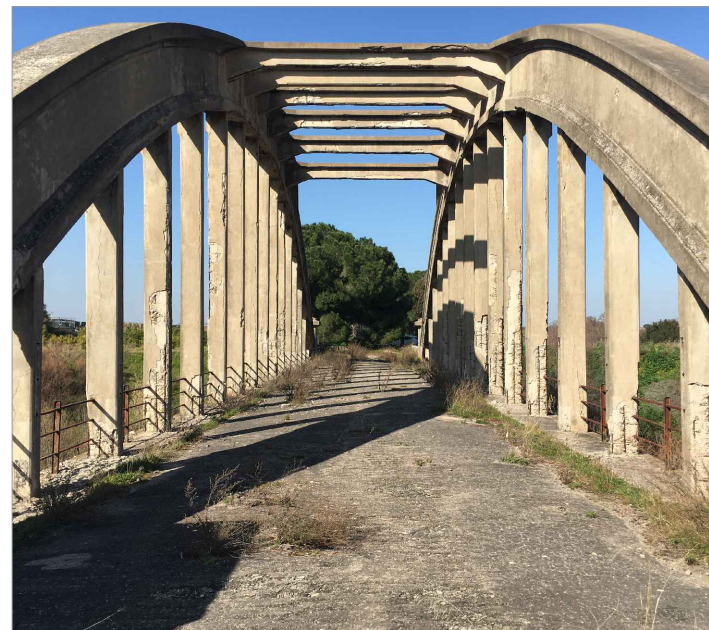
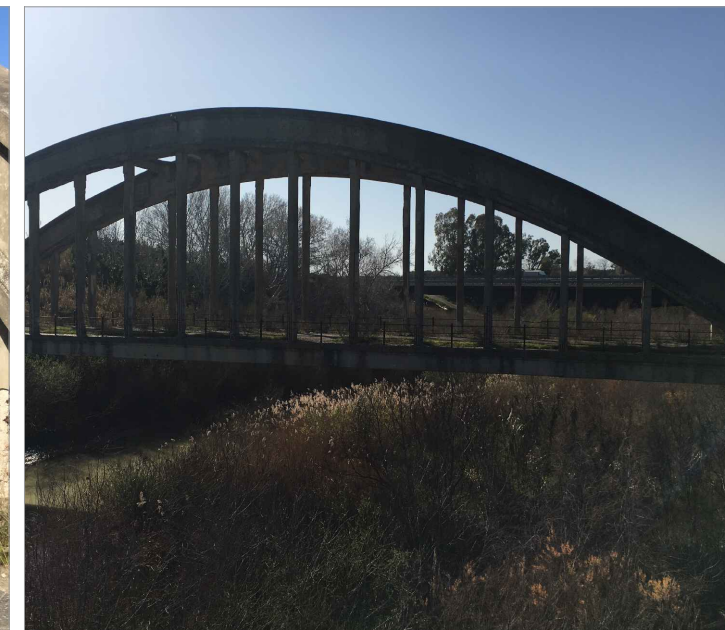
FOTO 1

Il ponte ricade su una strada comunale, di larghezza della carreggiata pari a 7.50 m, pertanto si prevede un uso esclusivamente ciclopedonale. Si tratta di un ponte ad arco a via inferiore. Le barriere e la pavimentazione non sono adatte alla presenza della ciclovia. La segnaletica è assente.

Realizzazione segnaletica orizzontale e verticale

- strisce continue laterali e centrale
- segnaletica orizzontale e verticale ciclabile

Adeguamento parapetti esistenti

- realizzazione nuovi parapetti in acciaio S275 fino a H=1,50 m

Pavimentazione stradale

- scarifica pavimentazione
- soletta in c.a. e posa guaina impermeabilizzante
- strato di binder e di usura

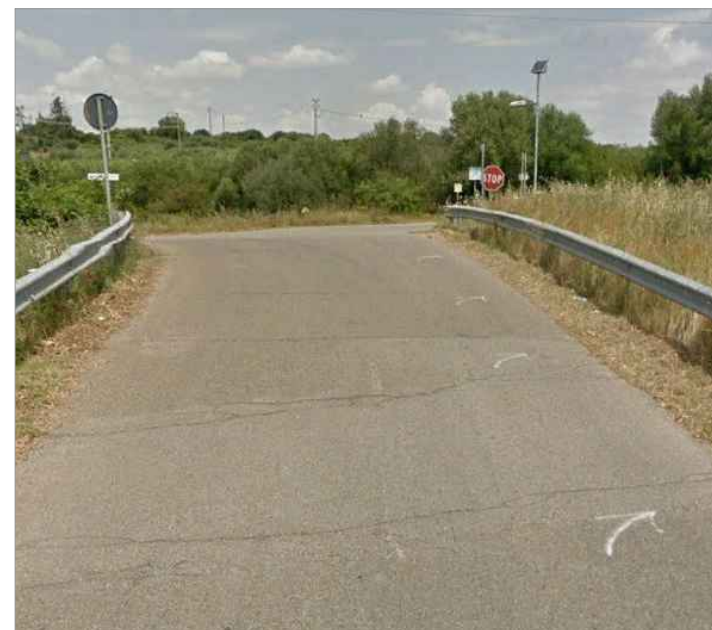
FOTO 1

Si tratta di un ponte ad uso carrabile. Le barriere e la pavimentazione non sono adatte alla presenza della ciclovia. La segnaletica è assente.

Realizzazione segnaletica orizzontale e verticale

- strisce continue laterali e centrale
- segnaletica orizzontale e verticale ciclabile

Adeguamento parapetti esistenti

- realizzazione nuovi parapetti in acciaio S275 fino a H=1,50 m

Pavimentazione stradale

- scarifica pavimentazione
- soletta in c.a. e posa guaina impermeabilizzante
- strato di binder e di usura

- uso promiscuo carrabile ciclabile con limite di velocità pari a 30 km/h

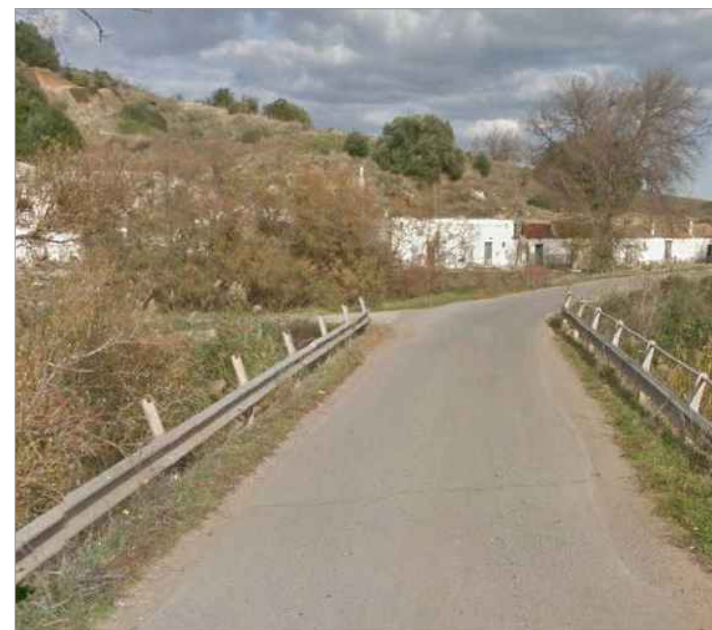
FOTO 1

Si tratta di un ponte ad uso carrabile. Le barriere e la pavimentazione non sono adatte alla presenza della ciclovia. La segnaletica è assente.

Realizzazione segnaletica orizzontale e verticale

- strisce continue laterali e centrale
- segnaletica orizzontale e verticale ciclabile

Adeguamento parapetti esistenti

- realizzazione nuovi parapetti in acciaio S275 fino a H=1,50 m

- uso promiscuo carrabile ciclabile con limite di velocità pari a 30 km/h

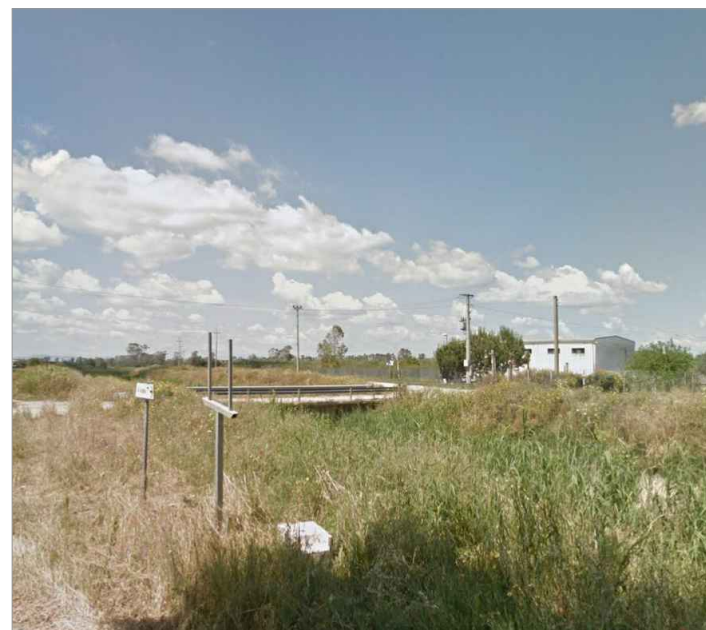
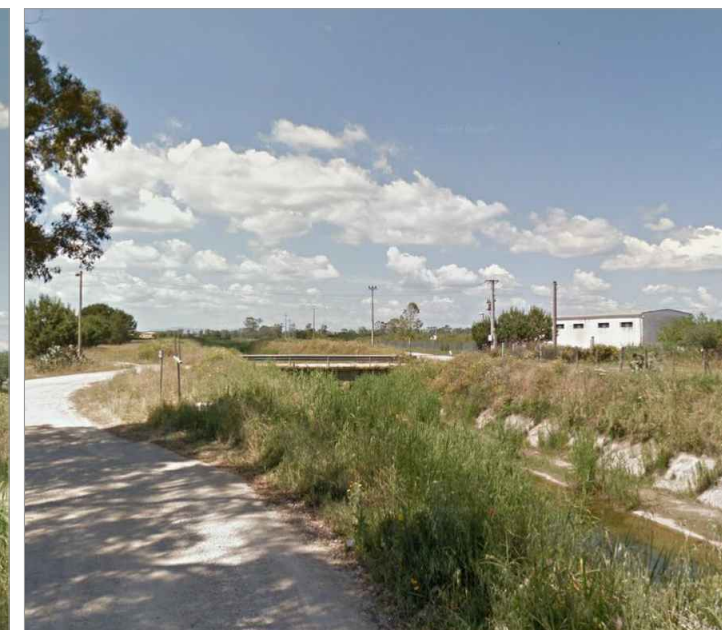
FOTO 1

L'opera in oggetto è situata nel comune di Bernalda, in provincia di Matera.
Il ponte ricade su una strada comunale, di larghezza della carreggiata pari a 4.50 m, pertanto si prevede un uso promiscuo carrabile e ciclabile con conseguente limite di velocità.
Si tratta di un ponte ad uso carrabile. Le barriere e la pavimentazione non sono adatte alla presenza della ciclovia. La segnaletica è assente.

Realizzazione segnaletica orizzontale e verticale

- strisce continue laterali e centrale
- segnaletica orizzontale e verticale ciclabile

Adeguamento parapetti esistenti

- realizzazione nuovi parapetti in acciaio S275 fino a H=1,50 m

Pavimentazione stradale

- scarifica pavimentazione
- soletta in c.a. e posa guaina impermeabilizzante
- strato di binder e di usura

- uso promiscuo carrabile ciclabile con limite di velocità pari a 30 km/h
