## Sito di Interesse Nazionale Tito Bonifica e messa in sicurezza permanente Sito Ex Liquichimica Intervento di Bonifica

Relazione tecnica sull'efficacia dell'intervento di bonifica

**CO. III/2024**

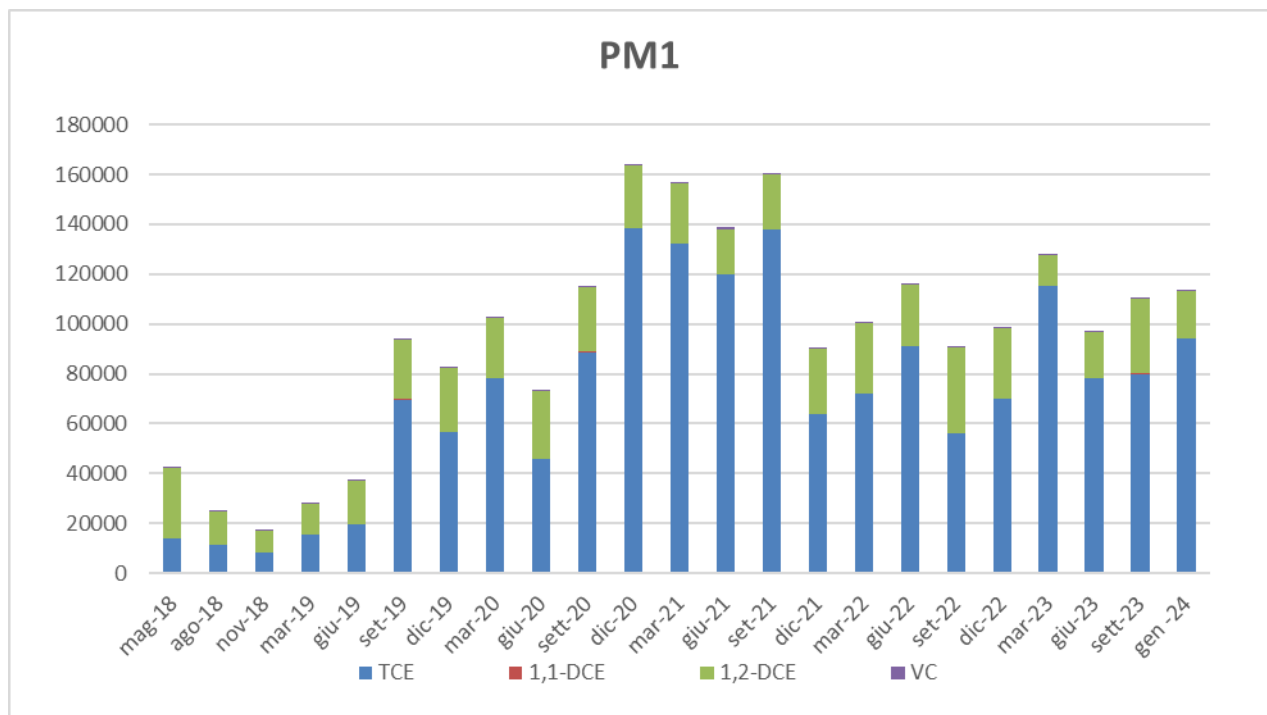
Il seguente grafico riporta, per ciascuna campagna di monitoraggio effettuata sul piezometro PM1 a partire dal maggio 2018 (campagna di bianco) l'andamento delle concentrazioni del TCE e dei relativi prodotti di biodegradazione: 1,1-dicloroetilene (di seguito 1,1-DCE), 1,2-dicloroetilene (di seguito "1,2-DCE") e cloruro di vinile (di seguito "VC").

Nel periodo compreso fra maggio 2018 e giugno 2019 sono state misurate sul piezometro PM1 concentrazioni di TCE comprese fra 8 e 20 mg/l circa. Un primo incremento significativo delle concentrazioni si è osservato nel corso della campagna di settembre 2019, in cui è stato misurato un valore dell'ordine di 70 mg/l, ovvero 3,5 volte superiore a quello rilevato nella precedente campagna di giugno. Nel periodo compreso fra dicembre 2019 e settembre 2020 sono state misurate concentrazioni comprese fra 46 e 89 mg/l circa. Un ulteriore aumento di concentrazione si è osservato nel periodo compreso fra dicembre 2020 e settembre 2021, con valori compresi fra 120 e 138 mg/l circa. Nella campagna di dicembre 2021 la concentrazione di TCE è nuovamente scesa attorno a valori dell'ordine di 64 mg/l, comunque superiori di almeno 3 volte rispetto a quelli osservati nel corso del primo anno di monitoraggio. Nel periodo compreso fra marzo 2022 e gennaio 2024 le concentrazioni del TCE si sono mantenute su valori compresi fra 56 e 115 mg/l, quindi decisamente più elevati rispetto a quelli osservati nella fase iniziale dell'intervento di bonifica.

Il continuo apporto di contaminante da monte, e dei relativi sottoprodotti di biodegradazione, ha condizionato in modo evidente l'efficacia dell'intervento di bonifica effettuato in sito, provocando l'insorgenza di fenomeni di rebound correlati (tenendo conto della velocità di deflusso delle acque di falda) con gli aumenti più significativi di concentrazione misurati nel punto PM1, come illustrato al paragrafo seguente.

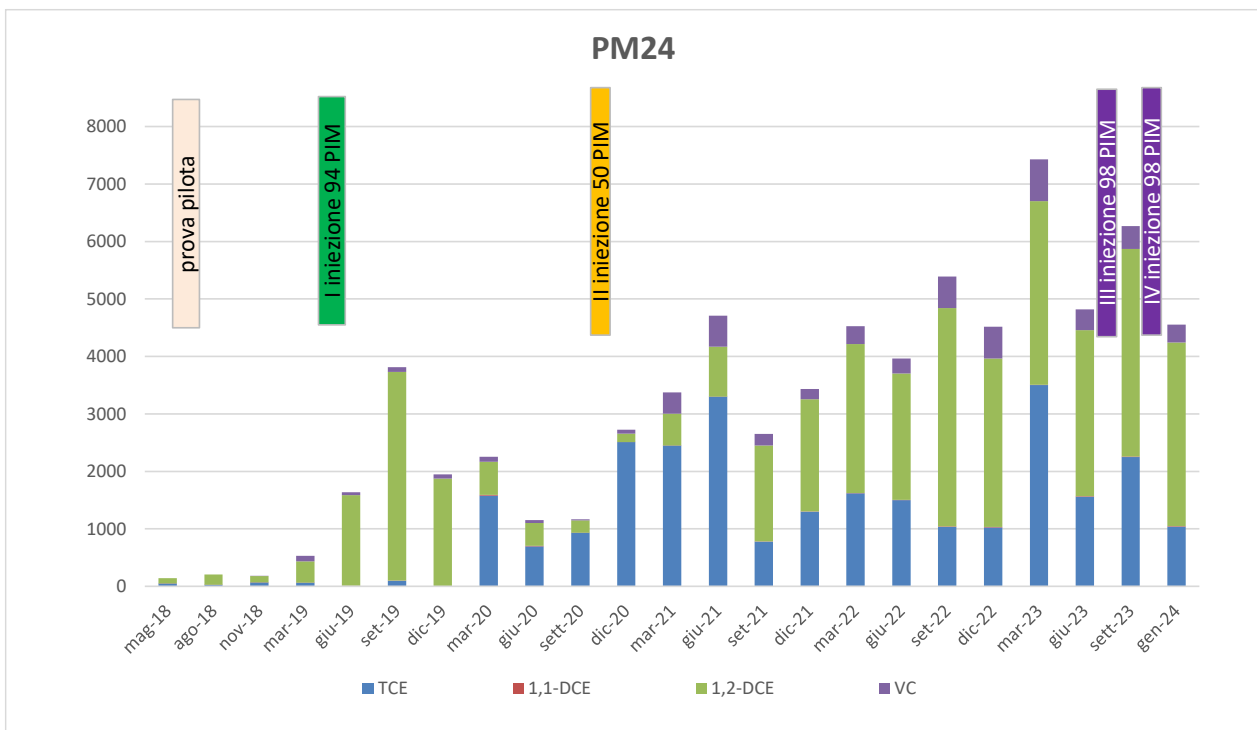
I seguenti grafici riportano, per ciascuna campagna di monitoraggio effettuata sui piezometri PM21, PM22 e PM24 a partire dal maggio 2018 (campagna di bianco), l'andamento delle concentrazioni del TCE e dei relativi prodotti di biodegradazione (1,1-DCE, 1,2-DCE e VC).

Le concentrazioni misurate nei due piezometri di valle più vicini all'area di trattamento (PM21 e PM22) mostrano come la concentrazione totale dei solventi clorurati in falda sia costituita prevalentemente dai prodotti di degradazione del TCE, a testimonianza dell'effetto dell'intervento di iniezione effettuato.

L'andamento delle concentrazioni del TCE e dei relativi sottoprodotti di biodegradazione misurate nei piezometri PM21, PM22 e PM24 è indicativo dell'efficacia complessiva dell'intervento di EB, essendo gli stessi ubicati a valle idrogeologica di tutti i fronti di iniezione.

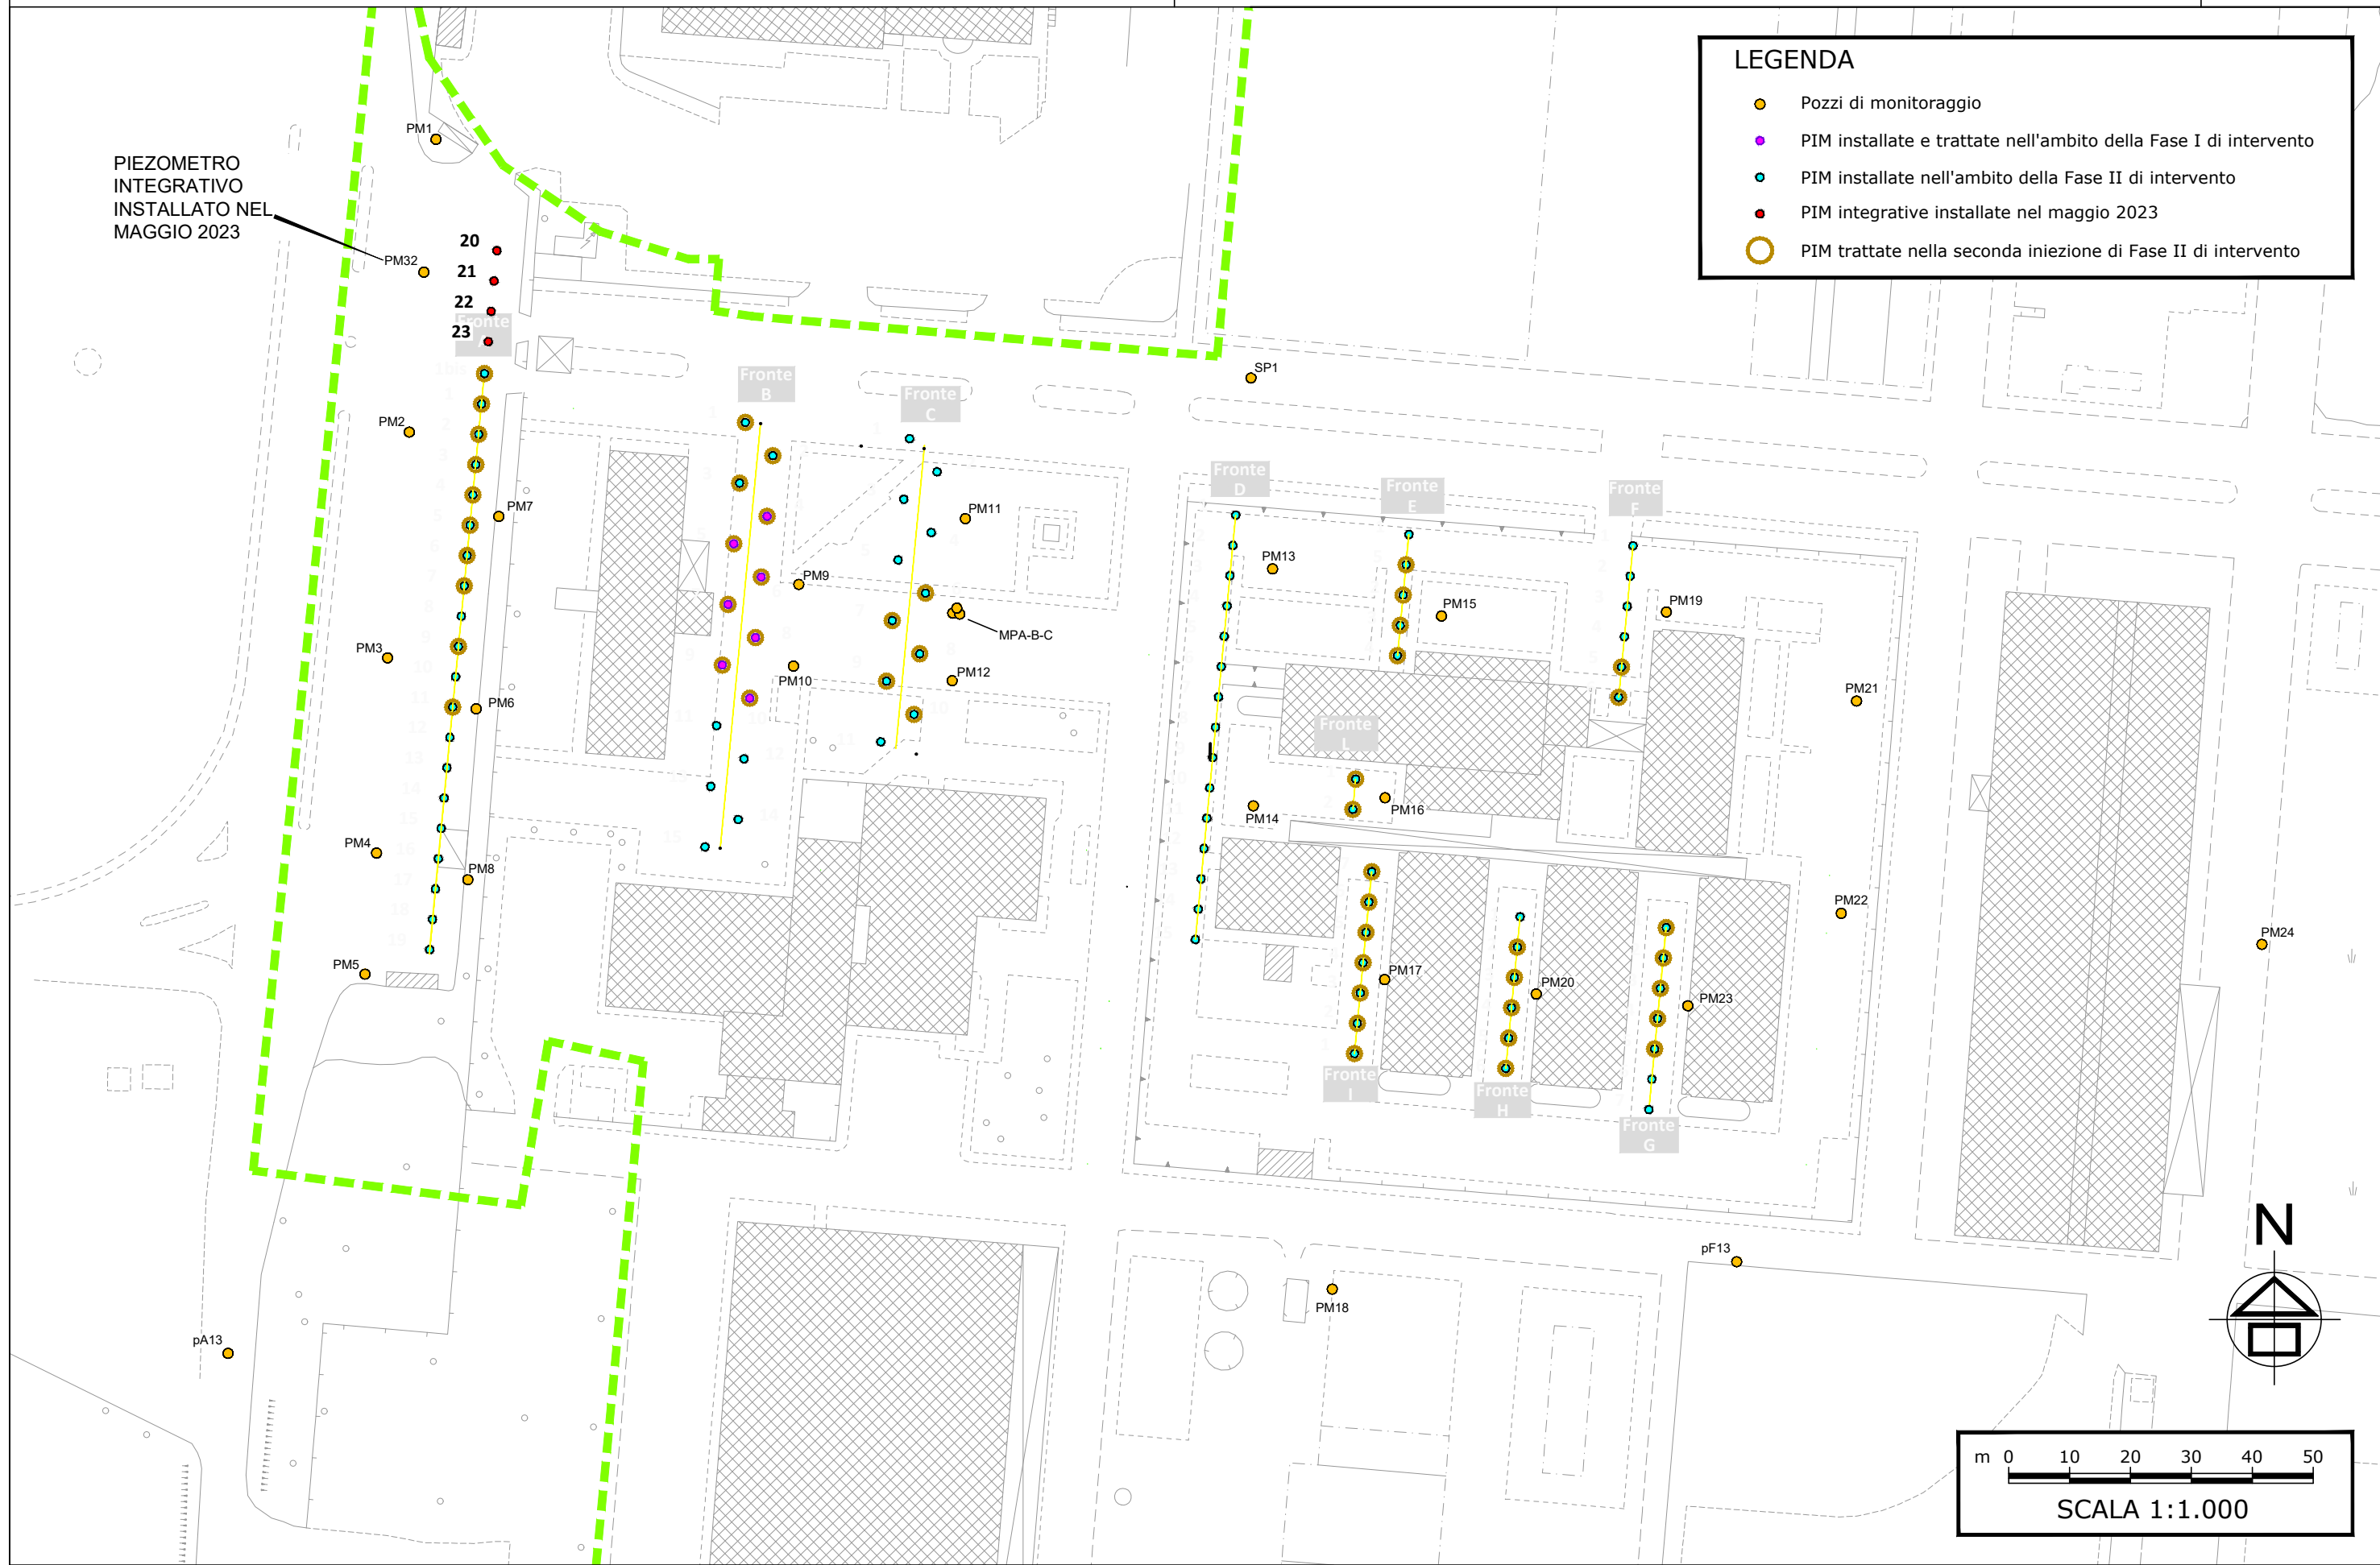
Nel dettaglio (si veda **Figura 2**), i fronti di iniezione risultano così costituiti:

- Fronte A: ubicato a monte dell'area del Consorzio ASI, è costituito da 20 PIM, identificate con i codici da A-PIM1 a A-PIM20;
- Fronte B: ubicato immediatamente a valle dell'edificio del Consorzio ASI, è costituito da 15 PIM, identificate con i codici da B-PIM1 a B-PIM15;
- Fronte C: ubicato immediatamente a valle del Fronte B, è costituito da 11 PIM, identificate con i codici da C-PIM1 a C-PIM11;
- Fronte D: ubicato a valle della barriera idraulica centrale (collocata tra la palazzina uffici del Consorzio ASI e l'edificio CNR), è costituito da 15 PIM, identificate con i codici da D-PIM1 a D-PIM15;
- Fronti E-L: si tratta di fronti paralleli costituiti da 2 a 7 PIM ciascuno, disposti in modo tale da ricoprire il più possibile l'intera area del CNR, tenendo conto dell'accessibilità della stessa.

Le 94 PIM sono state distribuite lungo una serie di 9 fronti paralleli, numerati dalla A alla L procedendo dal confine occidentale del sito verso quello orientale, disposti lungo la direzione di sviluppo degli edifici presenti all'interno dell'area di intervento.

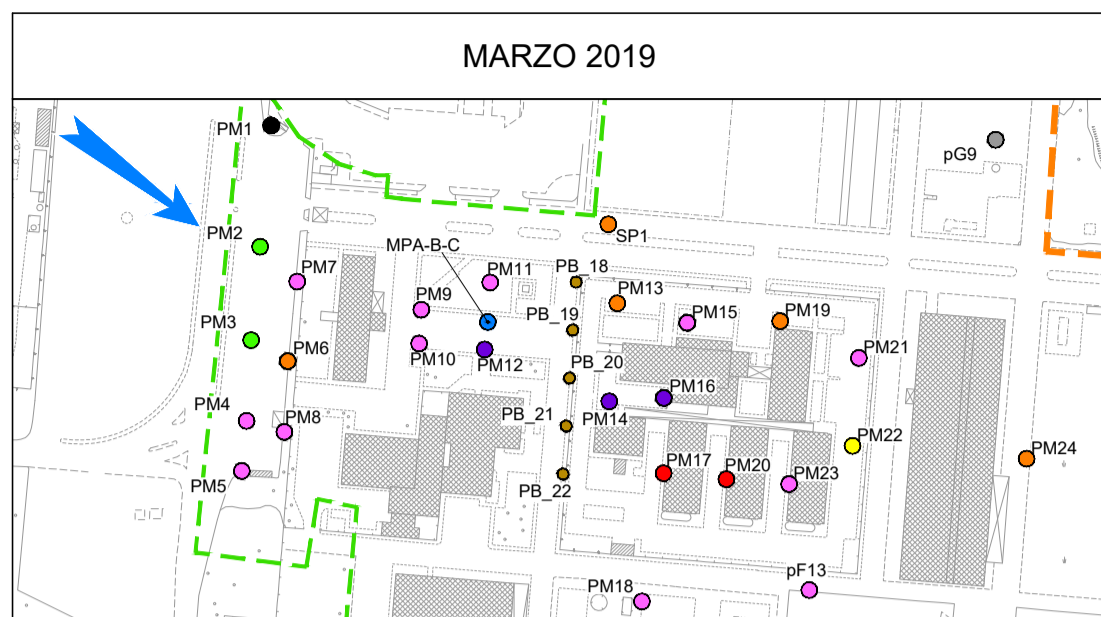
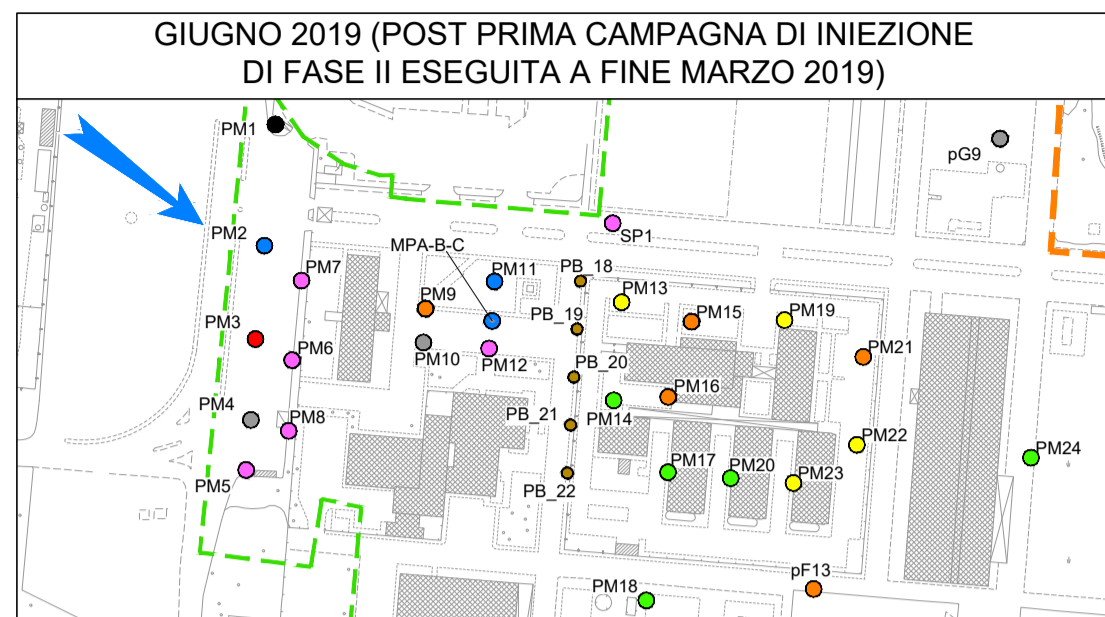
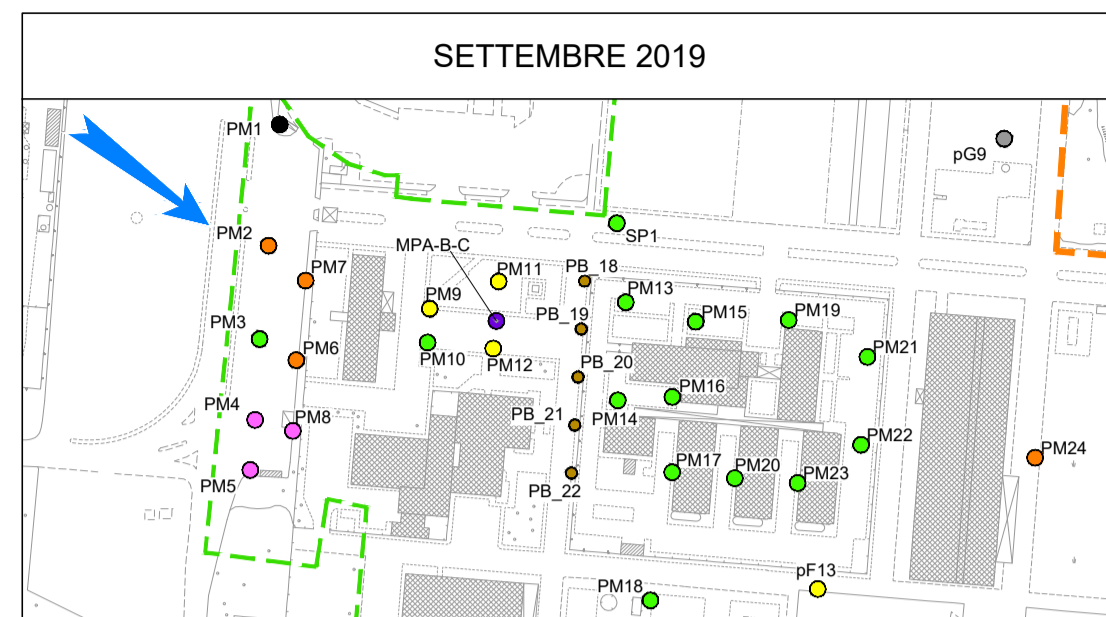
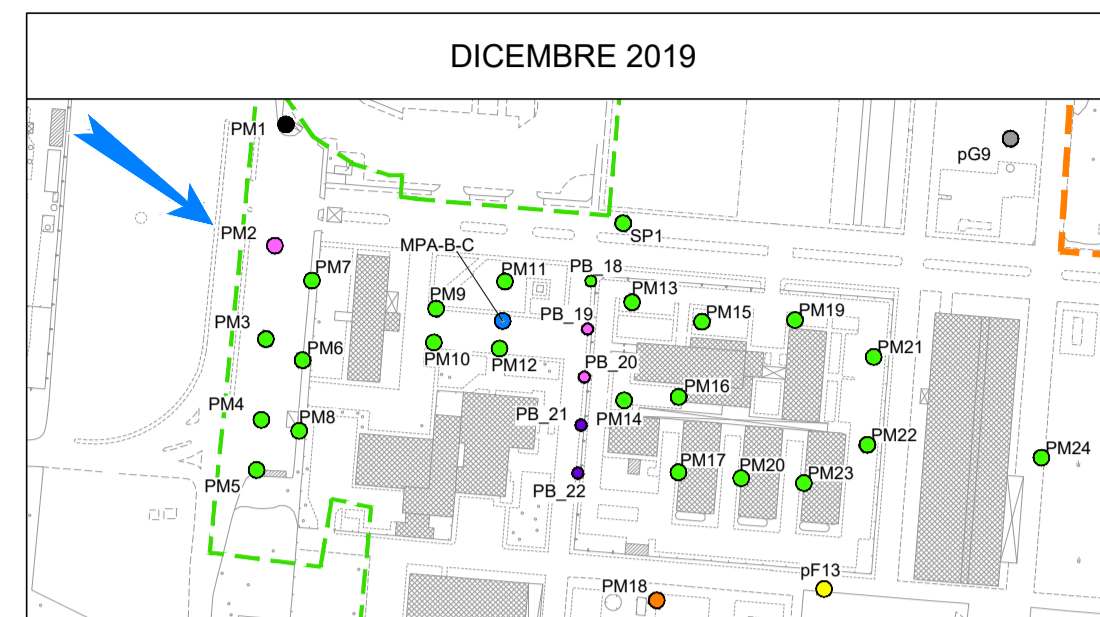
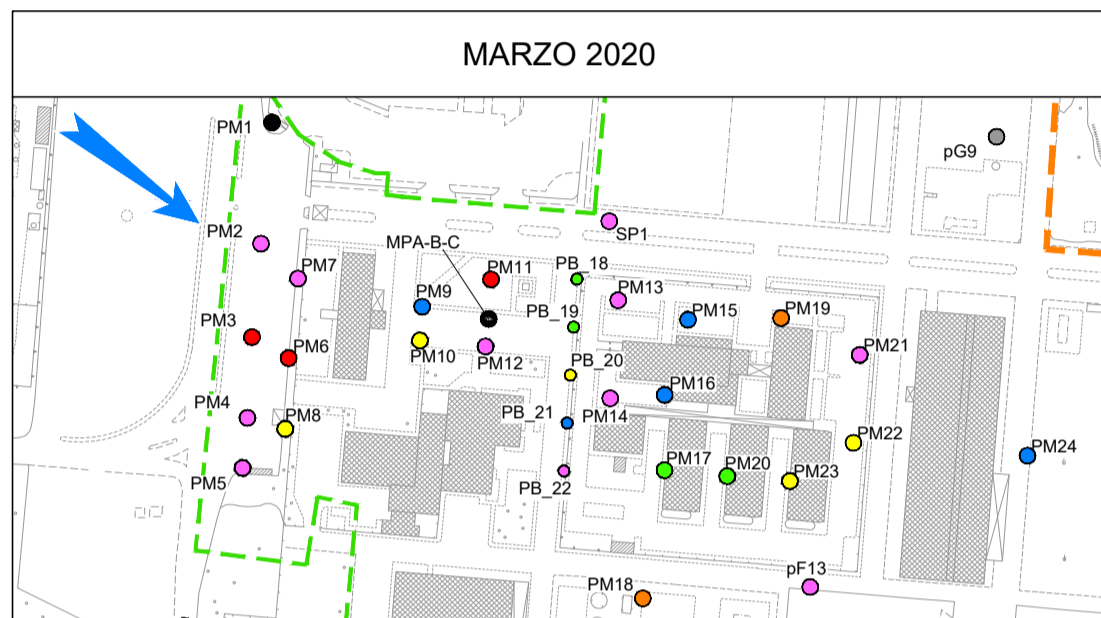
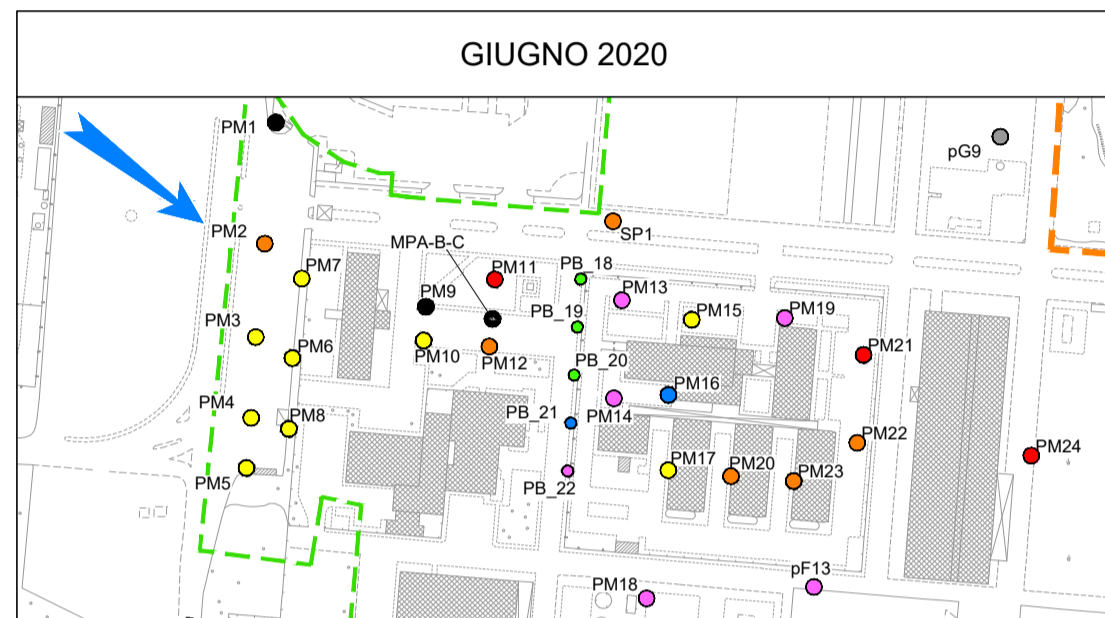
- Figura 1** Ubicazione dei piezometri e dei pozzi barriera
- Figura 2** Ubicazione delle PIM
- Figura 3** Distribuzione delle concentrazioni di TCE in falda (marzo 2019 – gennaio 2024)
