CENTRO OLIO VAL D'AGRI

Evento oil spill del febbraio 2017

Report settimana 44-17

ANNESSO 1 – TAVOLE

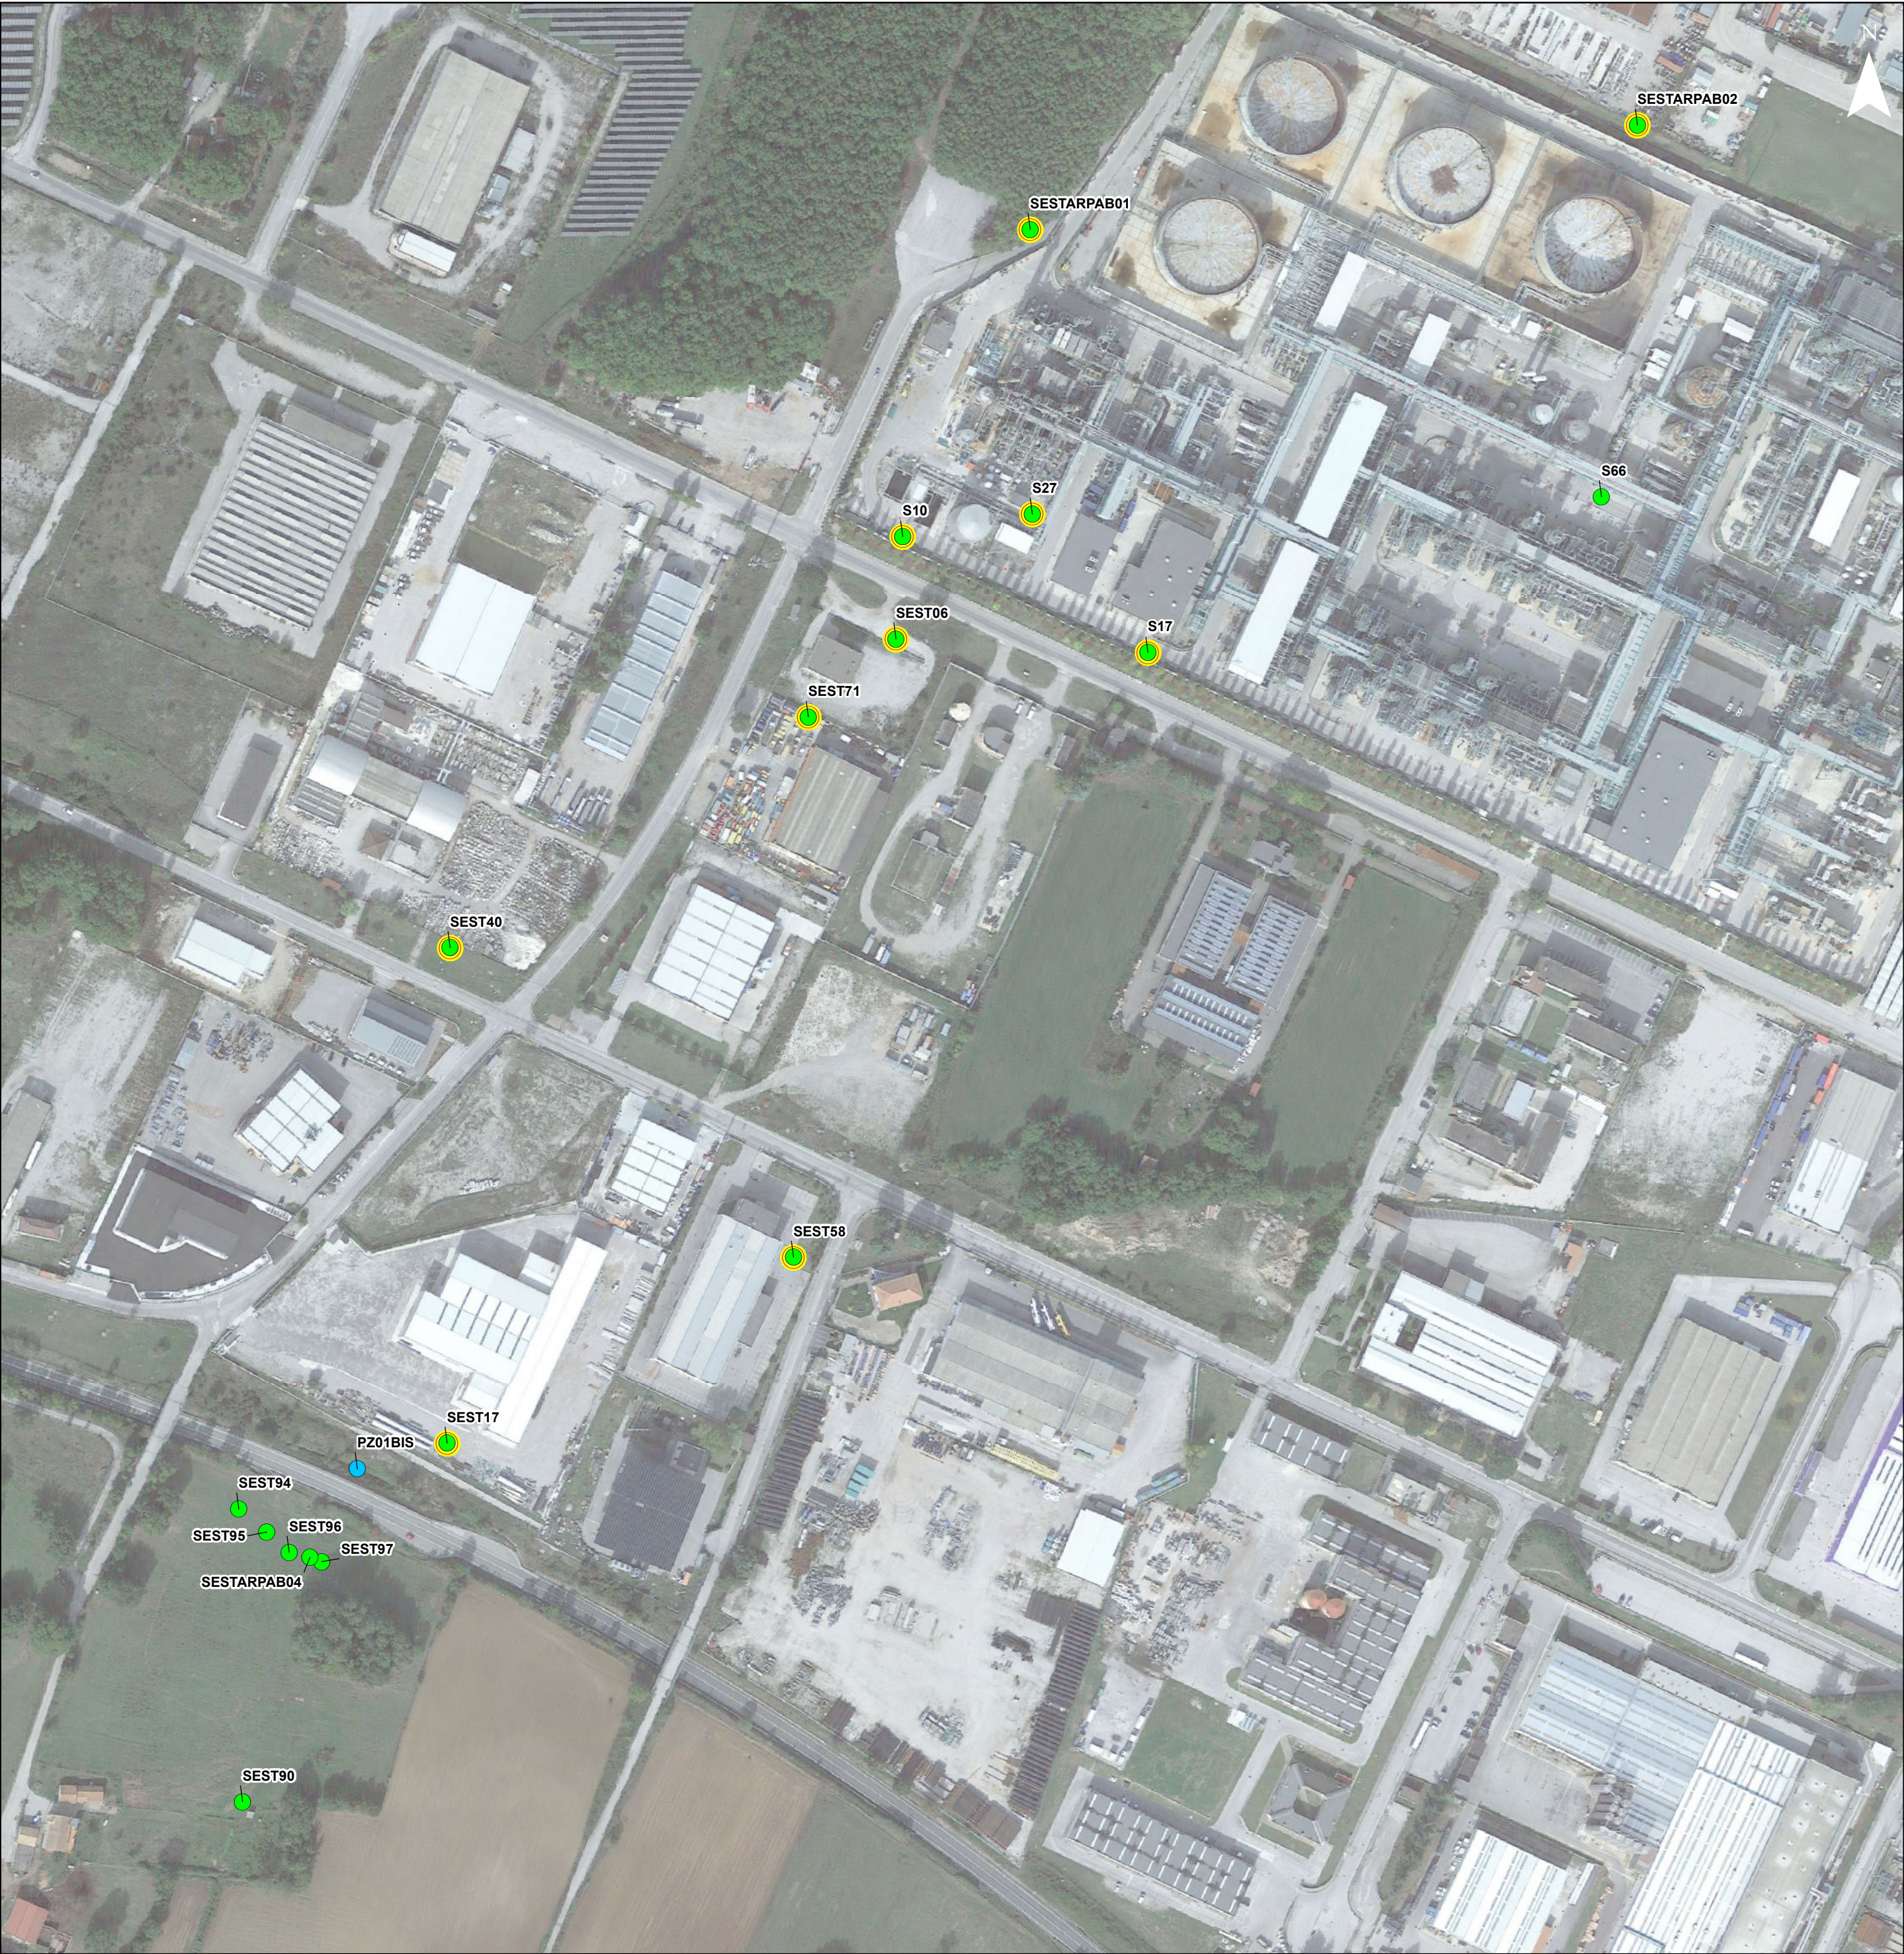
- LEGENDA
- Piezometro di monitoraggio
 - Punto di monitoraggio
 - Piezometro in emungimento (Pompa elettrosommersa e/o Total fluid) - aggiornamento al 04-11-2017

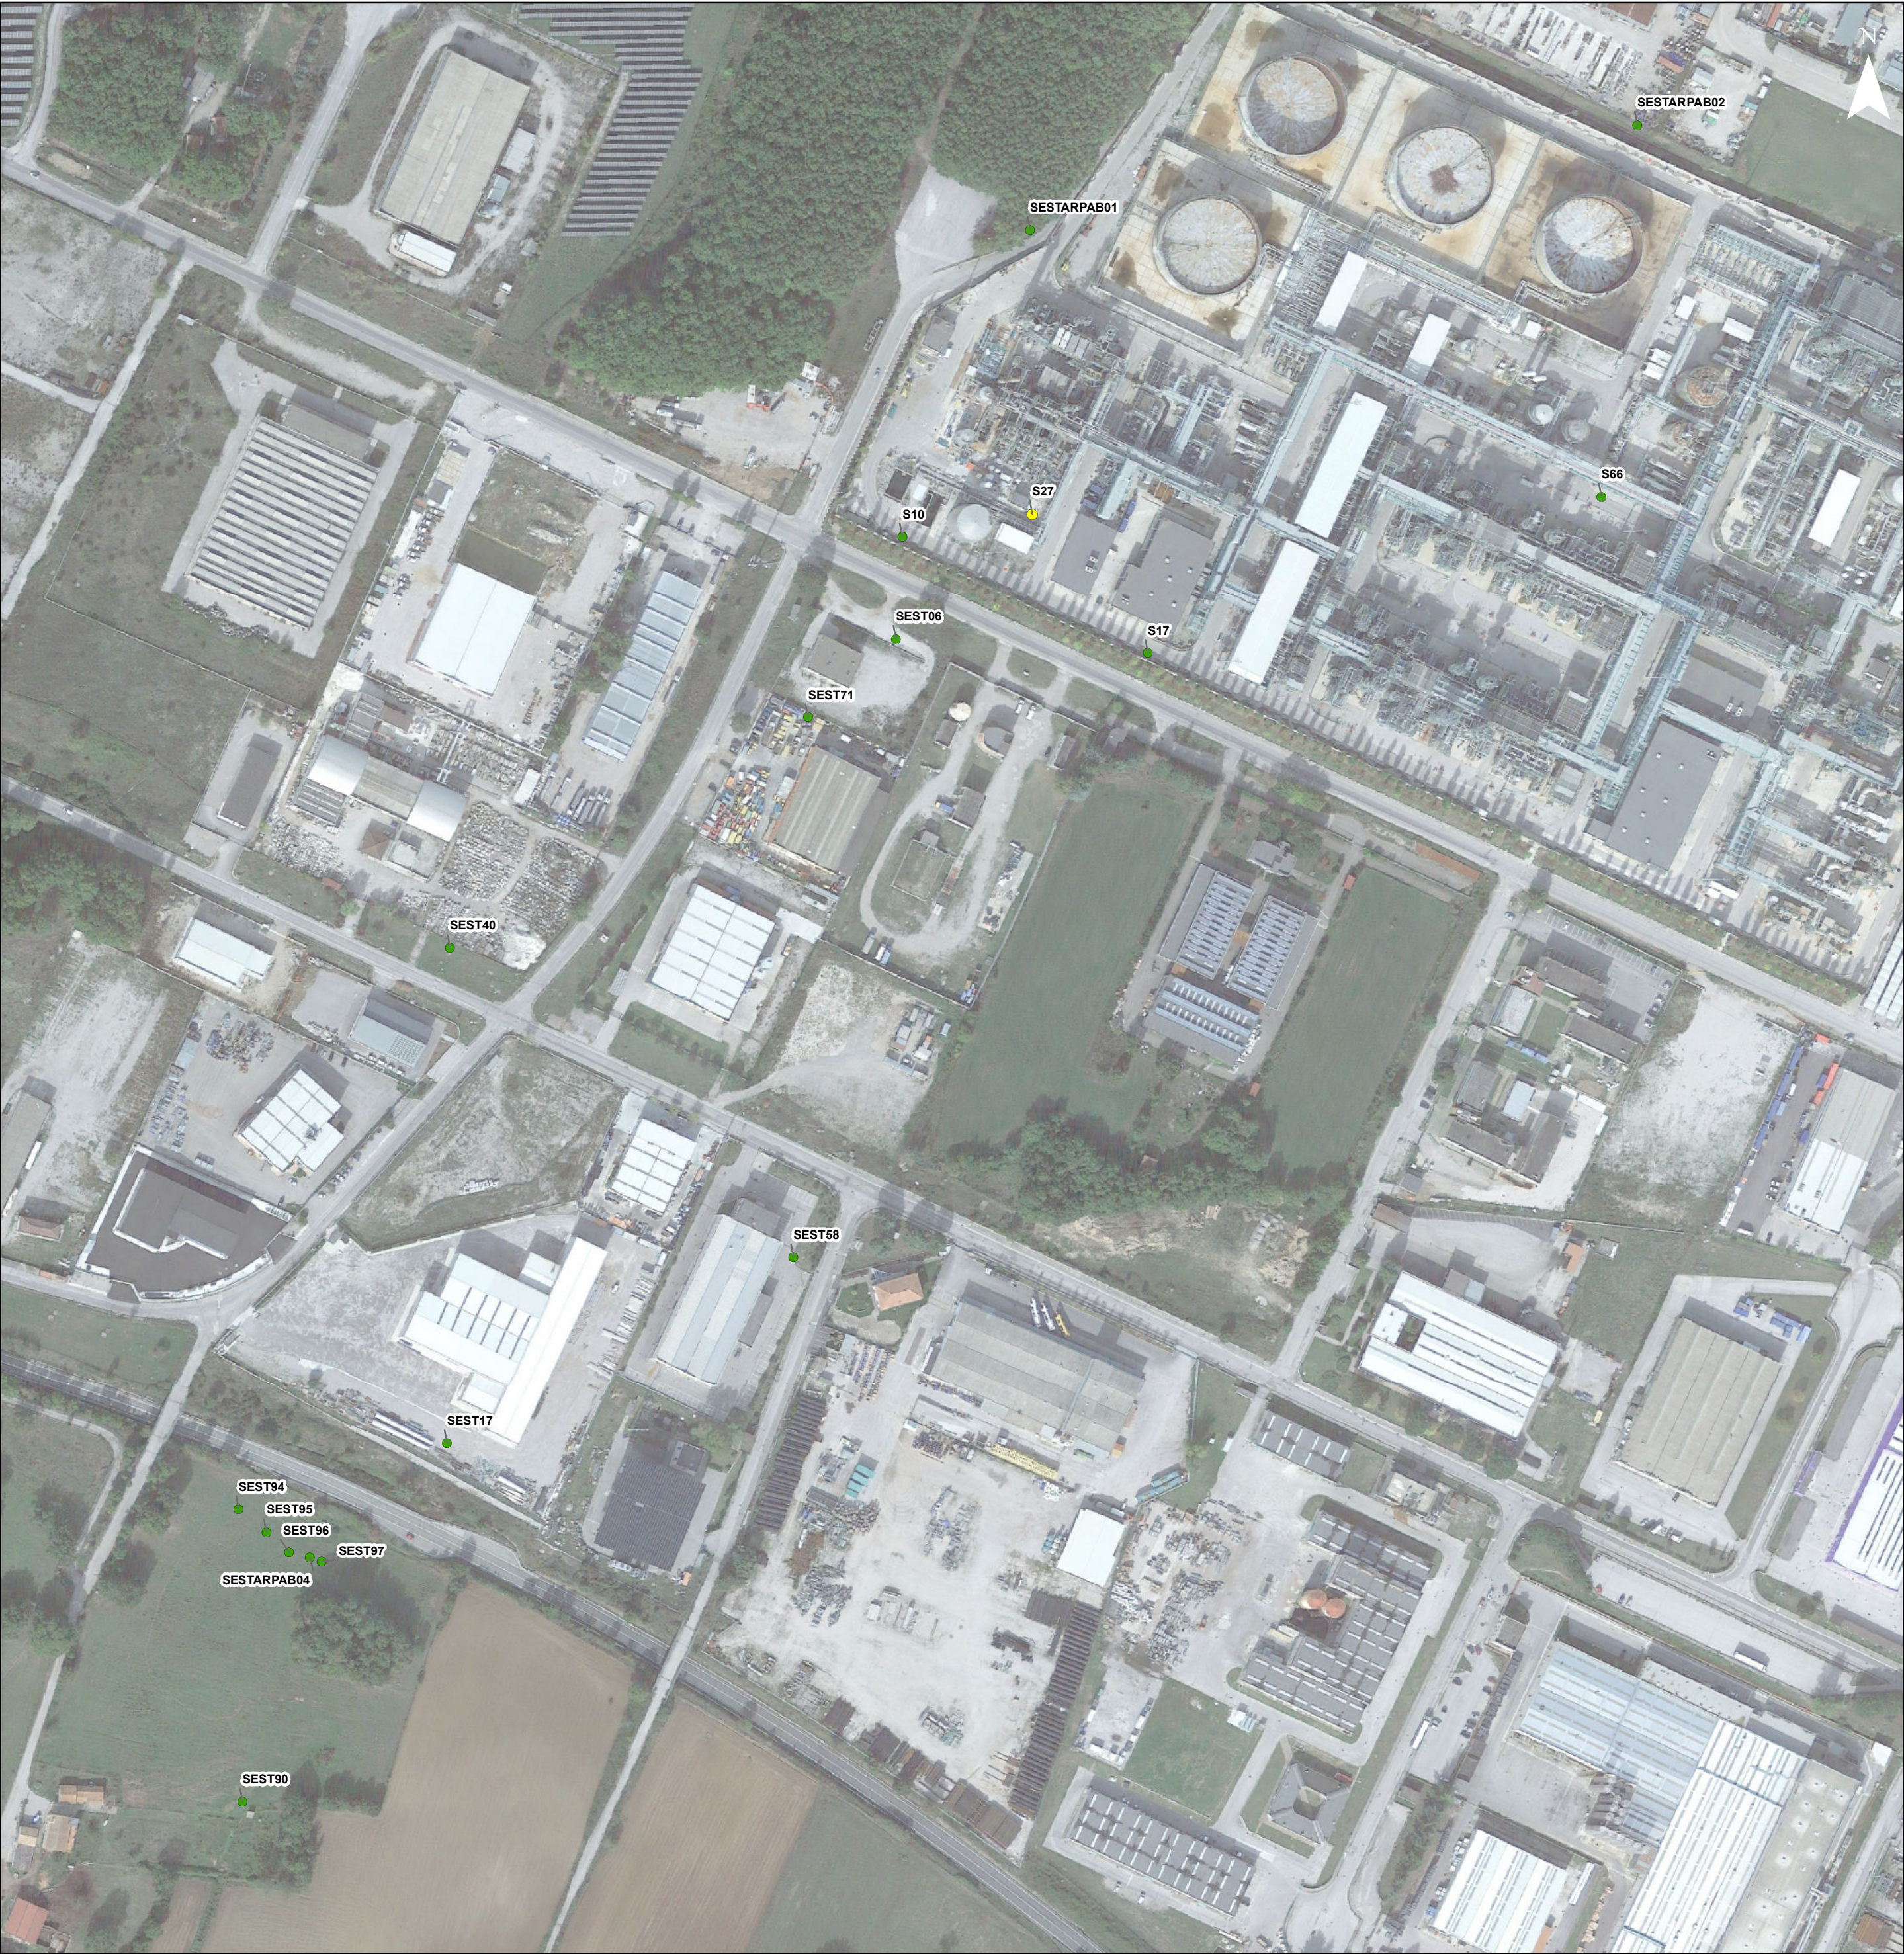
Surnatante - 31-10-2017

- Assenza di surnatante
- 0.0 - 0.1 (cm) - velo
- 0.1 - 1.0 (cm)
- 1.0 - 5.0 (cm)
- 5.0 - 10.0 (cm)
- 10.0 - 20.0 (cm)
- 20.0 - 40.0 (cm)
- 40.0 - 80.0 (cm)
- > 80 cm

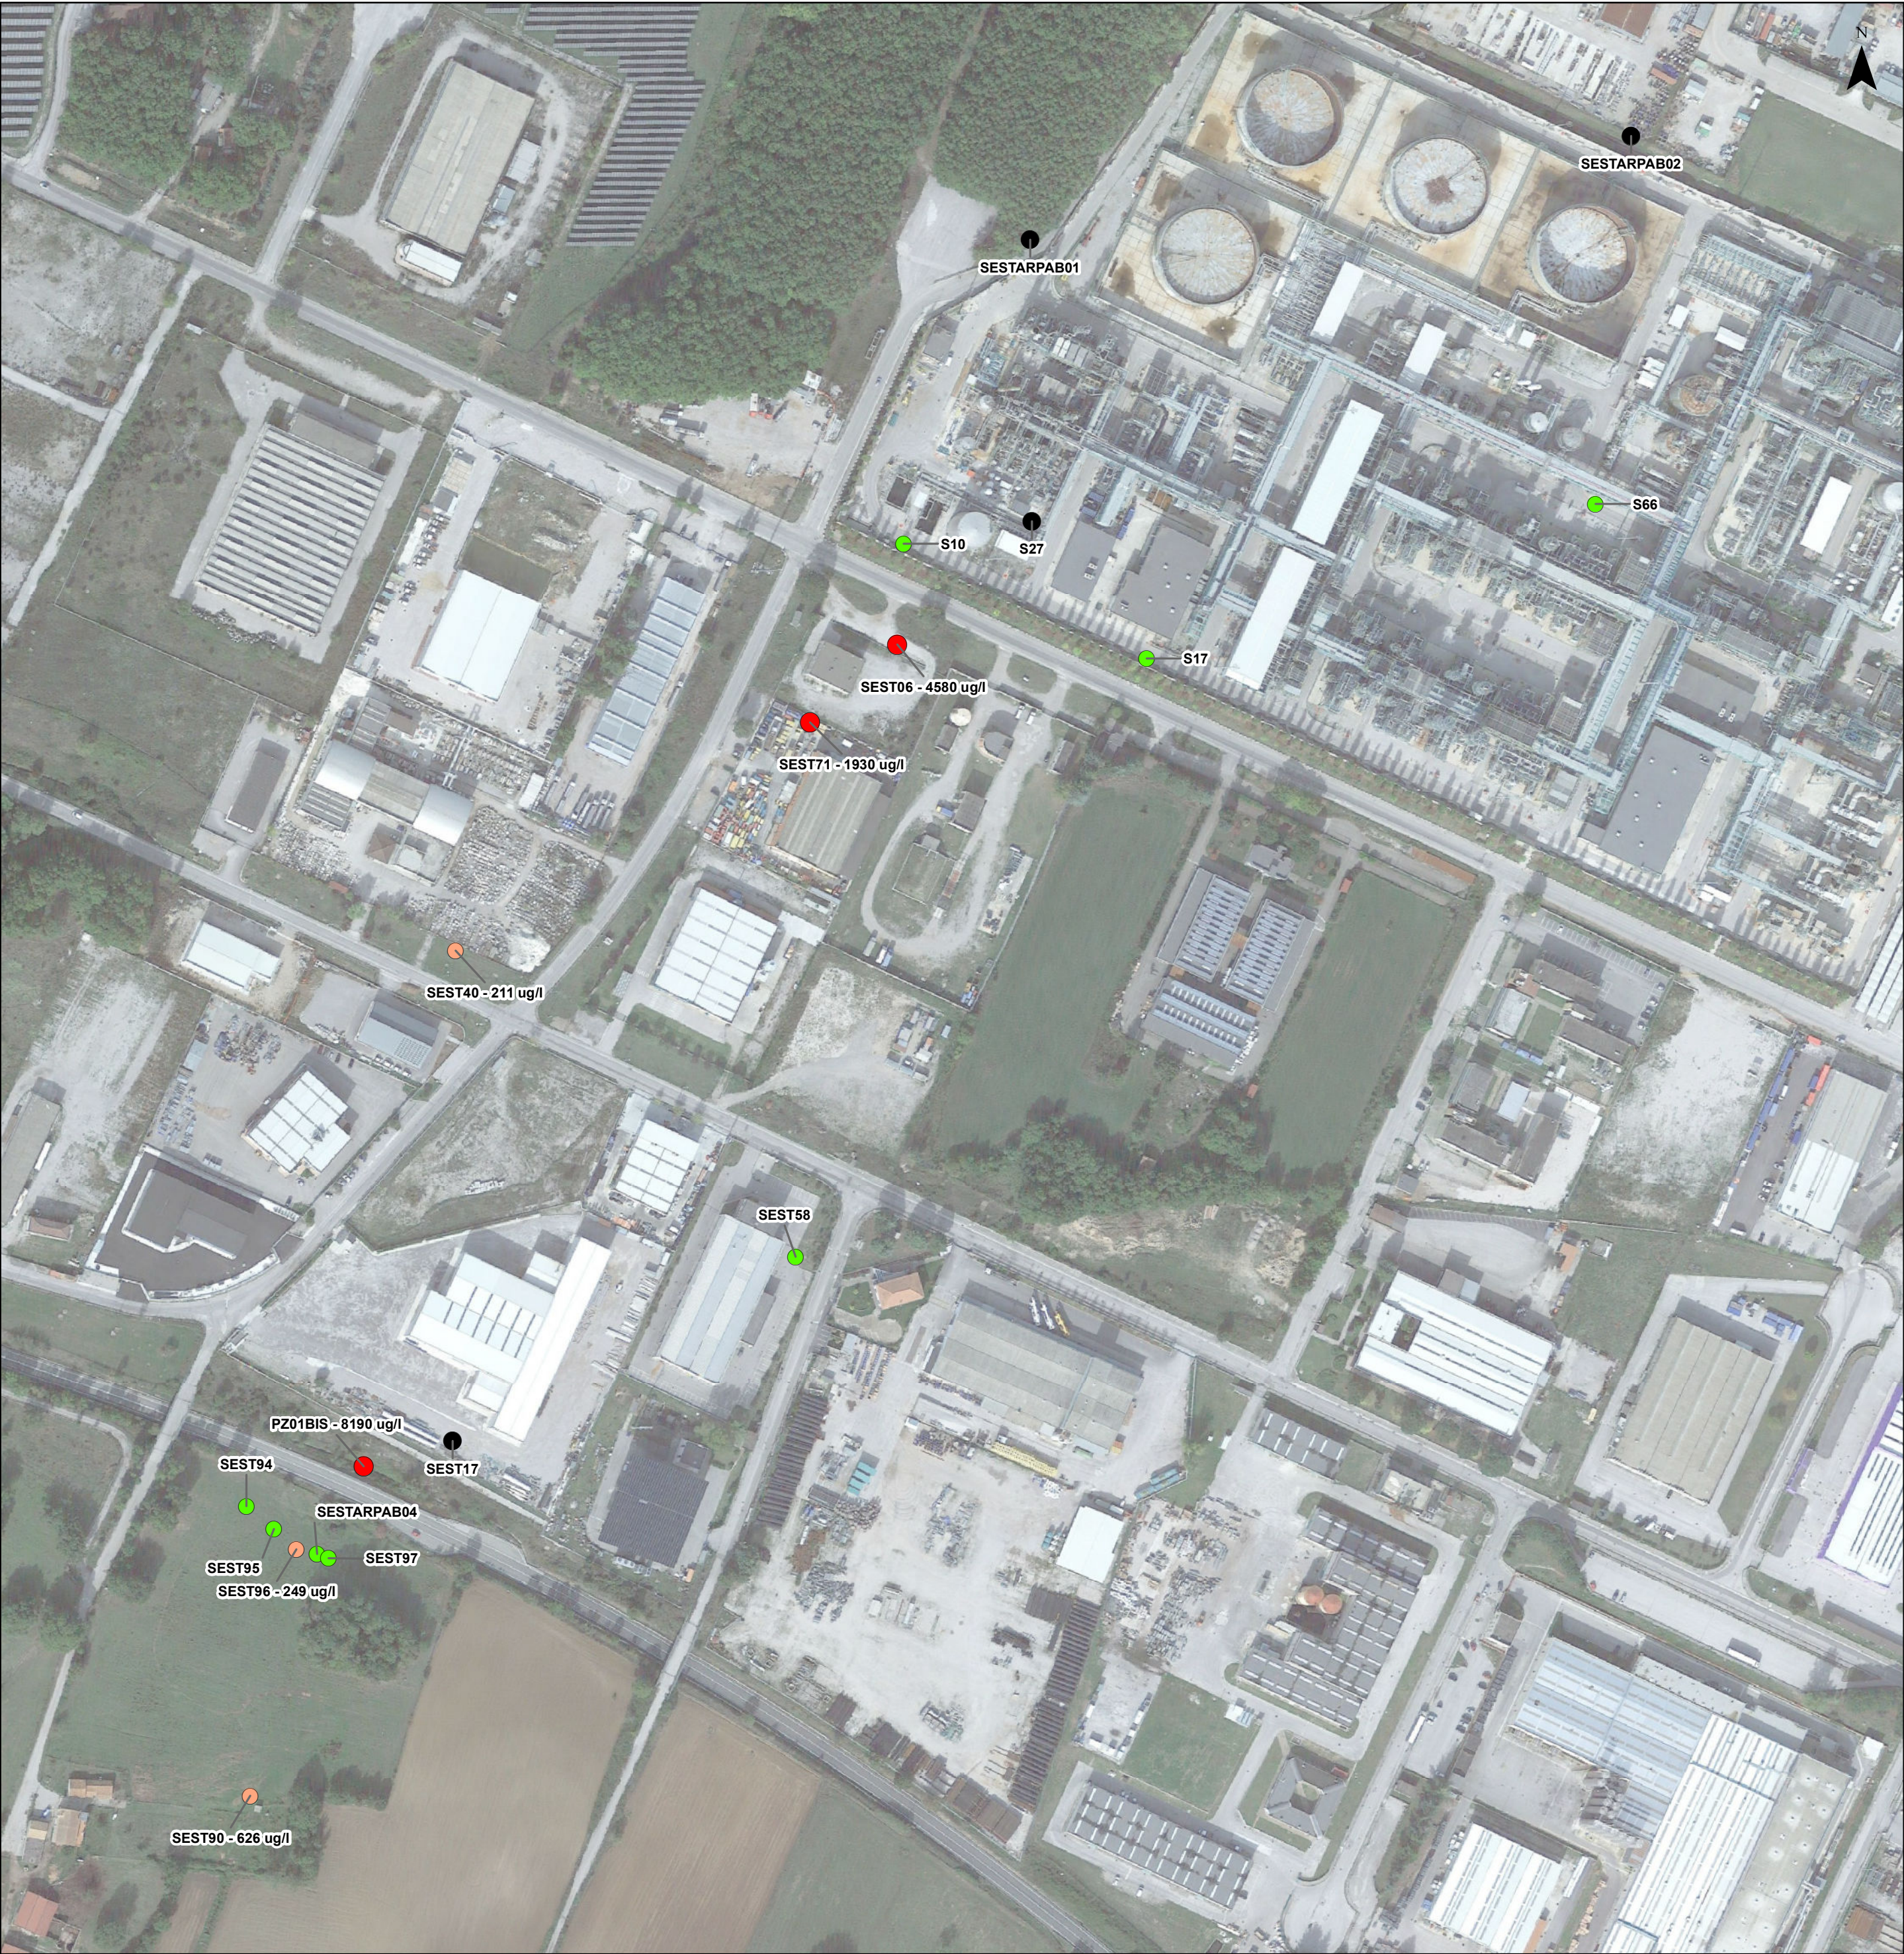
| SCALA | 1: 2300 | TAVOLA N° 04 CARTA DEI SUPERAMENTI DELLE CSC NELLE ACQUE SOTTERRANEE FERRO AL 01/11/2017 | | | | | |

- LEGENDA
- Superamenti CSC* per Ferro**
- Piezometro con superamento 1 - 5 volte CSC
 - Piezometro con superamento 5 - 50 volte CSC
 - Piezometro con superamento 50 - 200 volte CSC
 - Piezometro con superamento > 200 volte CSC
 - Piezometro campionato conforme alle CSC
 - Pozzo/piezometro secco

*CSC previste dal D.Lgs. 152/06 per le acque sotterranee. Ferro = 200 ug/l

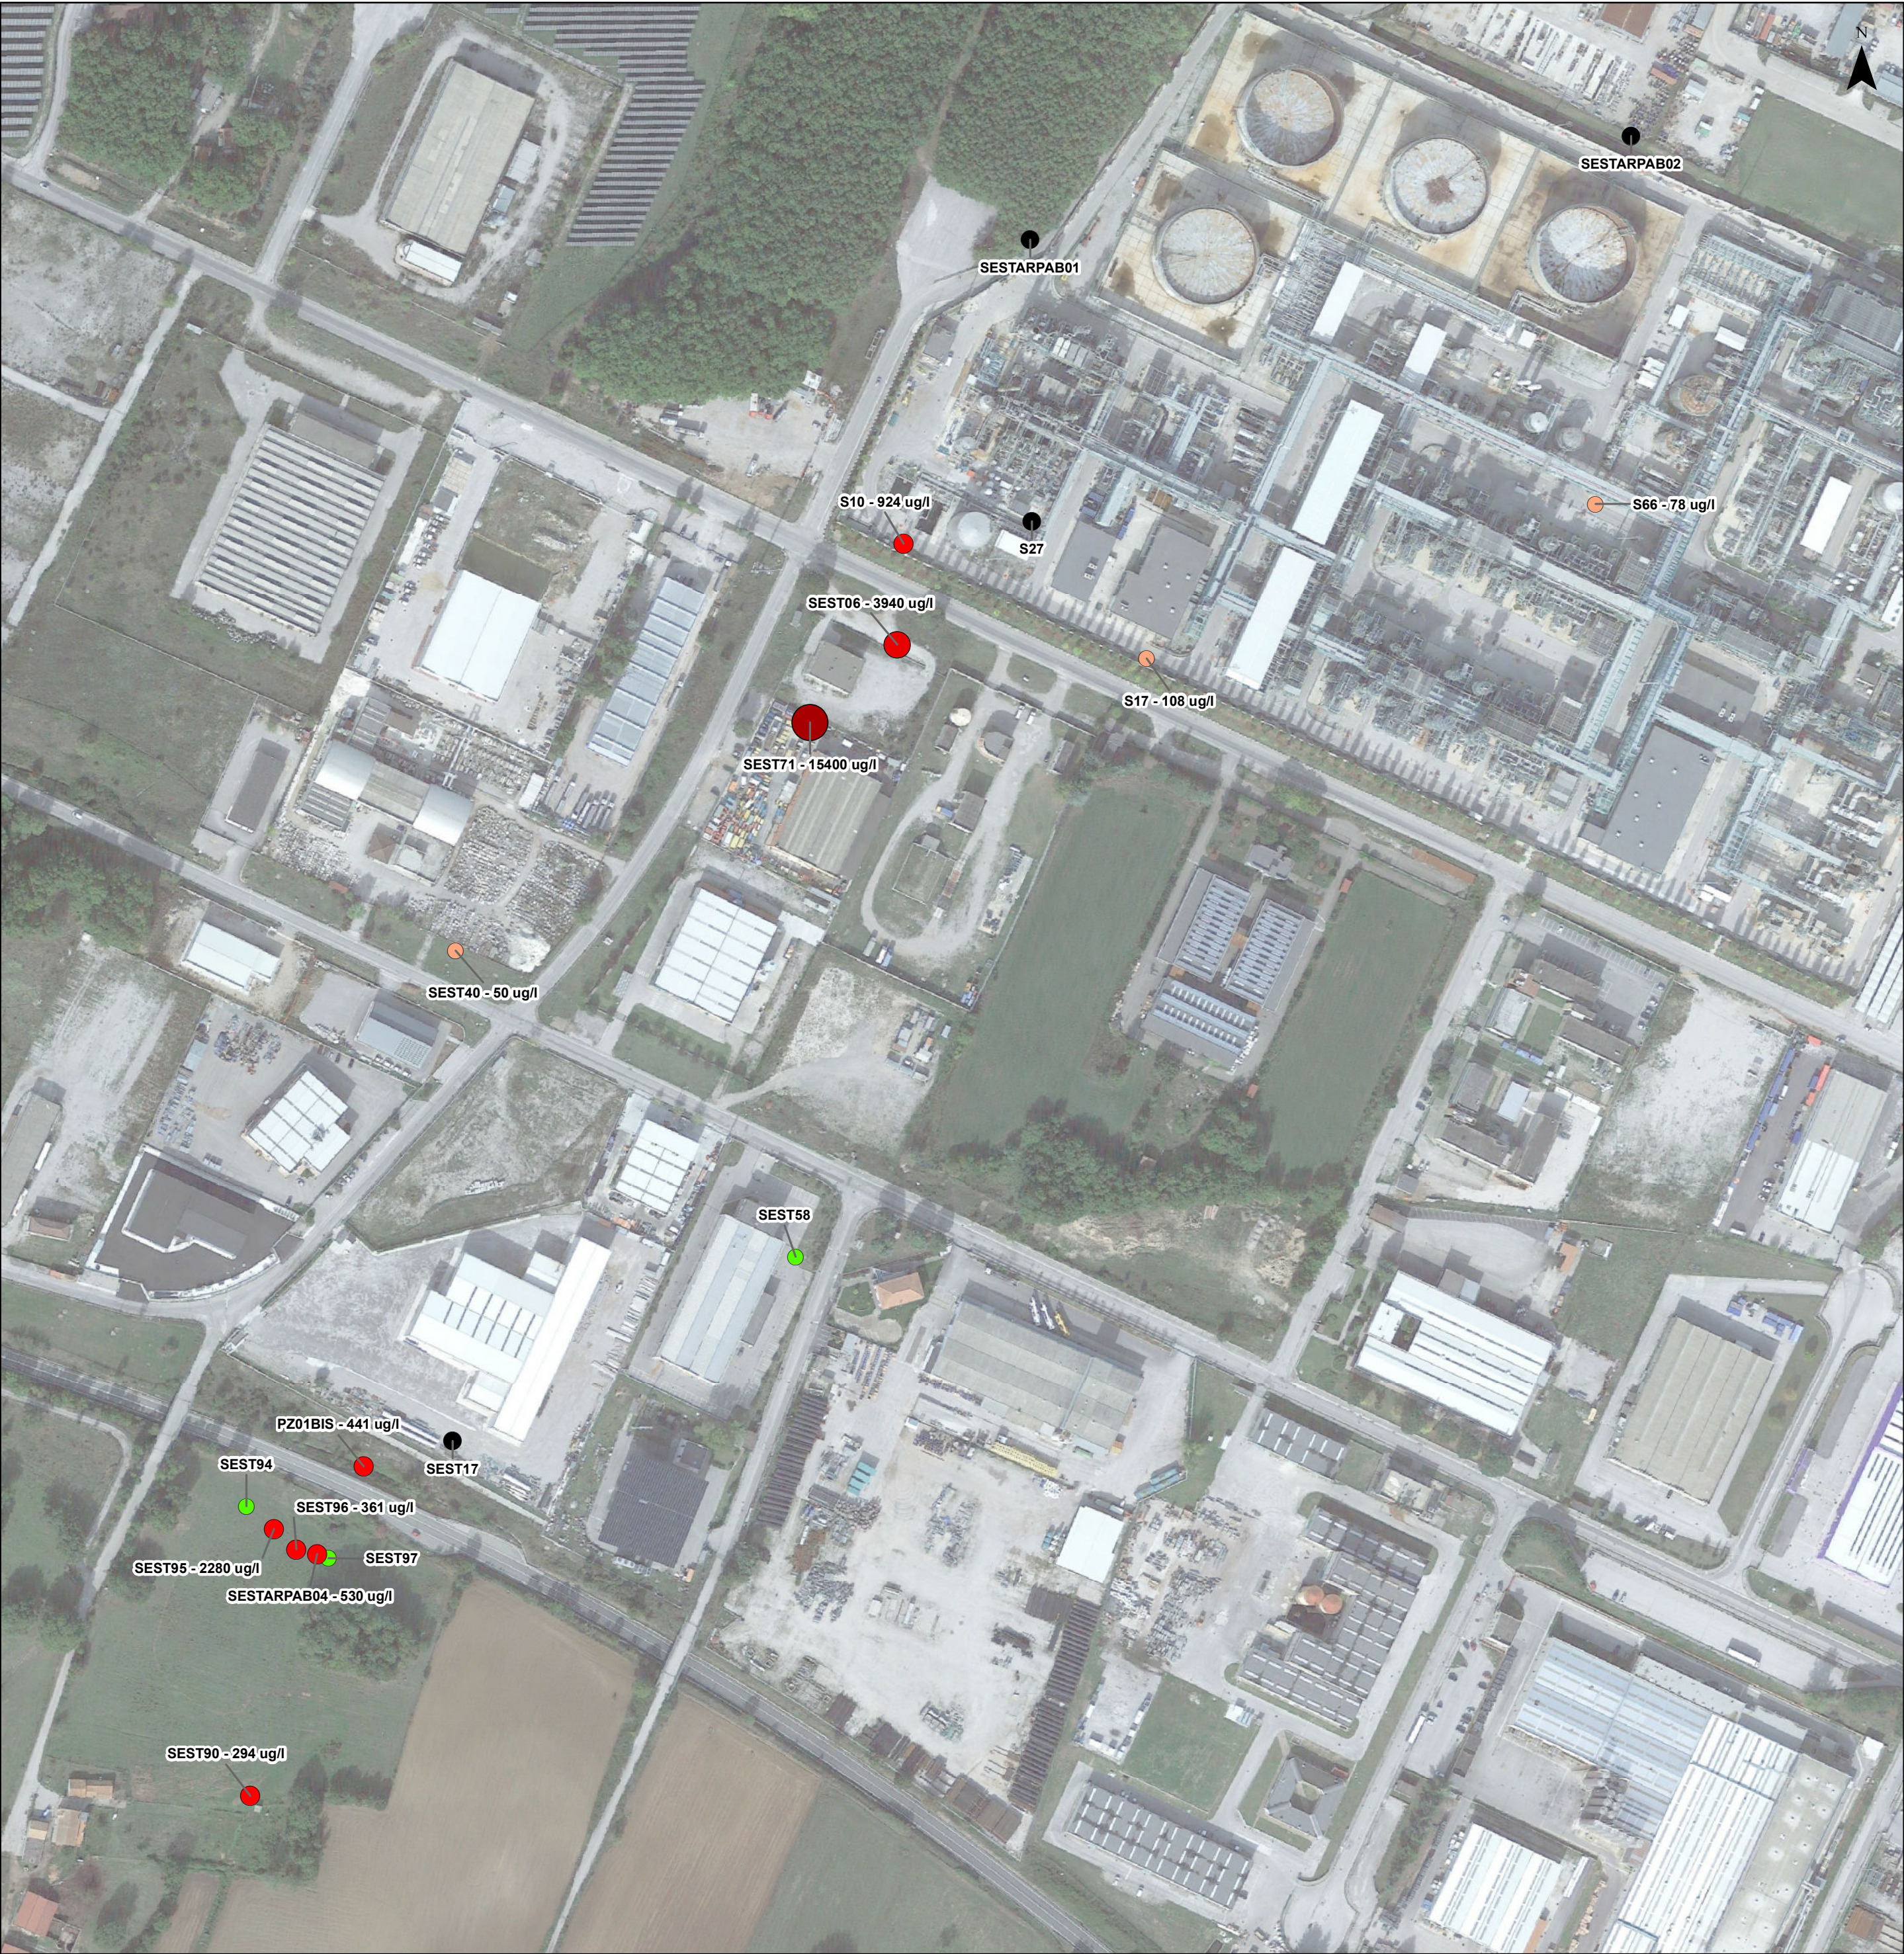
| DATA Date | 13/11/2017 | TAVOLA N° 05 CARTA DEI SUPERAMENTI DELLE CSC NELLE ACQUE SOTTERRANEE MANGANESE AL 01/11/2017 | | | | | |

Superamenti CSC* per Manganese

*CSC previste dal D.Lgs. 152/06 per le acque sotterranee. Manganese = 50 ug/l

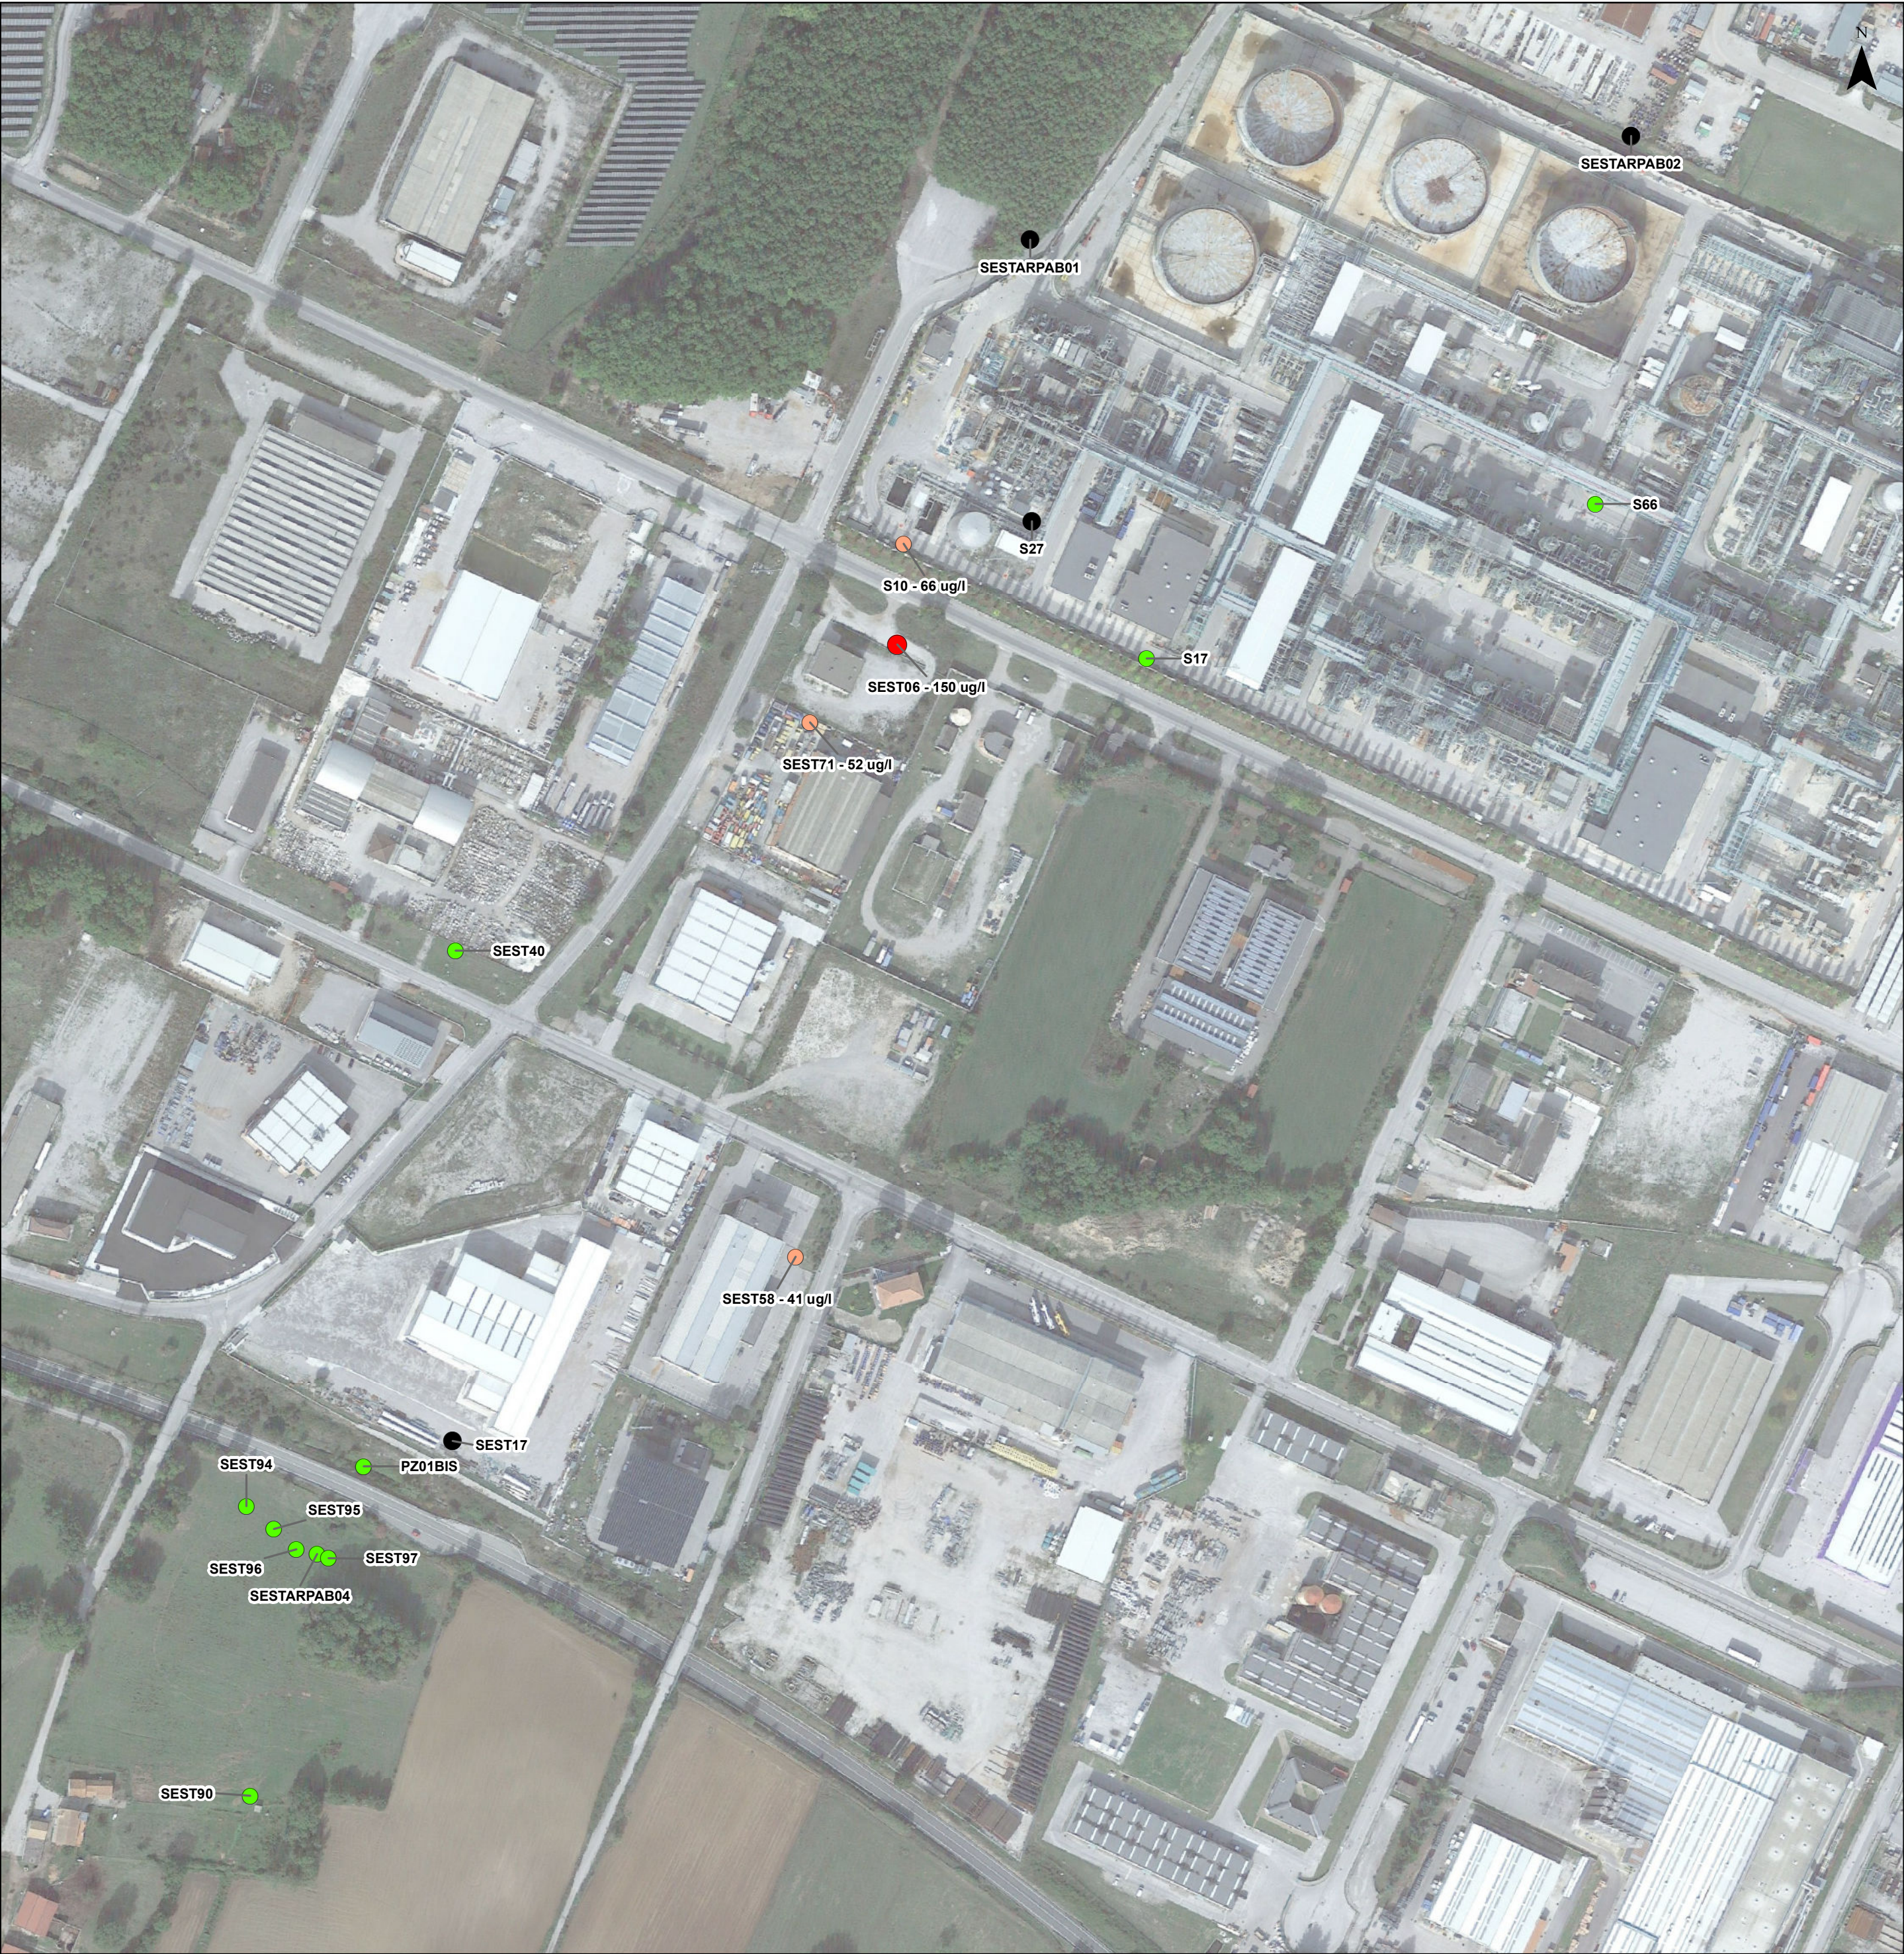
| SCALA | 1:2300 | TAVOLA N° 06 CARTA DEI SUPERAMENTI DELLE CSC NELLE ACQUE SOTTERRANEE NICHEL AL 01/11/2017 | | | | | |

Superamenti CSC* per Nichel

*CSC previste dal D.Lgs. 152/06 per le acque sotterranee. Nichel = 20 ug/l

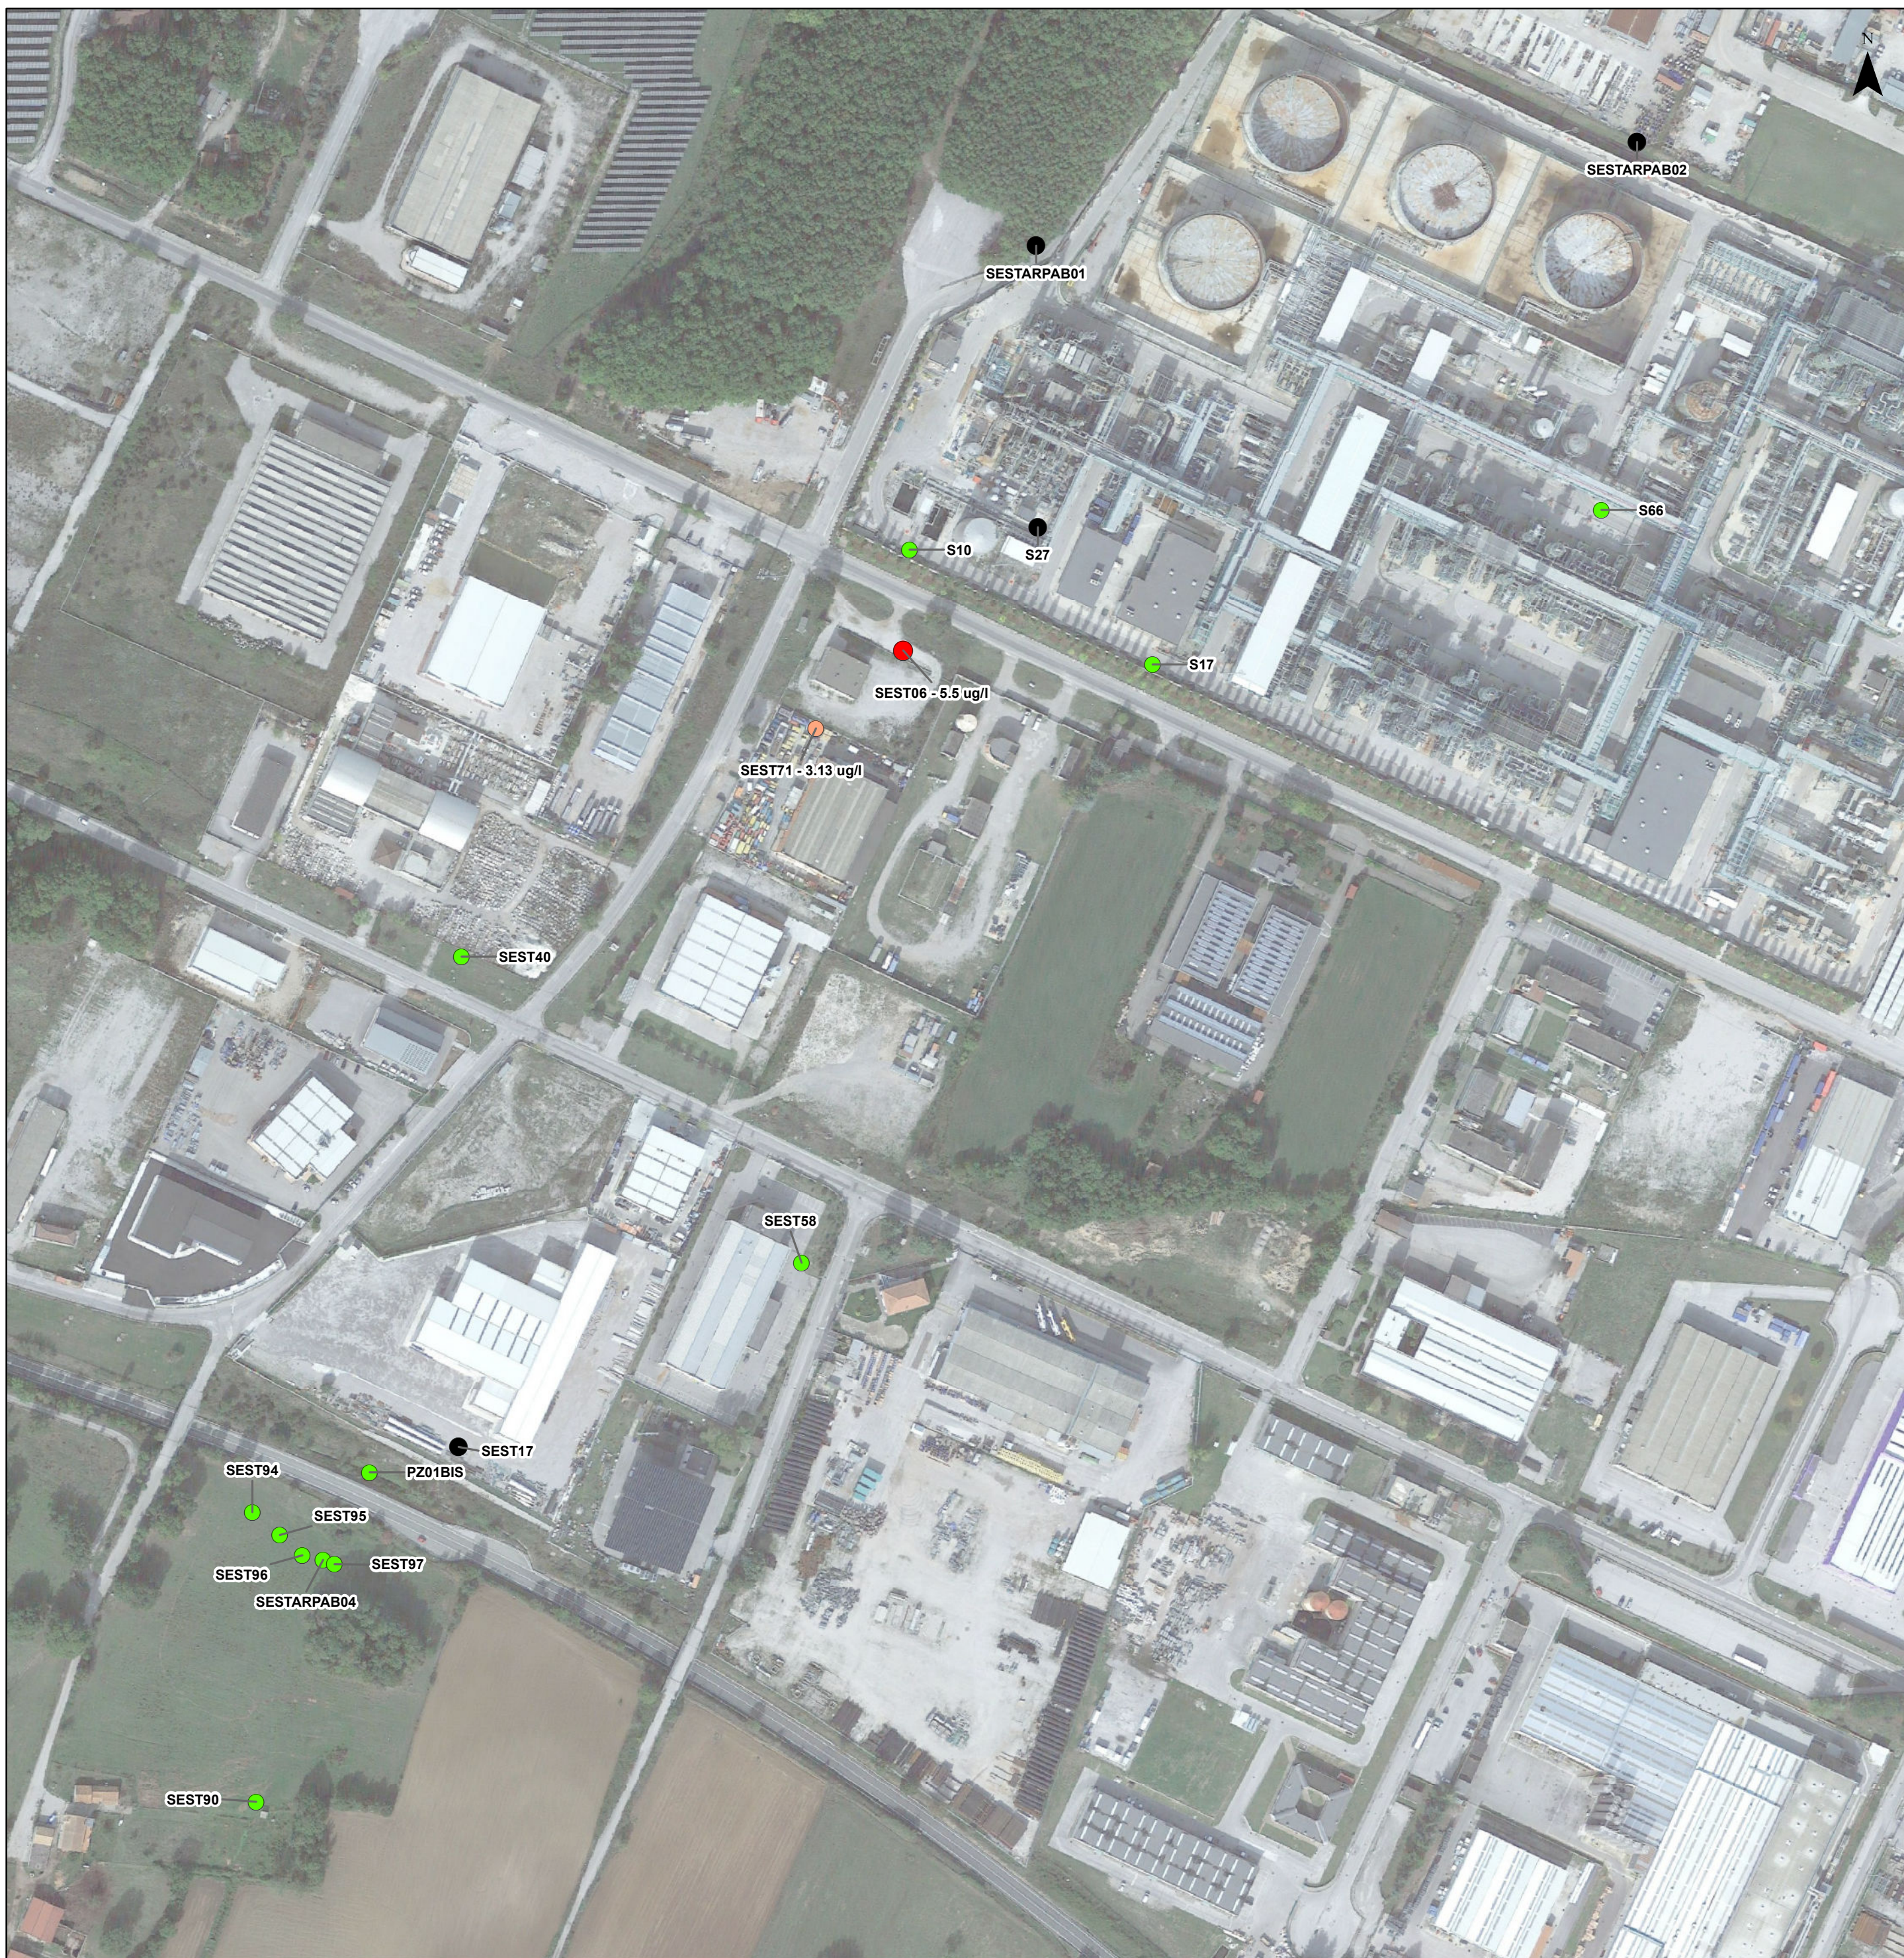
| DATA 13/11/2017 | | Date | | | TAVOLA N° 07 | | | | |

Supplementi CSC* per Benzene

*CSC previste dal D.Lgs. 152/06 per le acque sotterranee. Benzene = 1 ug/l
