CENTRO OLIO VAL D'AGRI

Evento oil spill del febbraio 2017

Report settimana 44-17

ANNESSO 1 – TAVOLE

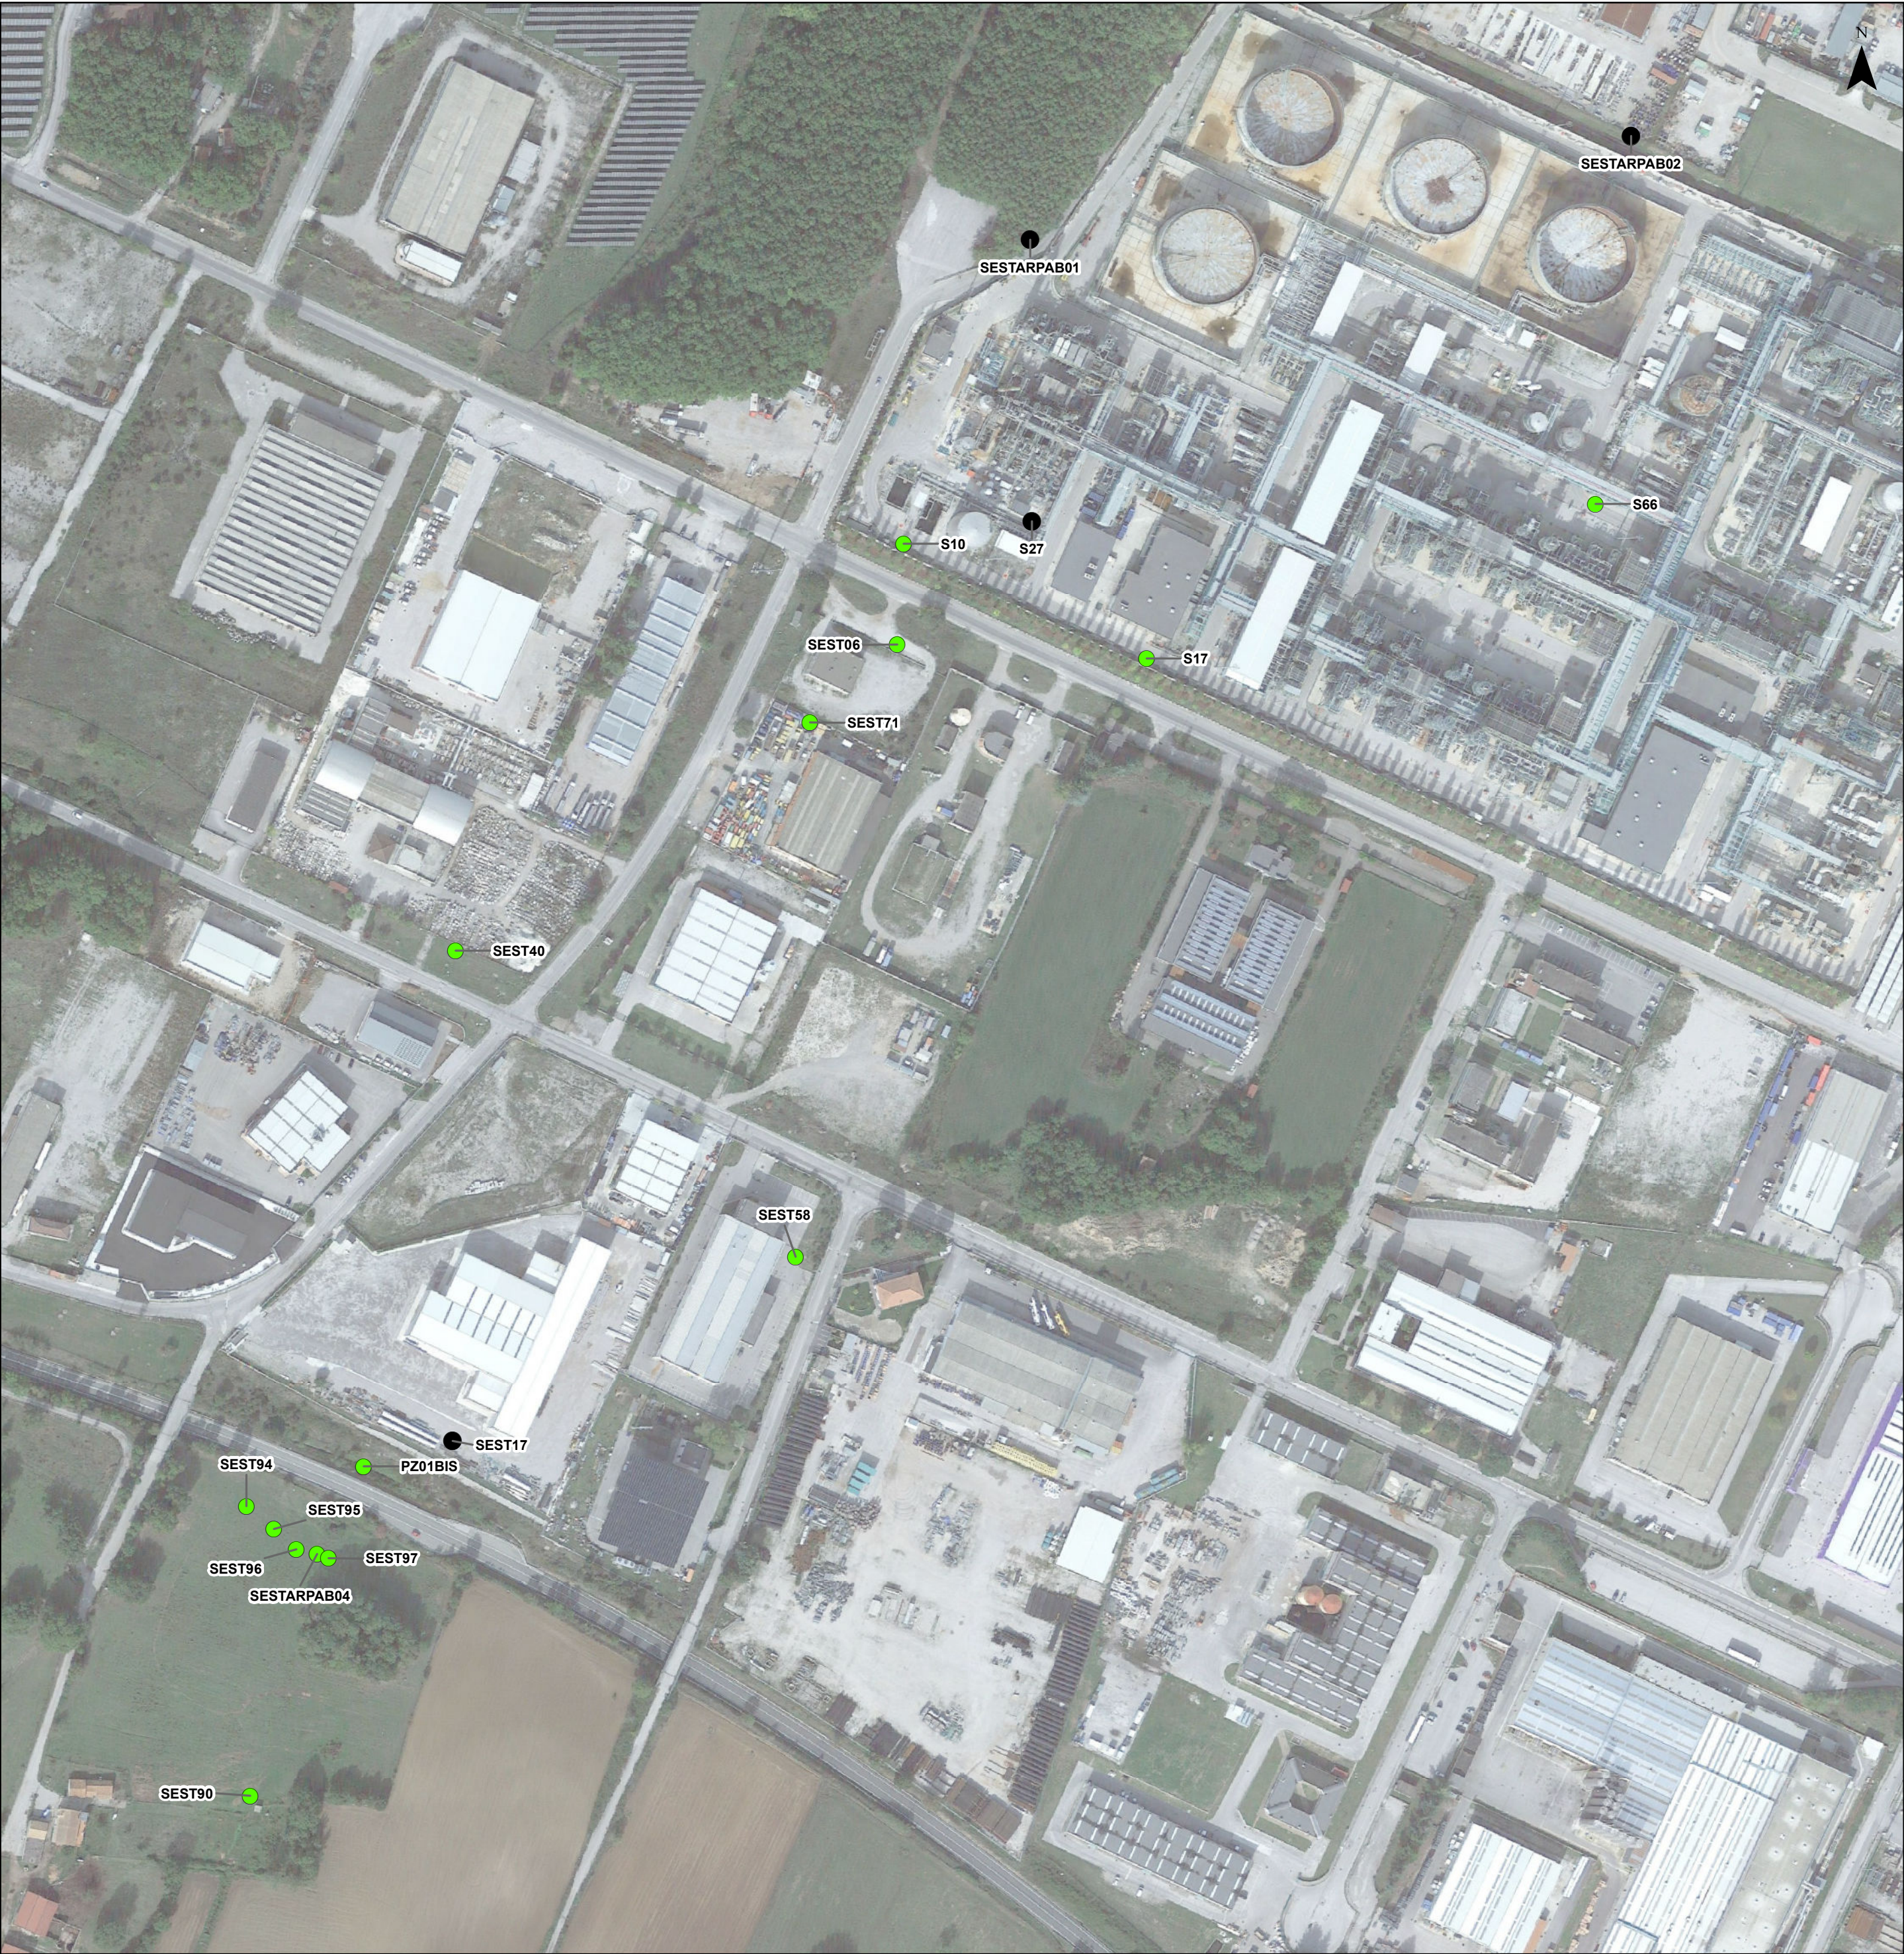
| SCALA | | 1: 2300 | | TAVOLA N° 08 | | | |

Superamenti CSC* per Toluene

*CSC previste dal D.Lgs. 152/06 per le acque sotterranee. Toluene = 15 ug/l

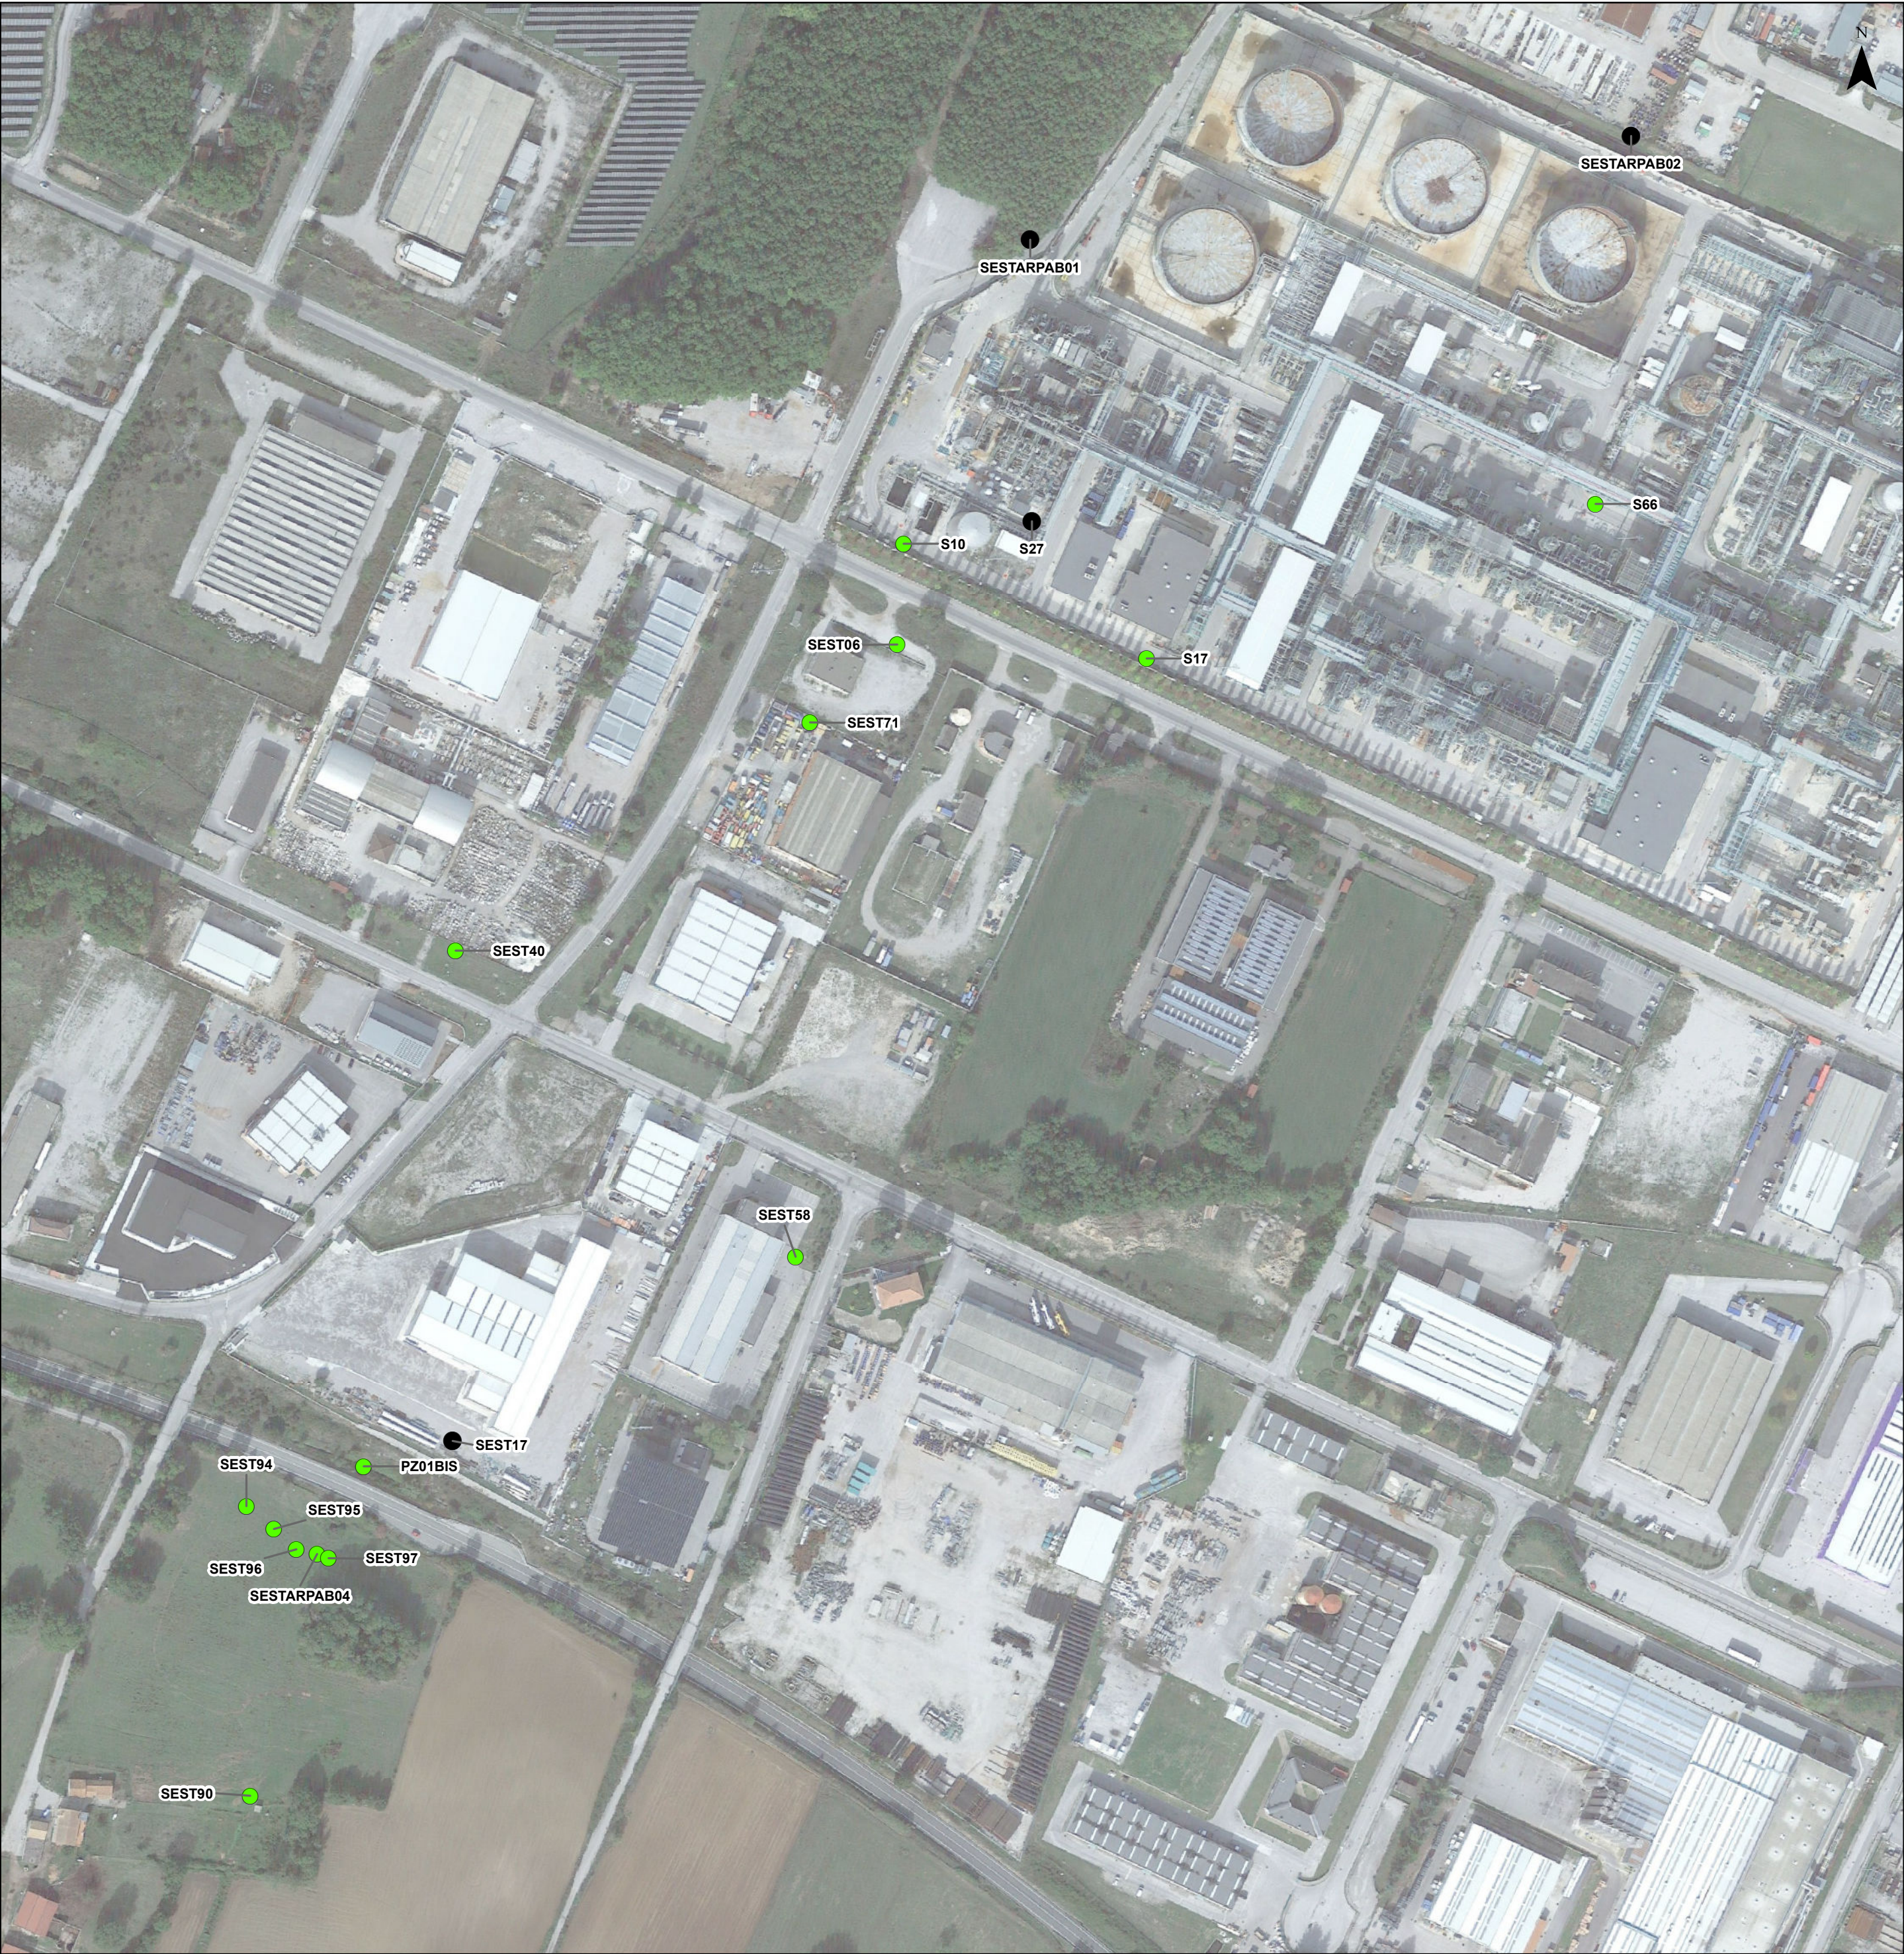
| SCALA 1:2300 Scale | | TAVOLA N° 09 | | | | | |

Superamenti CSC* per Etilbenzene

*CSC previste dal D.Lgs. 152/06 per le acque sotterranee. Etilbenzene = 50 ug/l

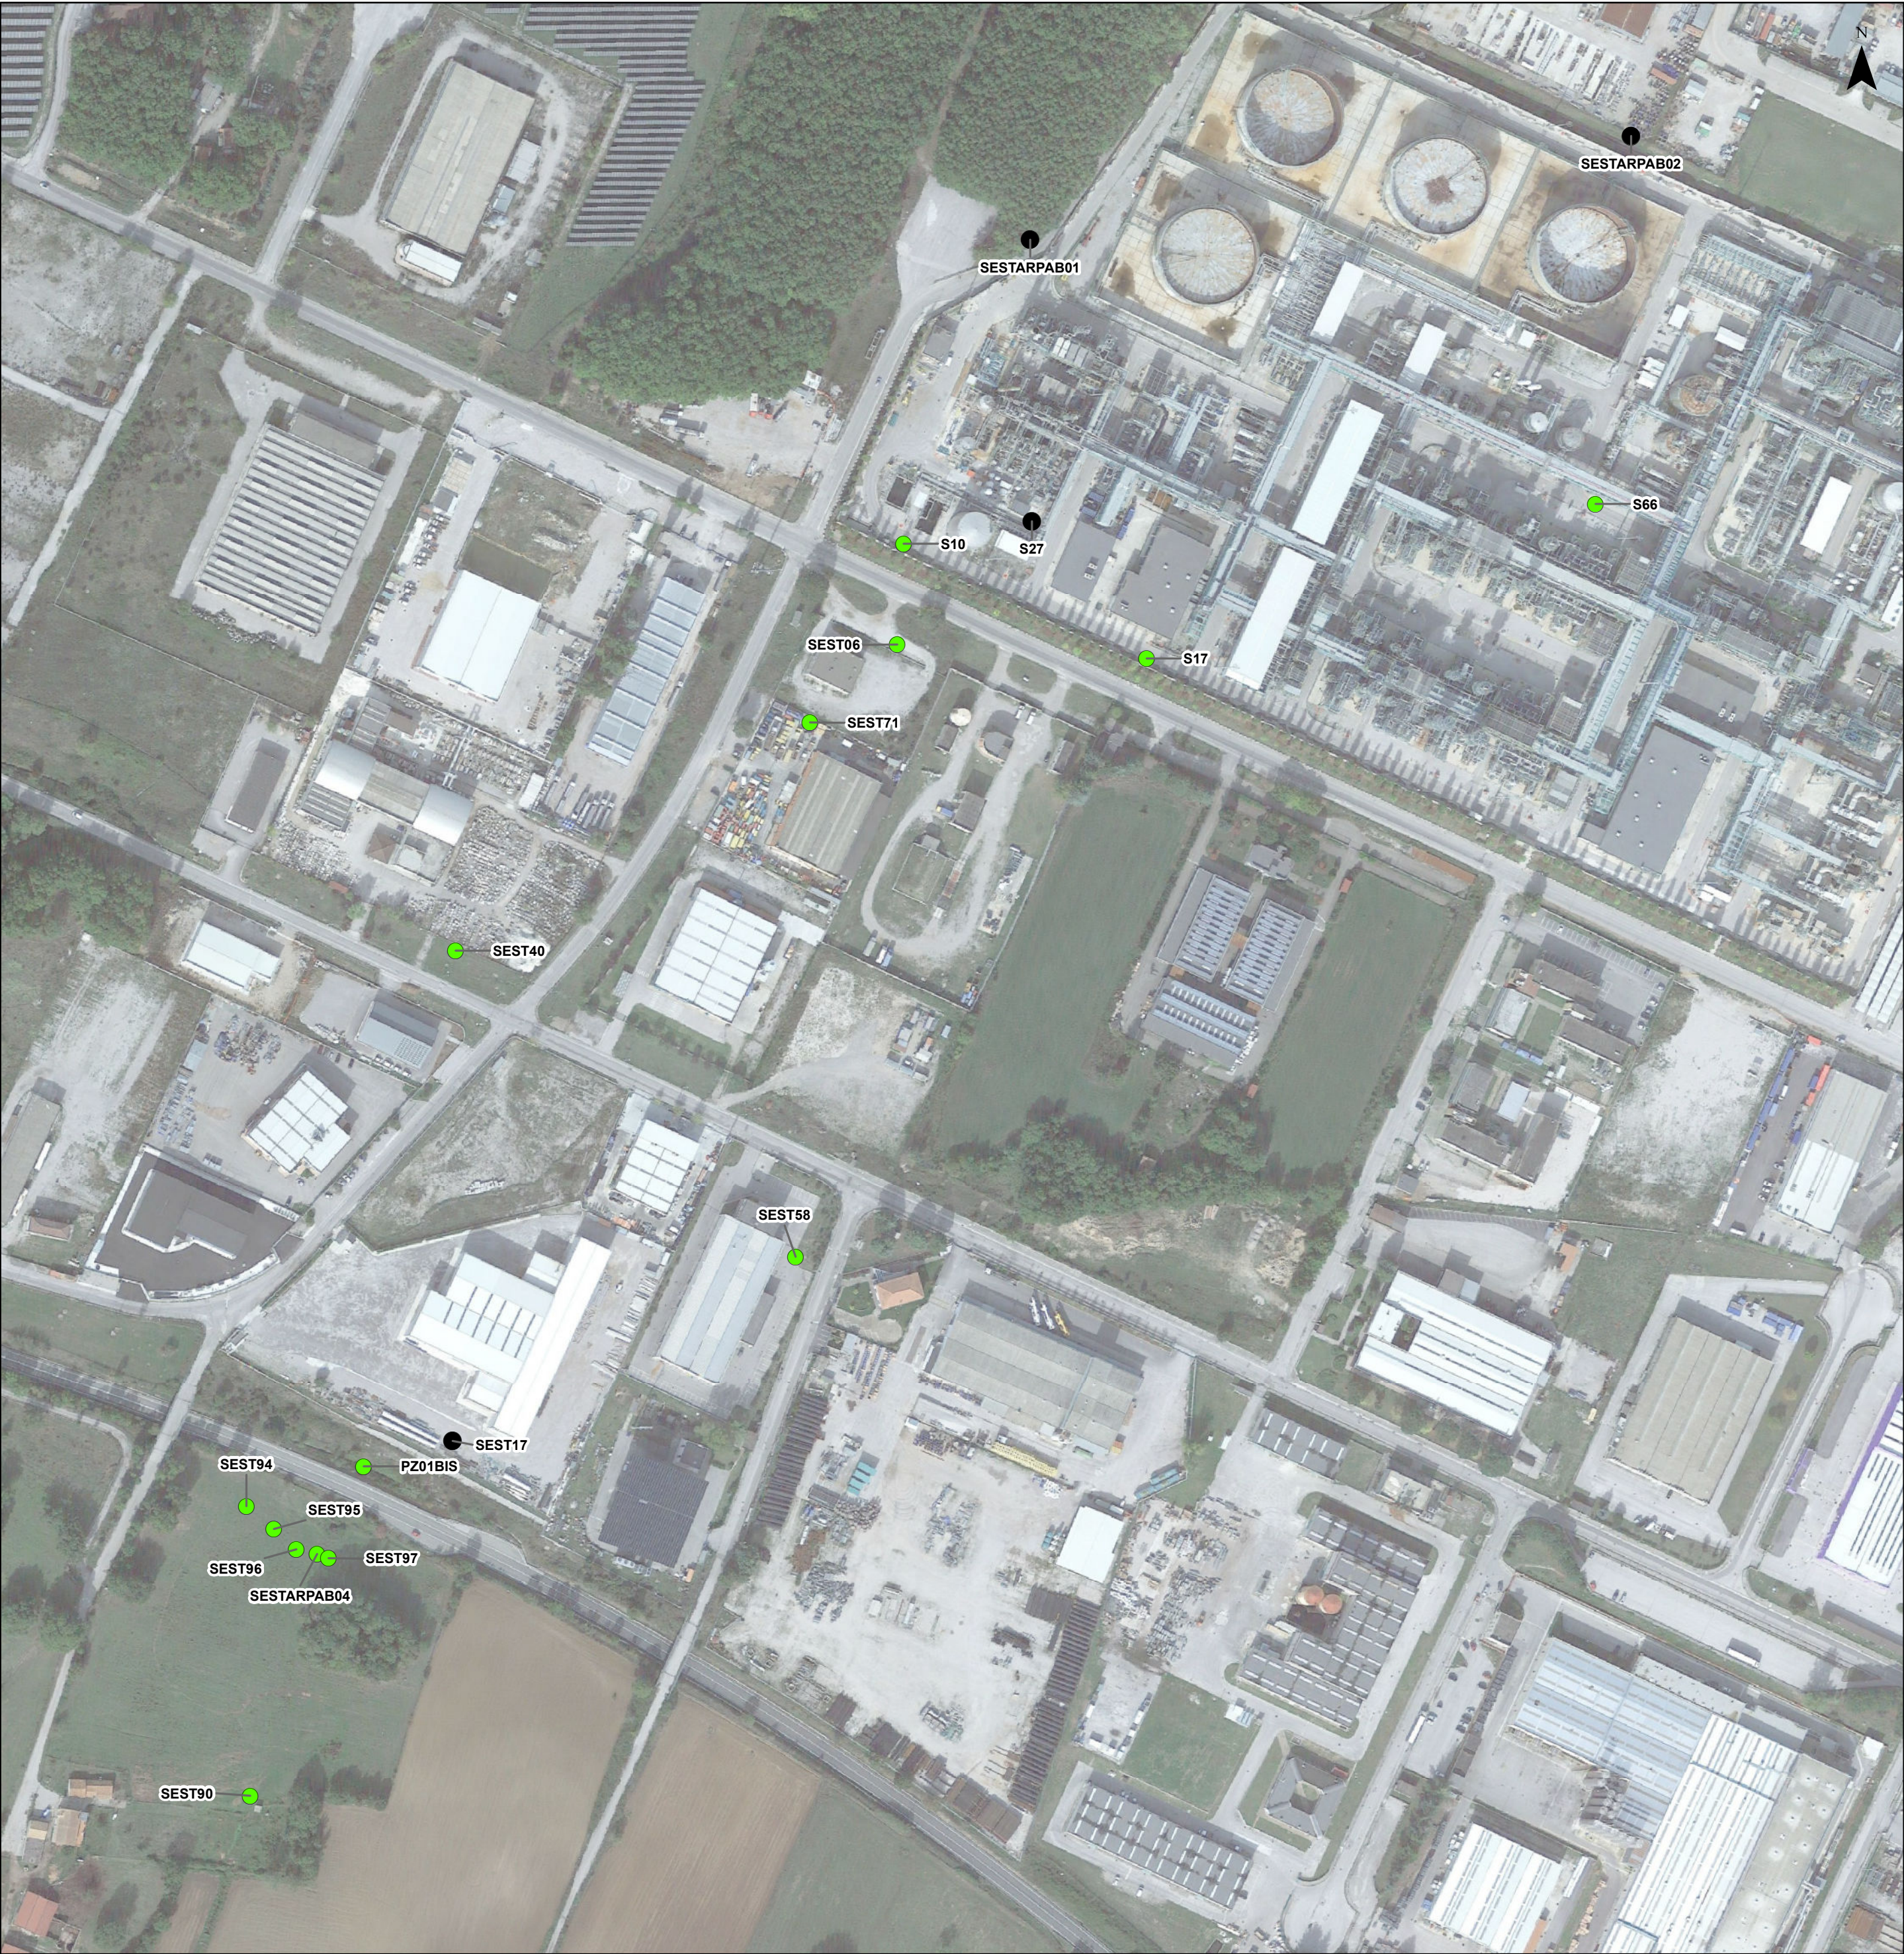
| SCALA 1: 2300 Scale | TAVOLA N° 10 CARTA DEI SUPERAMENTI DELLE CSC NELLE ACQUE SOTTERRANEE M,P-XILENE AL 01/11/2017 | | | | | | |

- LEGENDA
- Superamenti CSC* per m,p-Xilene**
- Piezometro con superamento 1 - 5 volte CSC
 - Piezometro con superamento 5 - 50 volte CSC
 - Piezometro con superamento 50 - 200 volte CSC
 - Piezometro con superamento > 200 volte CSC
 - Piezometro campionato conforme alle CSC
 - Pozzo/piezometro secco

*CSC previste dal D.Lgs. 152/06 per le acque sotterranee. m,p-Xilene = 10 ug/l

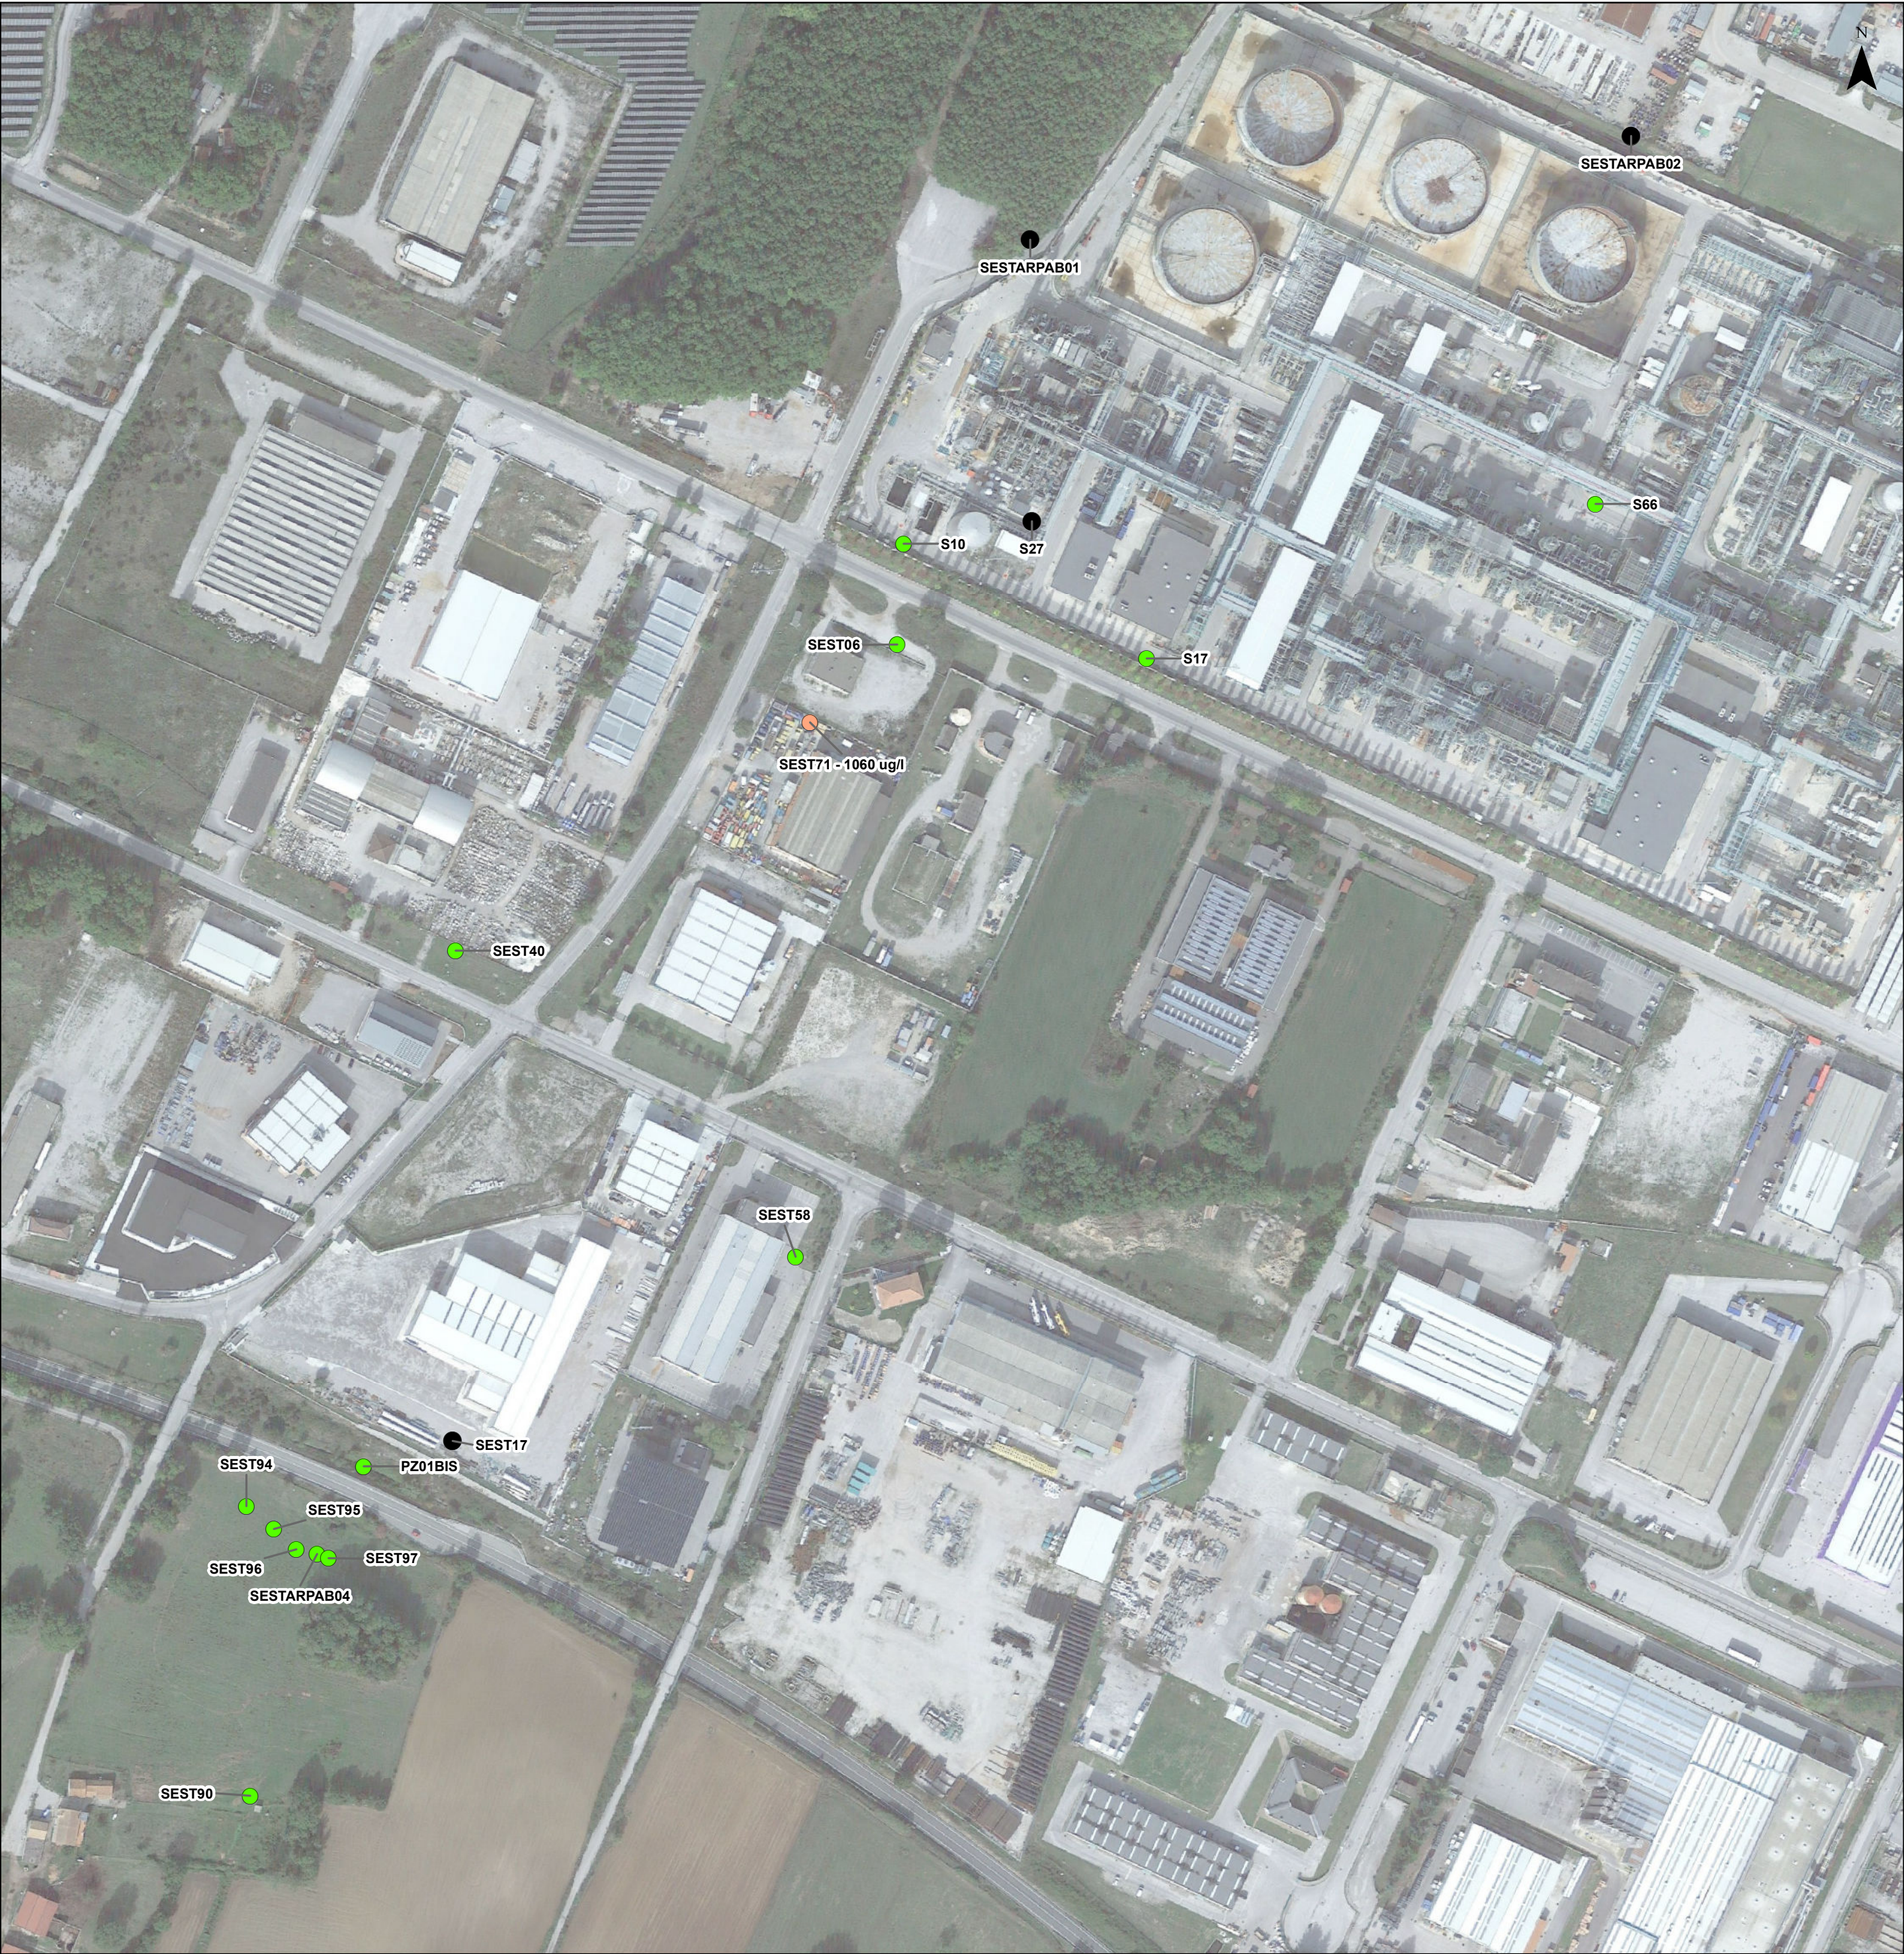
- LEGENDA
- Superamenti CSC* per Idrocarburi totali (come n-esano)**
- Piezometro con superamento 1 - 5 volte CSC
 - Piezometro con superamento 5 - 50 volte CSC
 - Piezometro con superamento 50 - 200 volte CSC
 - Piezometro con superamento > 200 volte CSC
 - Piezometro campionato conforme alle CSC
 - Pozzo/piezometro secco

*CSC previste dal D.Lgs. 152/06 per le acque sotterranee. Idrocarburi totali (come n-esano) = 350 ug/l

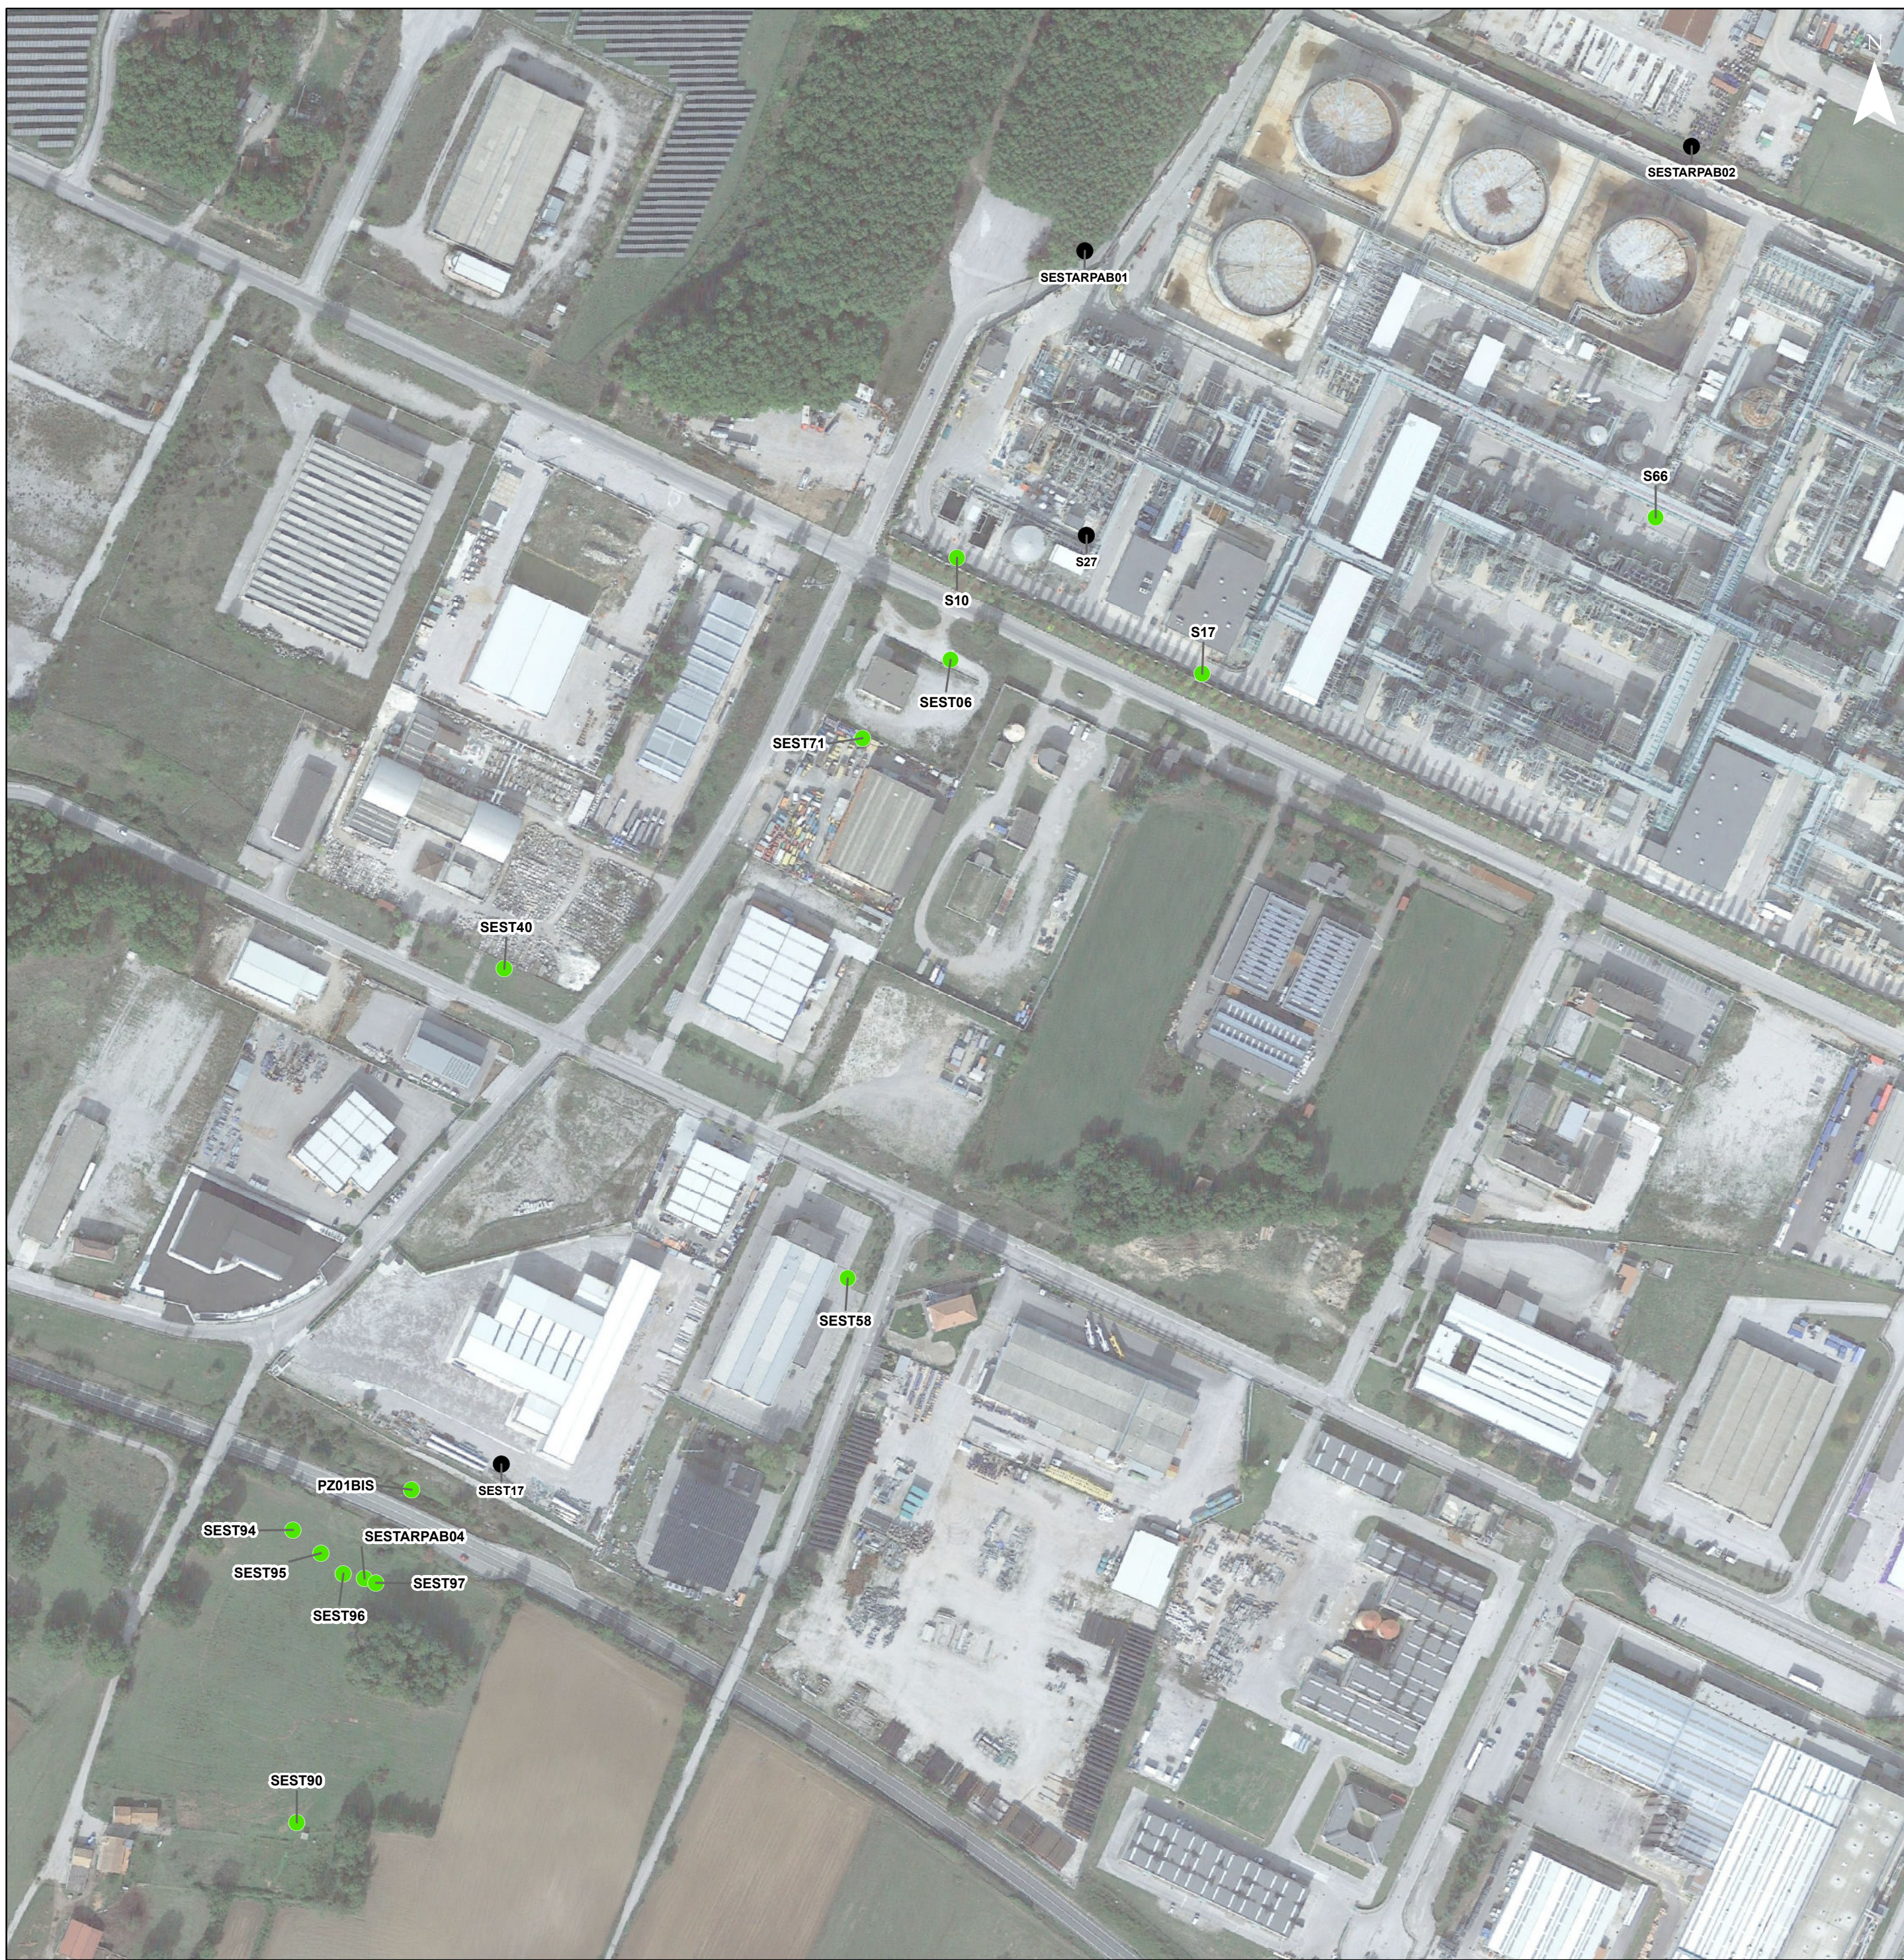
- Pozzo/piezometro secco
- Piezometro campionato con Ammine Filmanti > L.R.*
- Piezometro campionato con Ammine Filmanti < L.R.

*L.R. pari a 85 (ug/l)

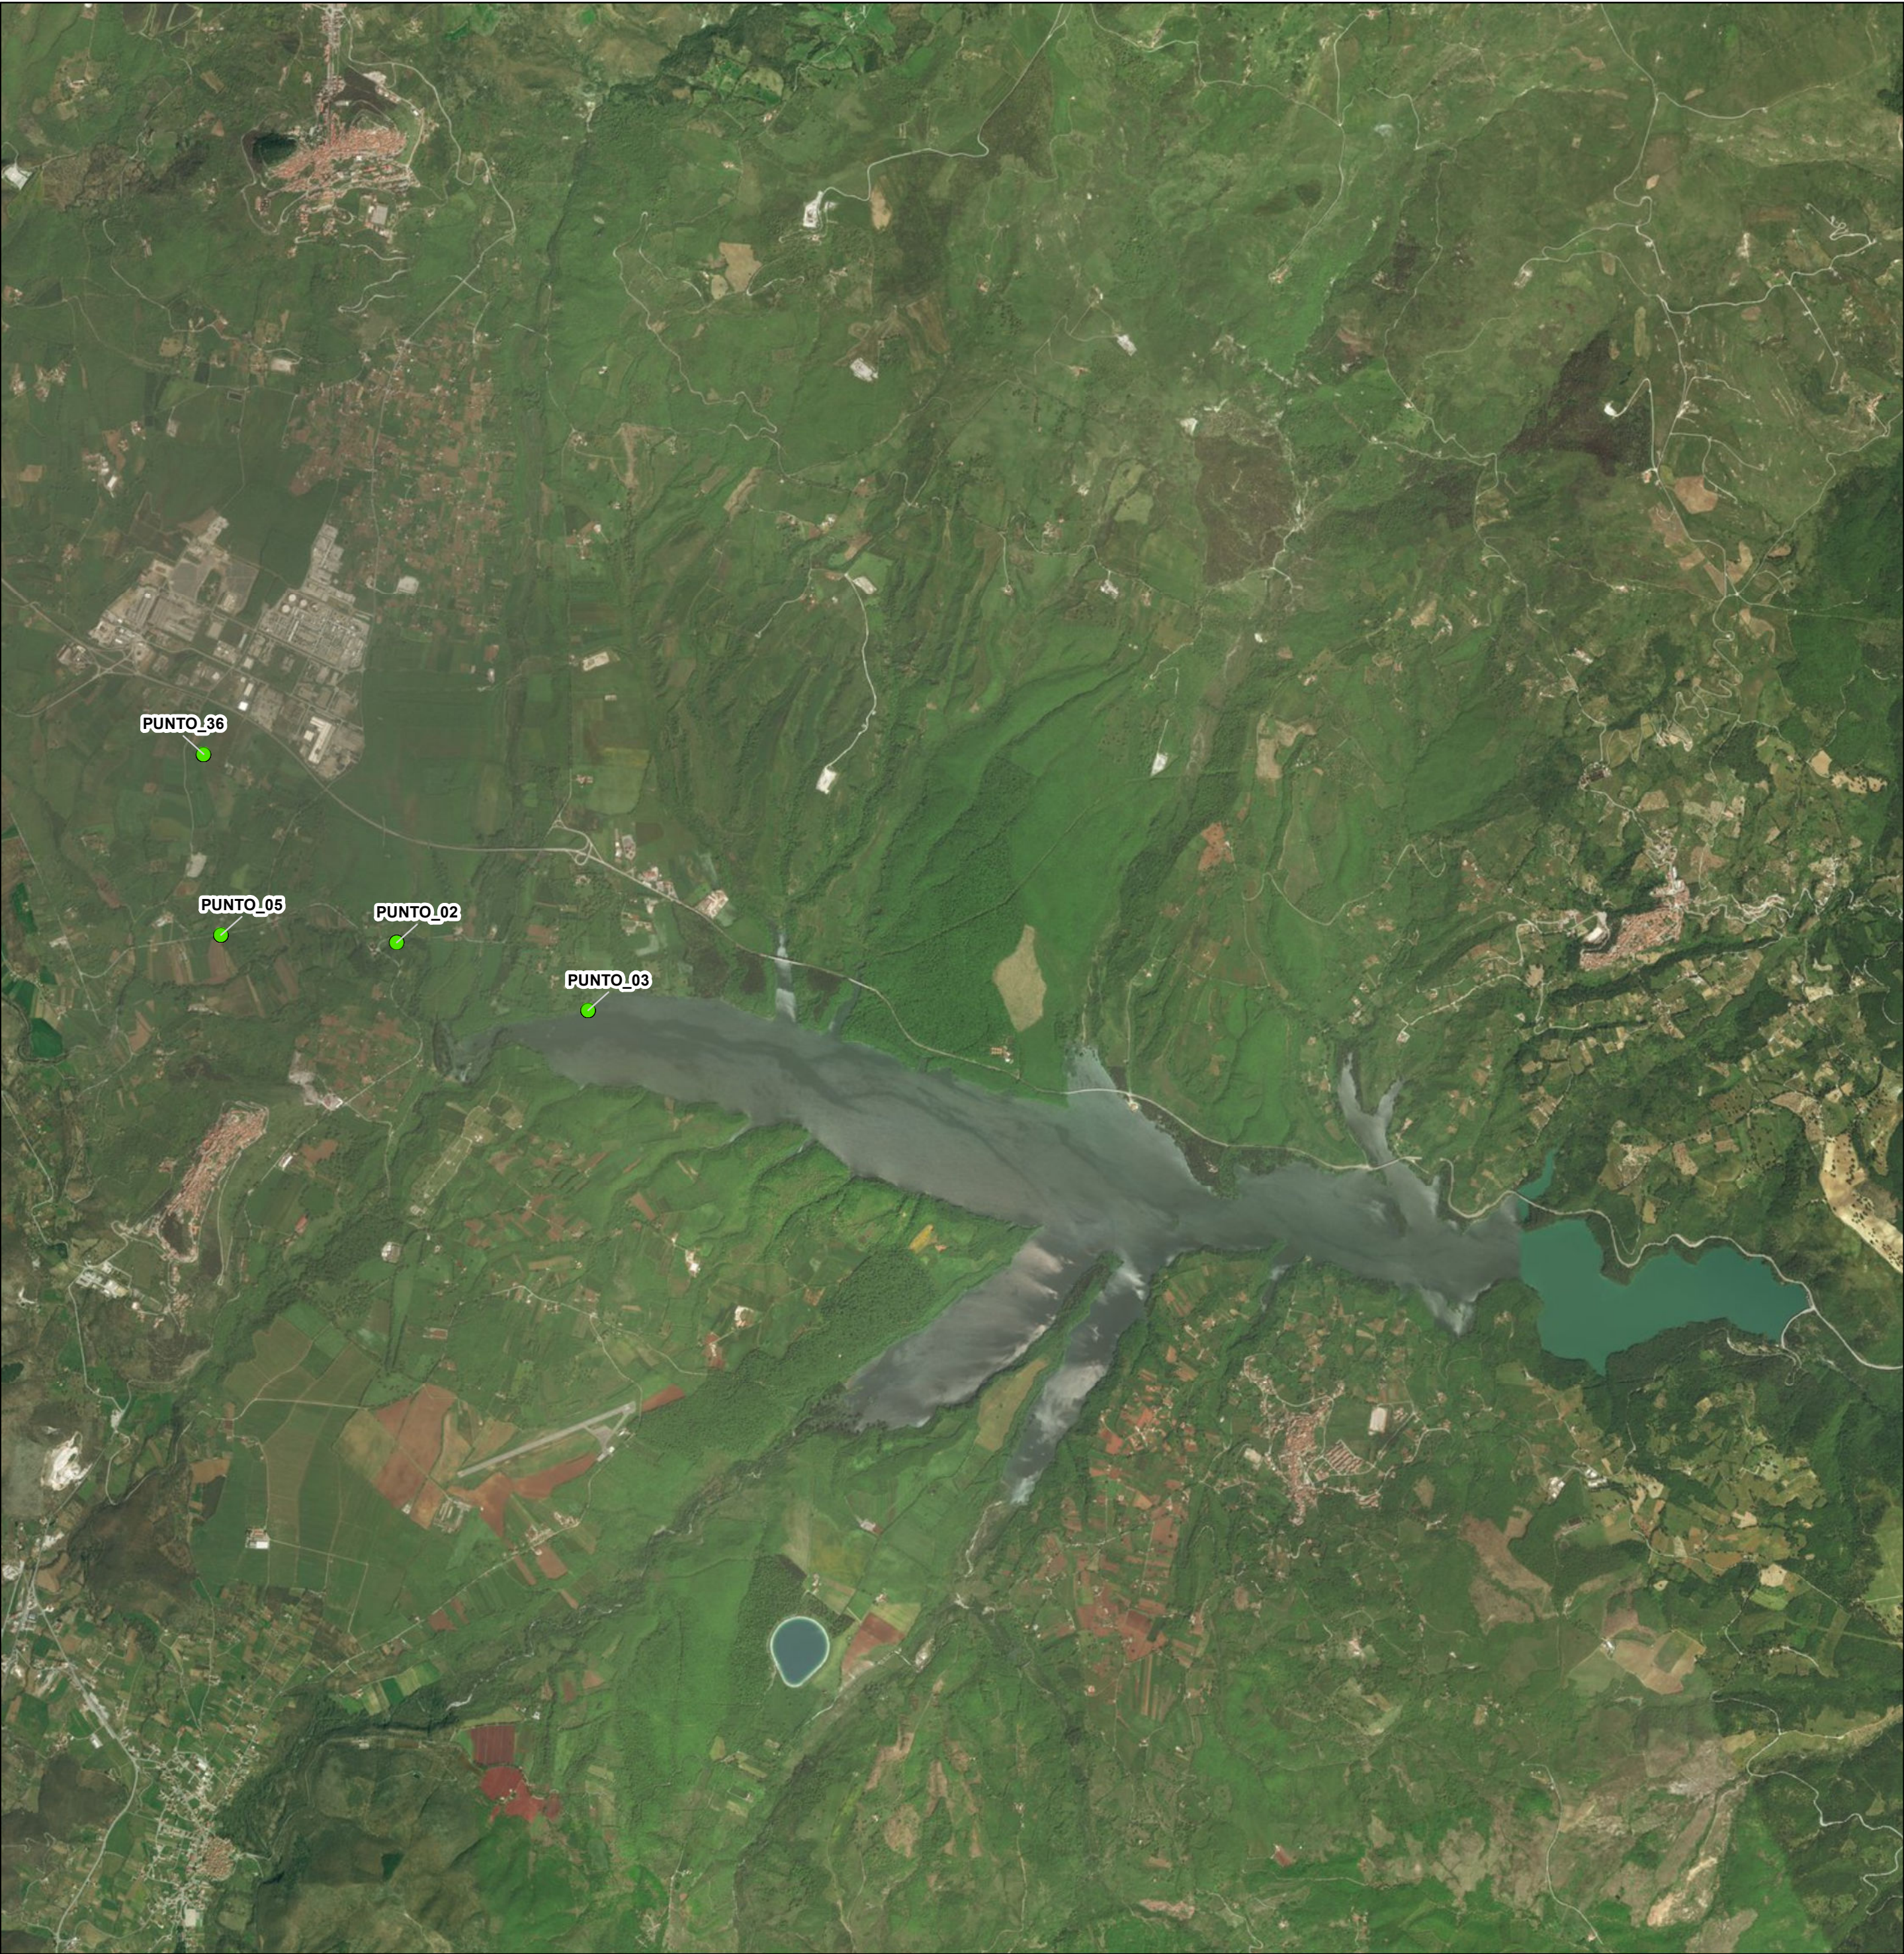
Punto campionato - senza superamenti
