CENTRO OLIO VAL D'AGRI

Evento oil spill del febbraio 2017

Report settimana 42-17

ANNESSO 1 – TAVOLE

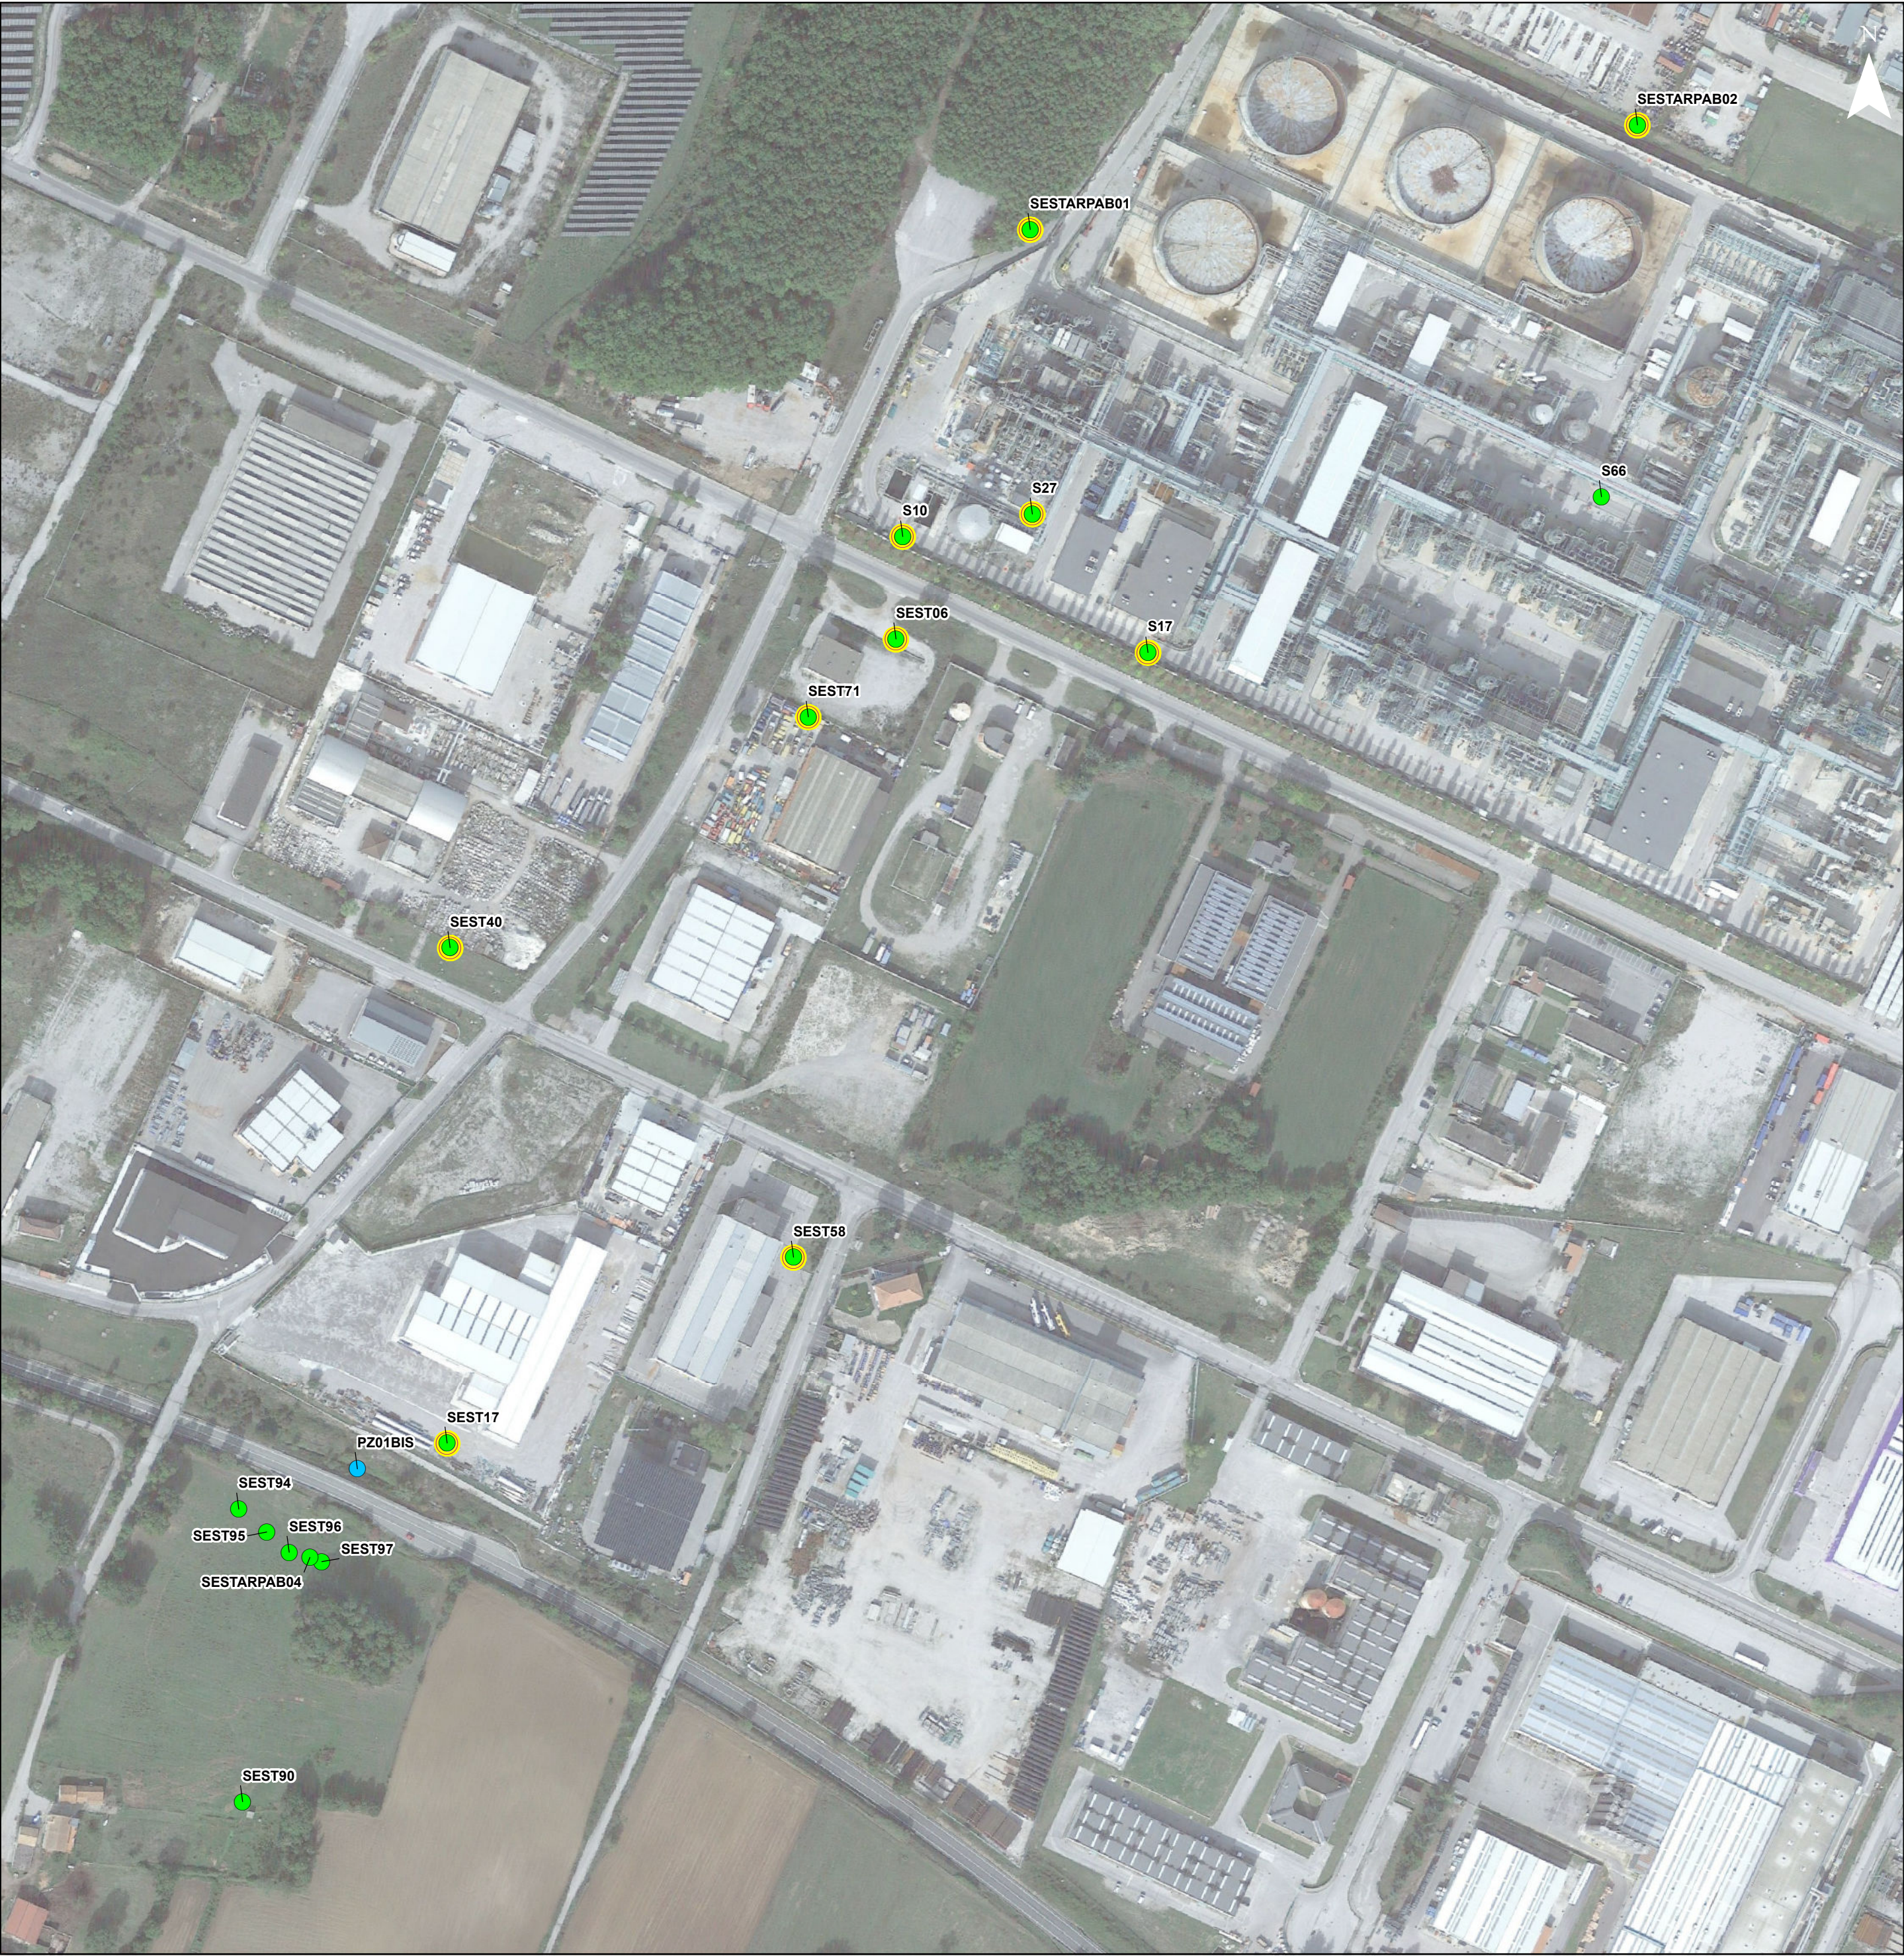
| SCALA | | 1: 2300 | | TAVOLA 01 | | |

- LEGENDA
- Piezometro di monitoraggio
 - Punto di monitoraggio
 - Piezometro in emungimento (Pompa elettrosommersa e/o Total fluid) - aggiornamento al 21-10-2017

| DATA | | 30/10/2017 | | PLANIMETRIA CON UBICAZIONE DEI PIEZOMETRI/PUNTI DI MONITORAGGIO OGGETTO DEL | | |

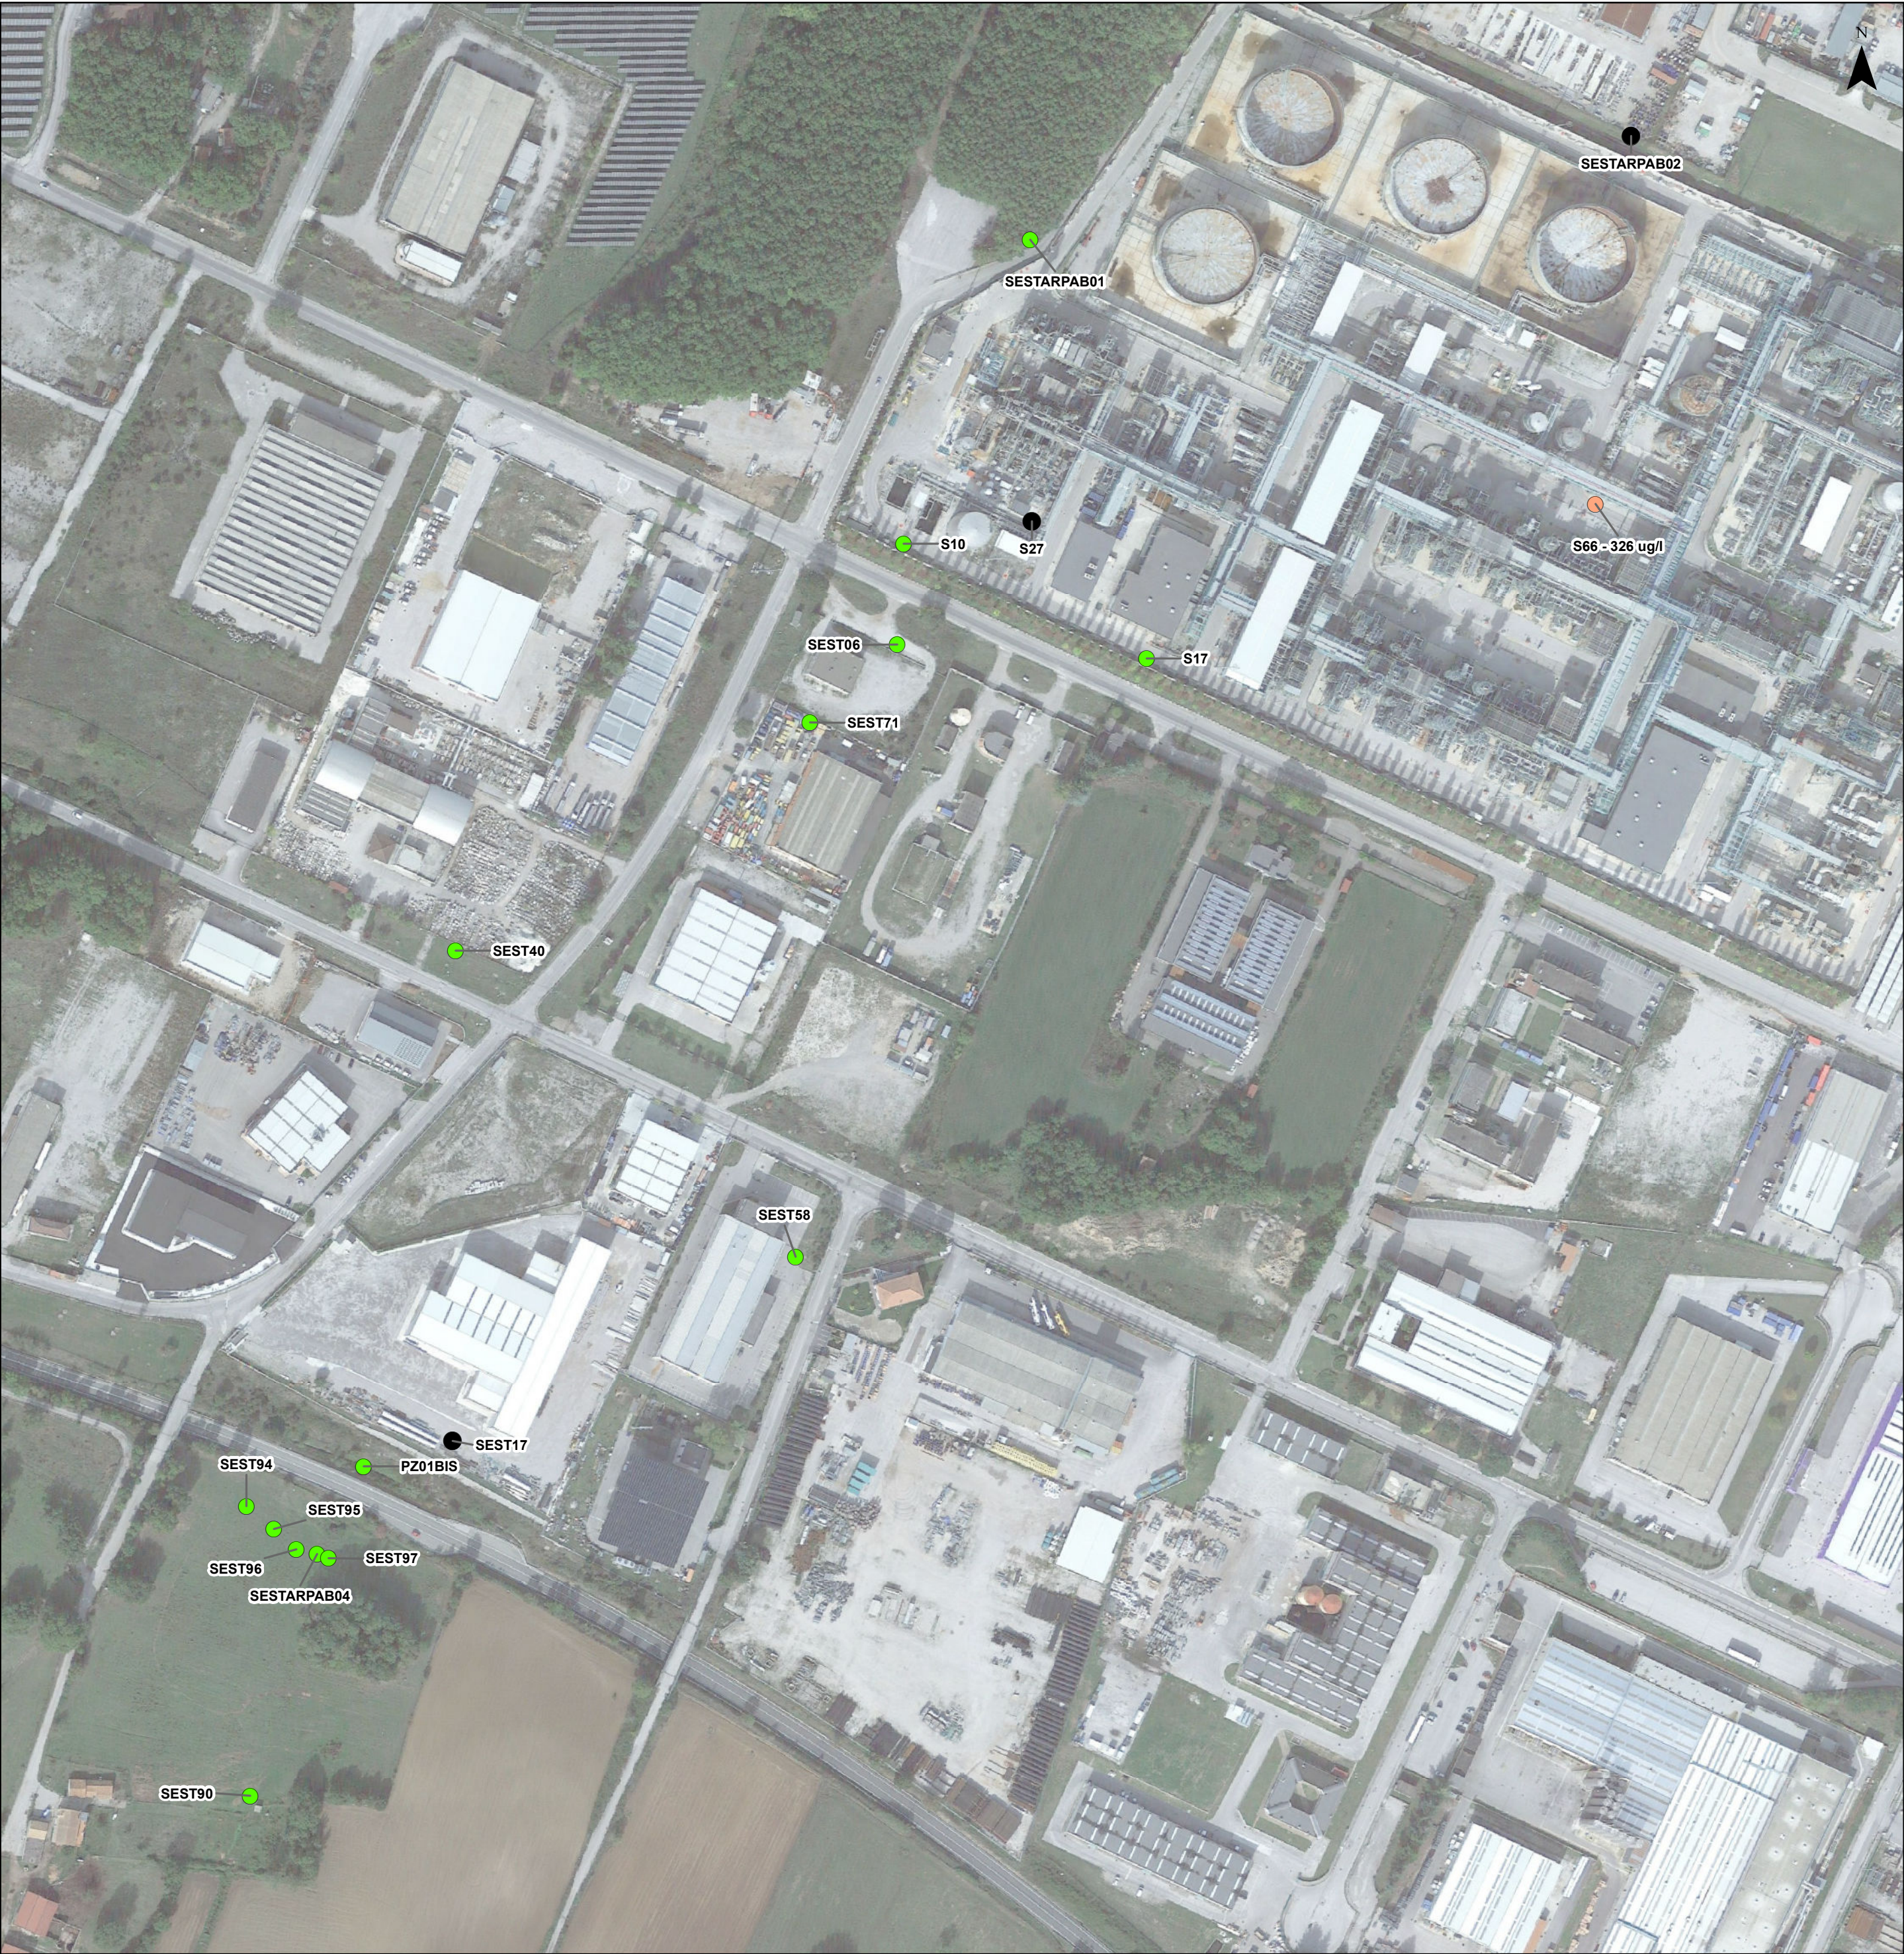
- LEGENDA
- Superamenti CSC* per Alluminio**
- Piezometro con superamento 1 - 5 volte CSC
 - Piezometro con superamento 5 - 50 volte CSC
 - Piezometro con superamento 50 - 200 volte CSC
 - Piezometro con superamento > 200 volte CSC
 - Piezometro campionato conforme alle CSC
 - Pozzo/piezometro secco

*CSC previste dal D.Lgs. 152/06 per le acque sotterranee. Alluminio = 200 ug/l

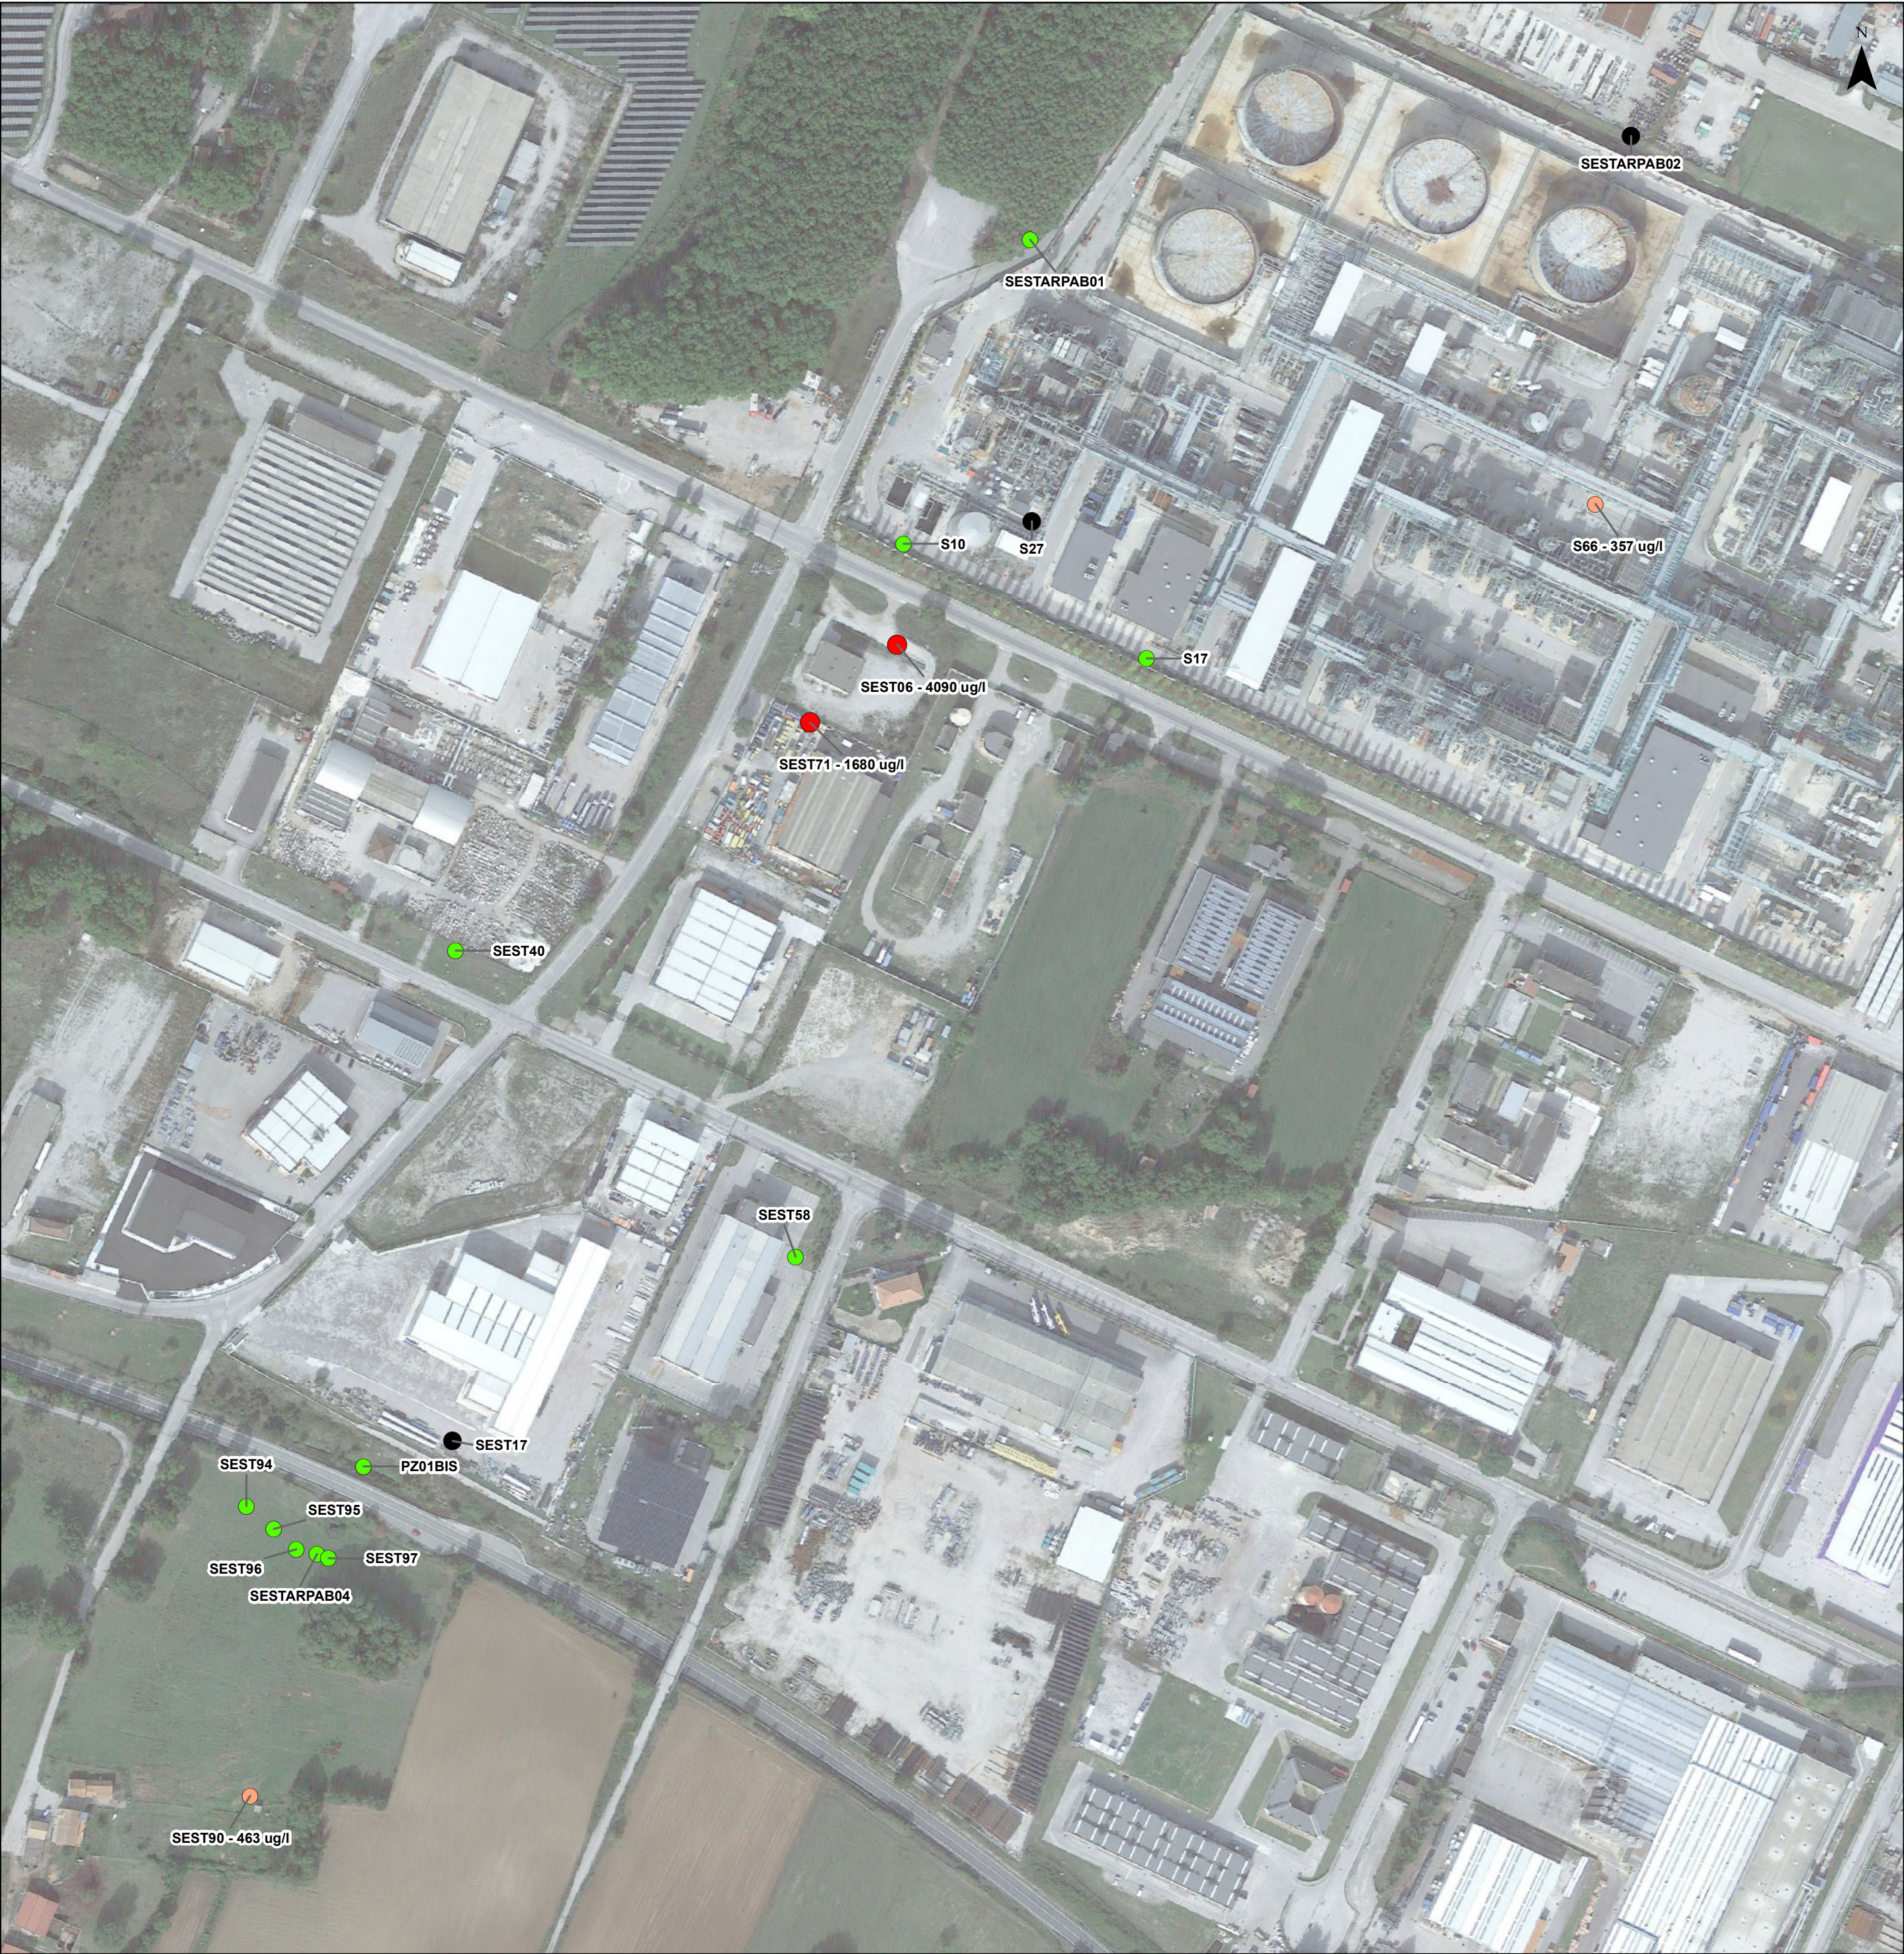
Superamenti CSC* per Ferro

*CSC previste dal D.Lgs. 152/06 per le acque sotterranee. Ferro = 200 ug/l

| DATA Date | 30/10/2017 | TAVOLA N° 04 CARTA DEI SUPERAMENTI DELLE CSC NELLE ACQUE SOTTERRANEE FERRO AL 18-10-2017 | | | | | | |

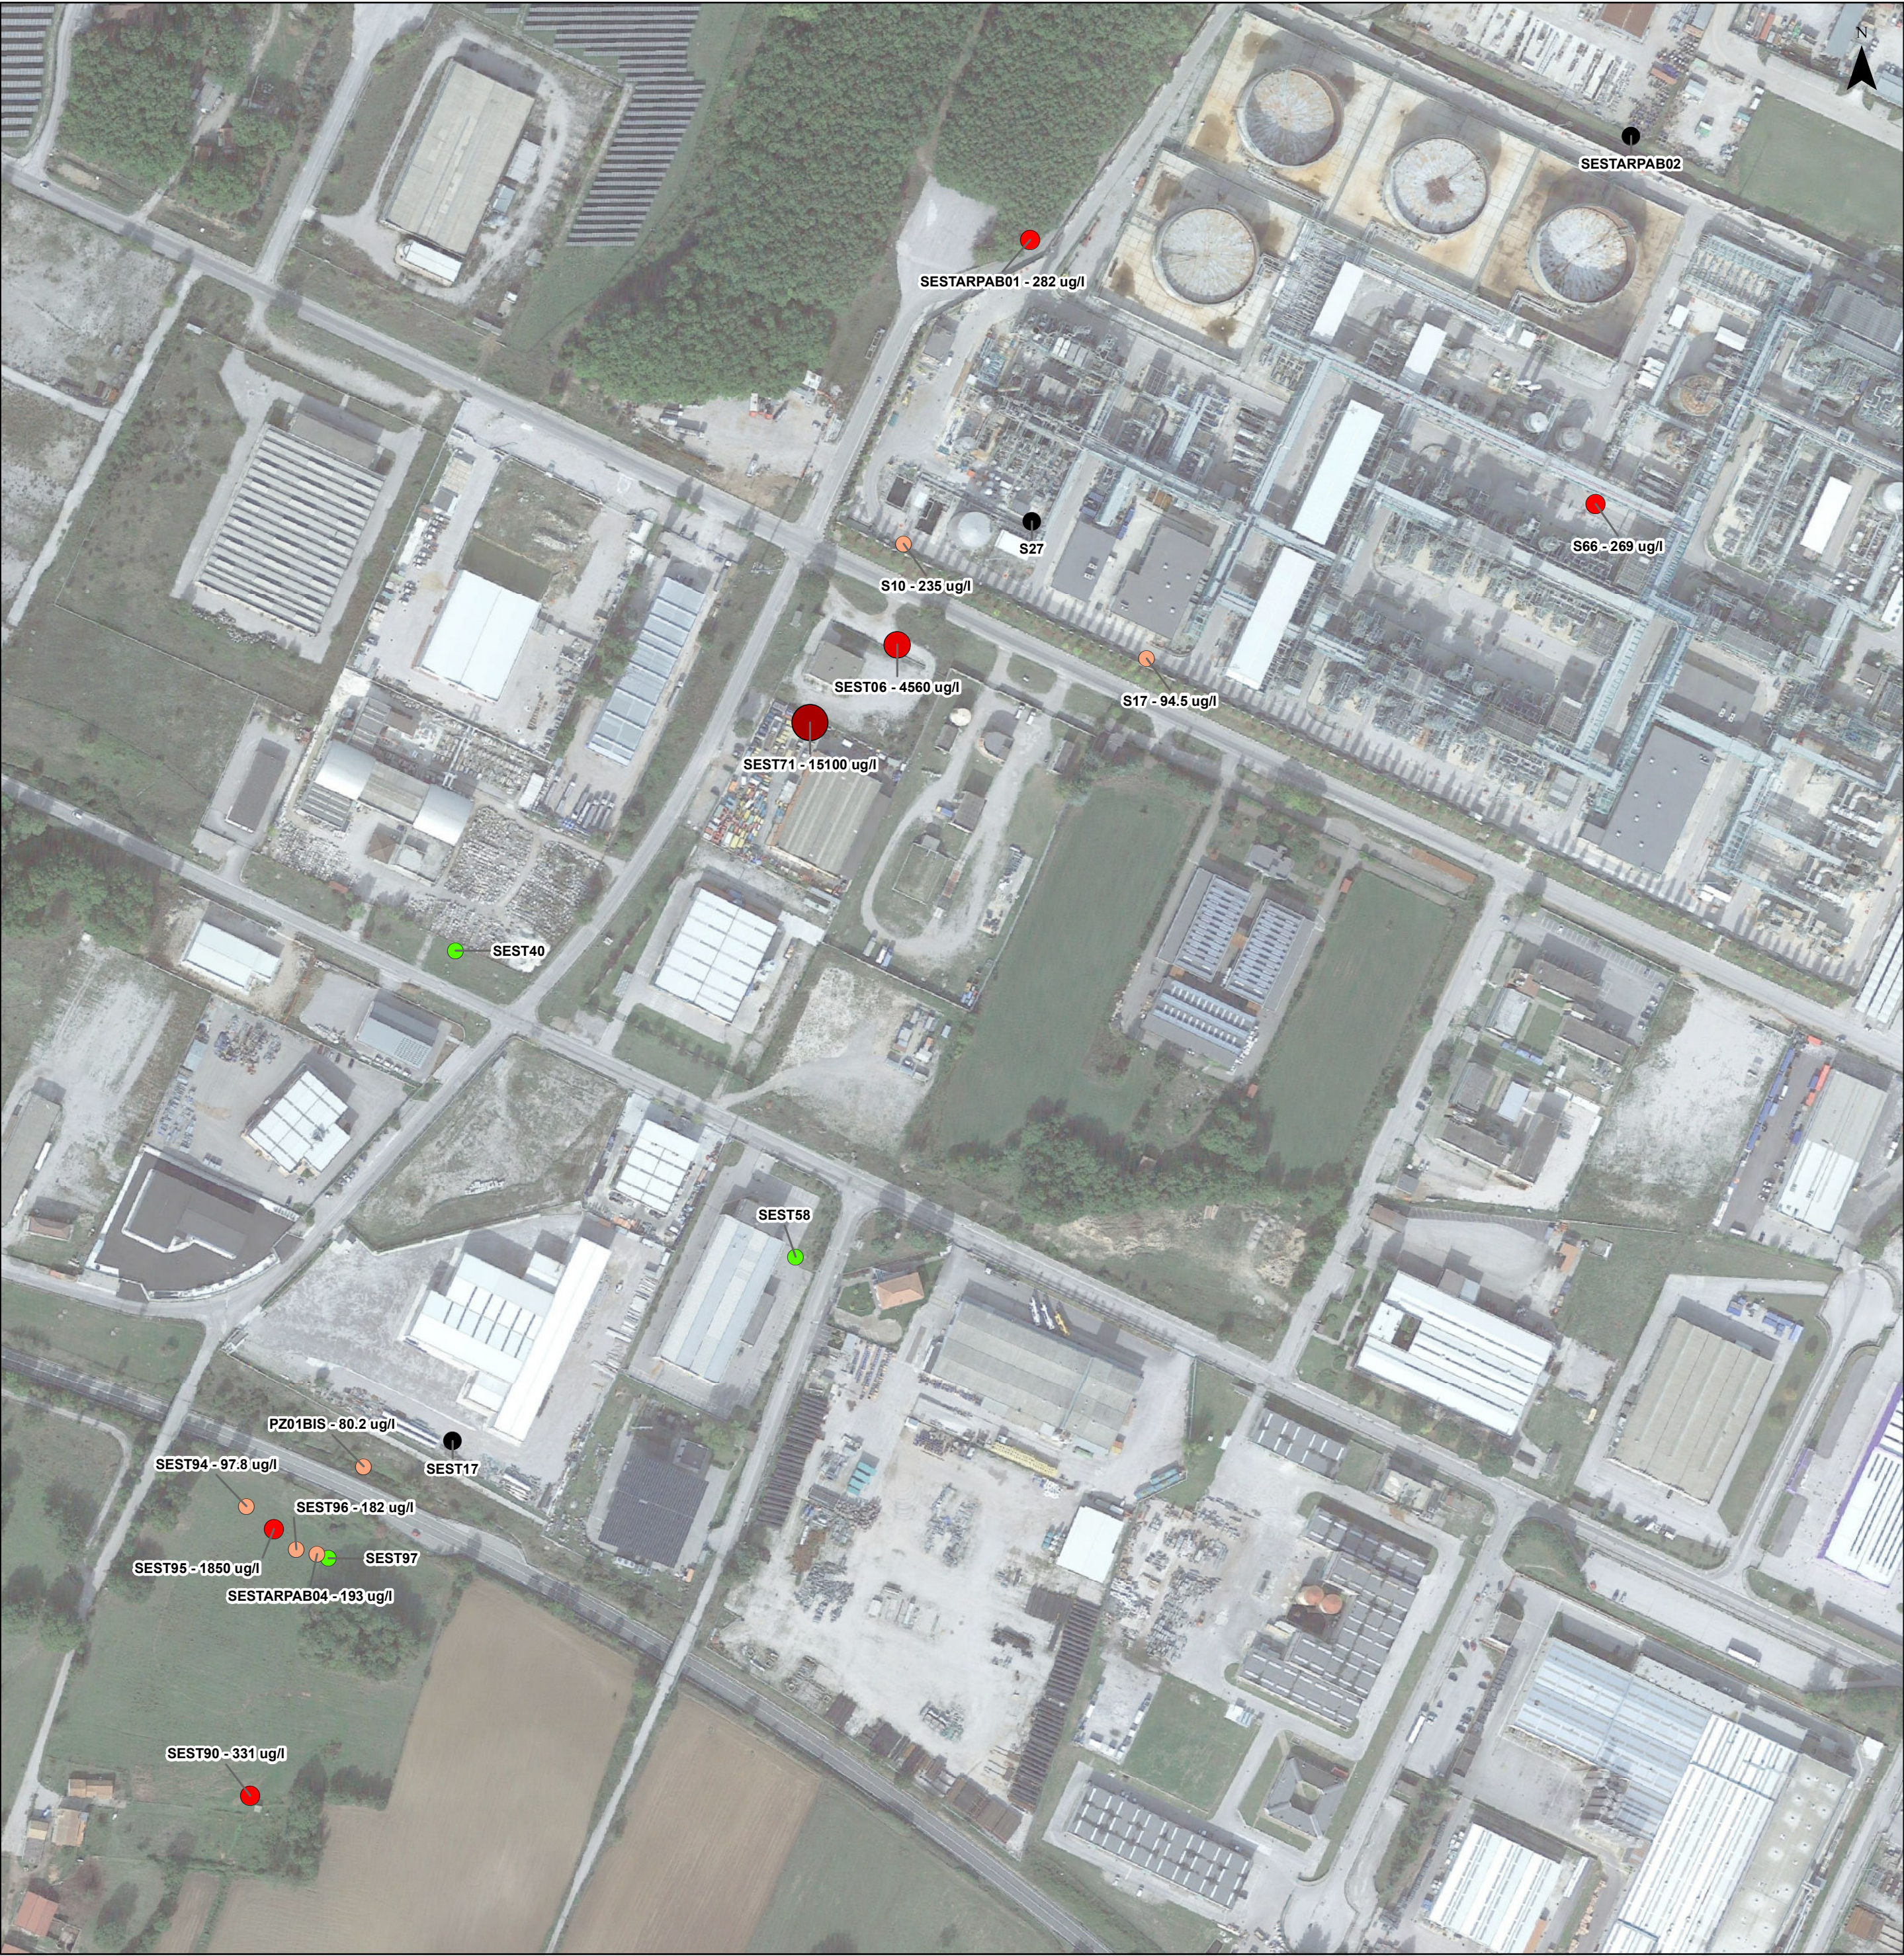
| SCALA | 1:2300 | TAVOLA N° 05 | | | | | |

*CSC previste dal D.Lgs. 152/06 per le acque sotterranee. Manganese = 50 ug/l

| Scale | | CARTA DEI SUPERAMENTI DELLE CSC NELLE ACQUE SOTTERRANEE | | | | | |
| DATA 30/10/2017 | Date | MANGANESE AL 18-10-2017 | | | | | |

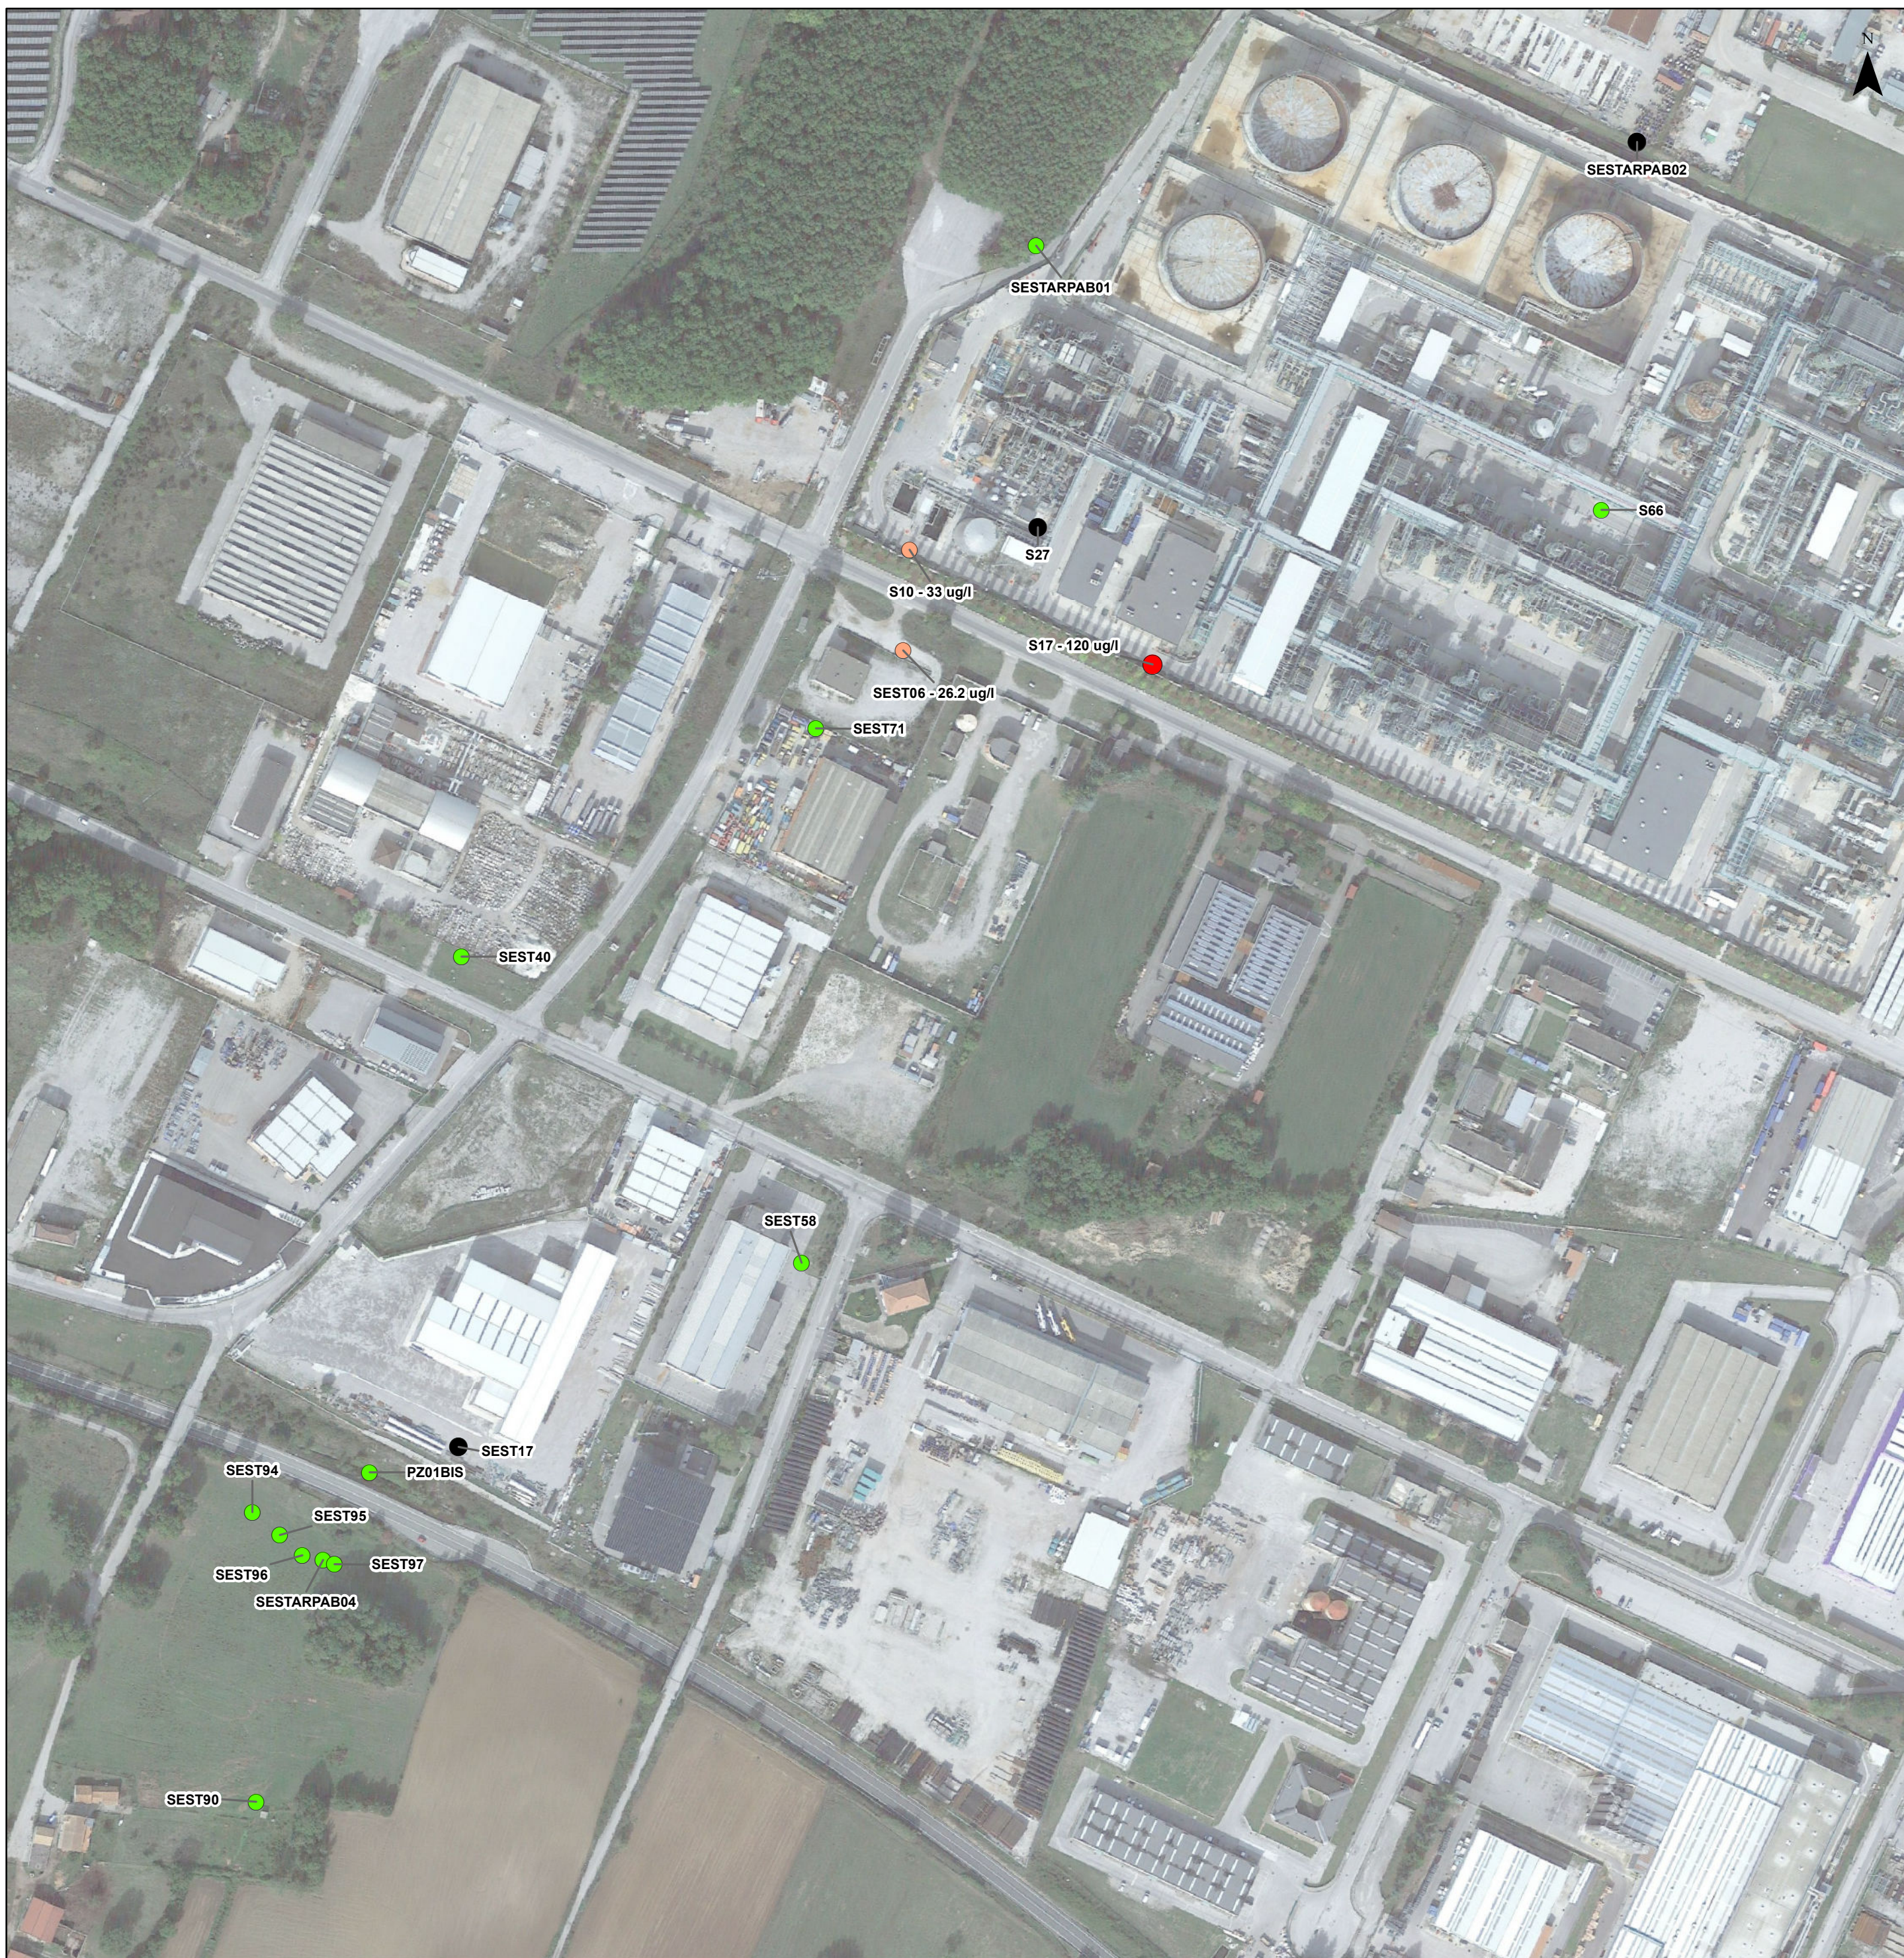
*CSC previste dal D.Lgs. 152/06 per le acque sotterranee. Nichel = 20 ug/l

| SCALA | 1: 2300 | TAVOLA N° 06 CARTA DEI SUPERAMENTI DELLE CSC NELLE ACQUE SOTTERRANEE NICHEL AL 18-10-2017 | | | | | | |

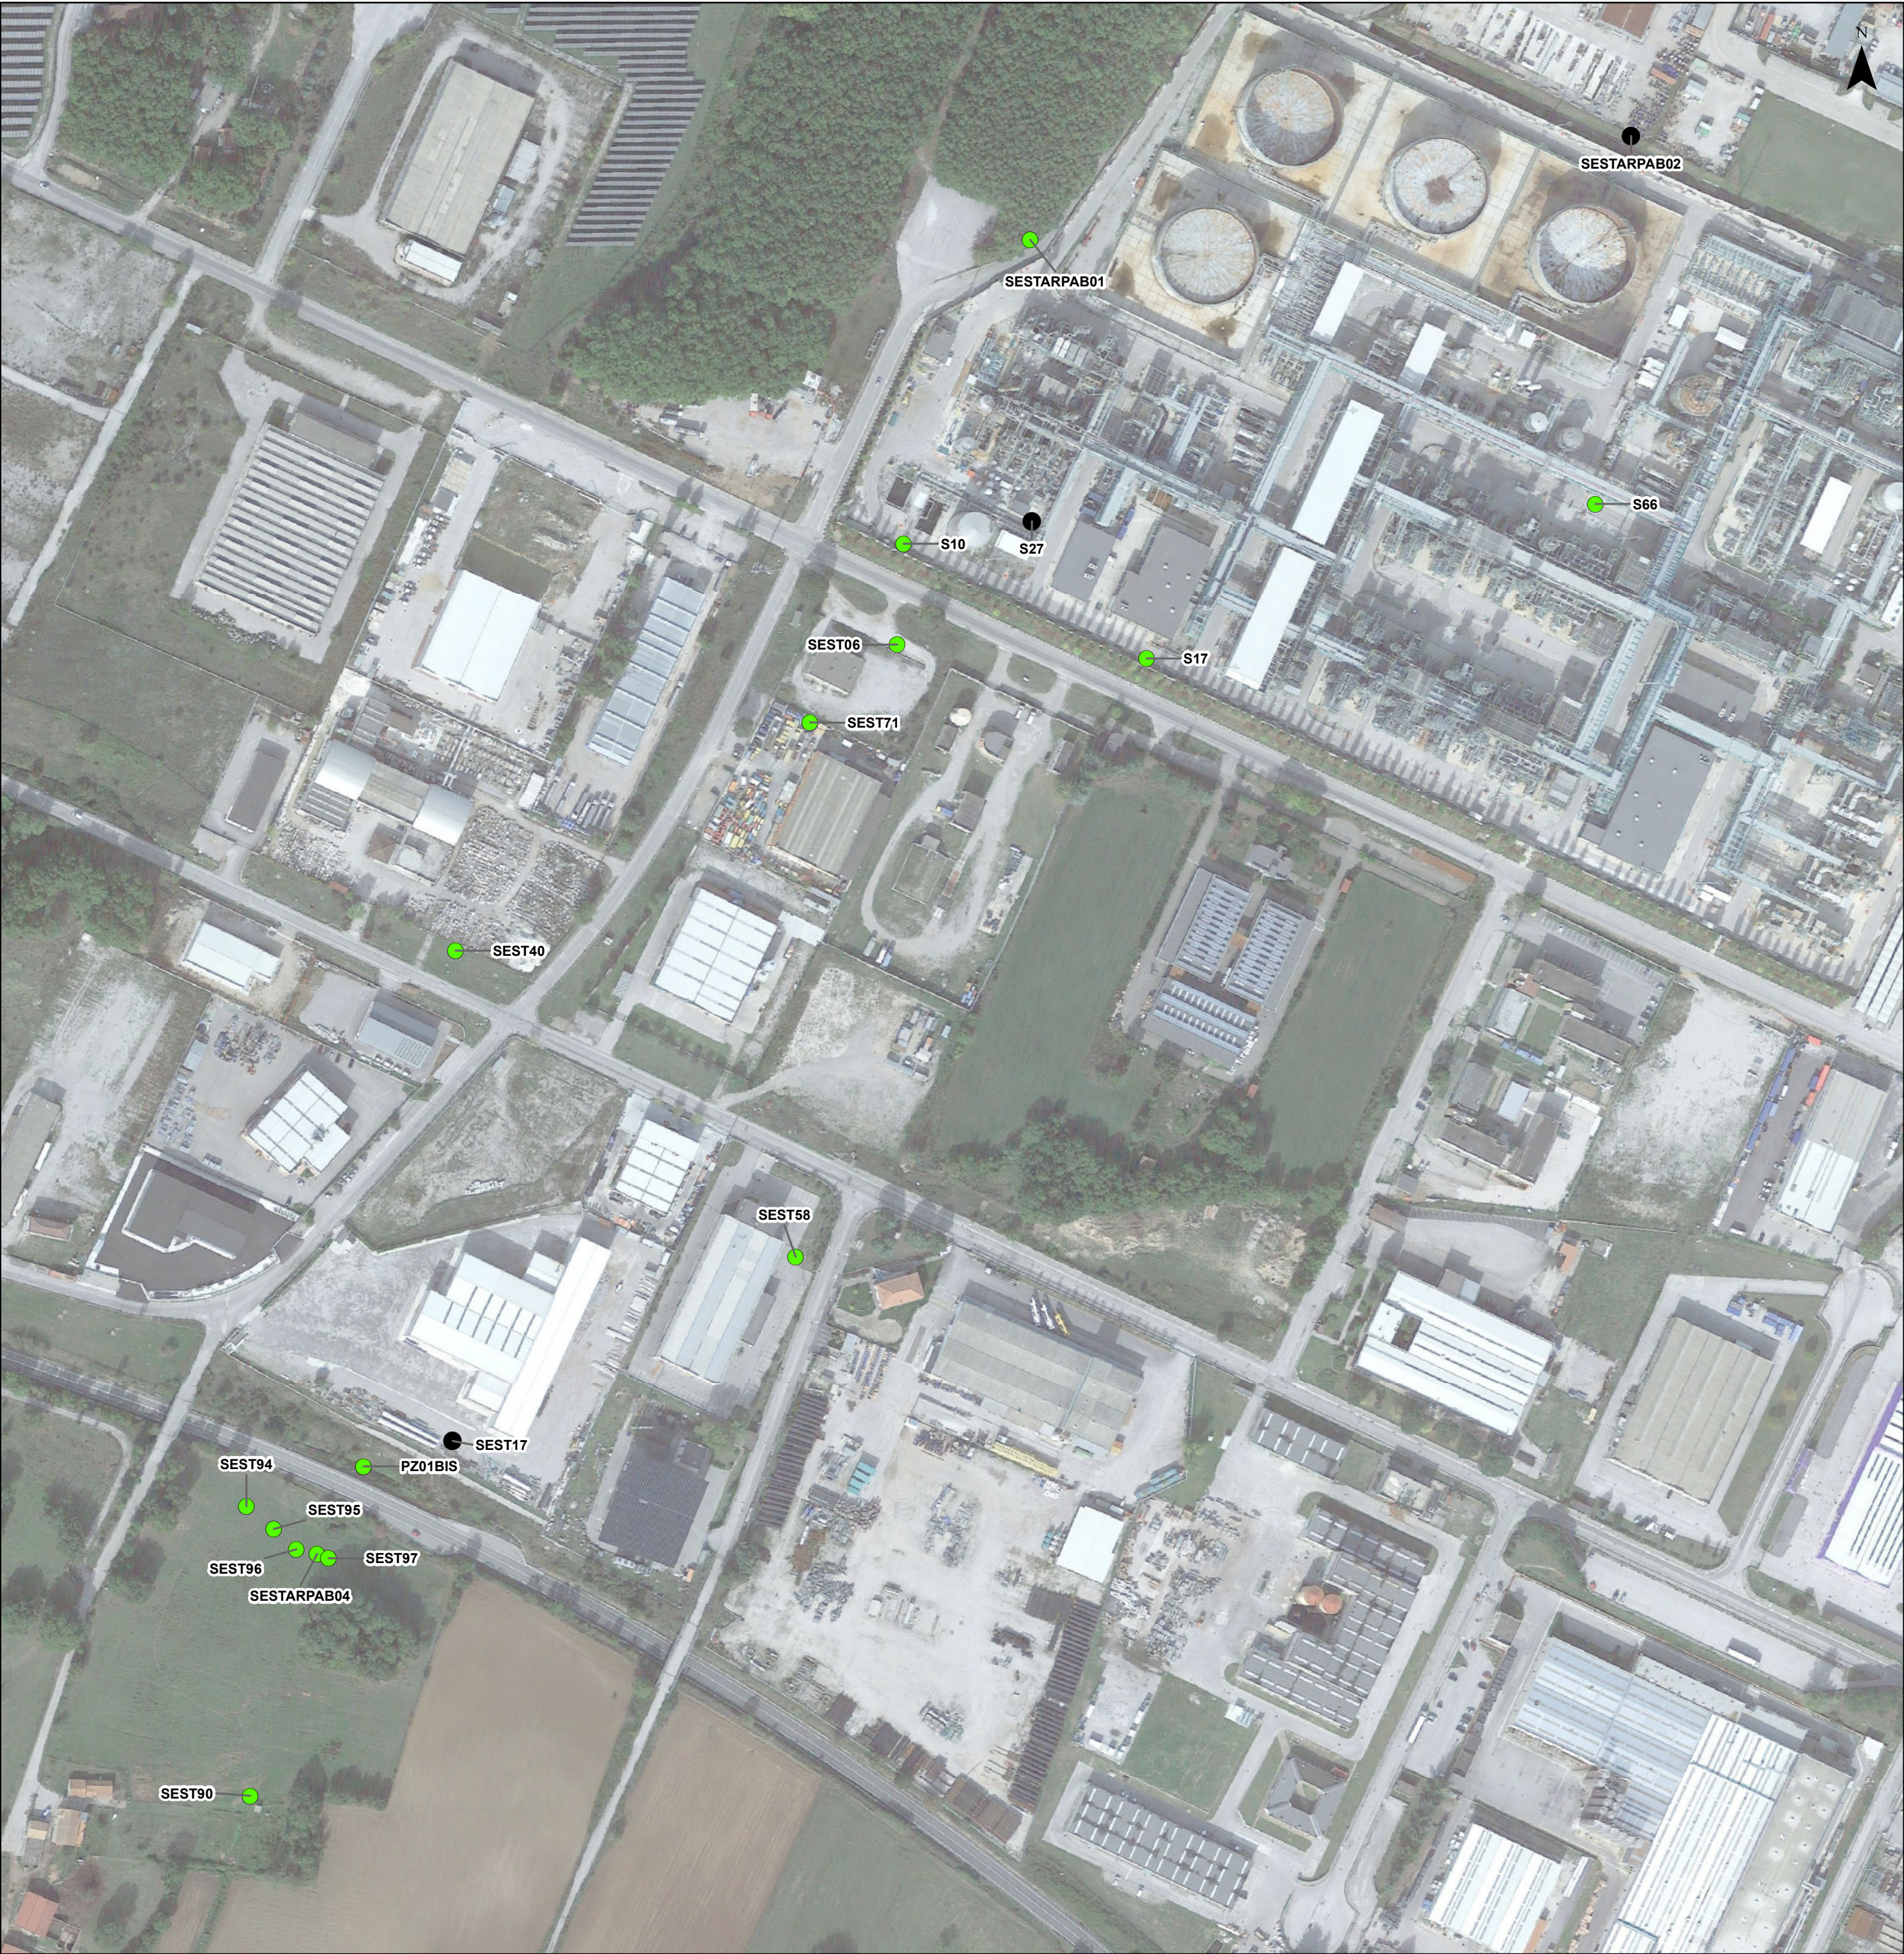
| SCALA | 1:2300 Scale | TAVOLA N° 08 | | | | | |

*CSC previste dal D.Lgs. 152/06 per le acque sotterranee. Toluene = 15 ug/l

| DATA | 30/10/2017 Date | CARTA DEI SUPERAMENTI DELLE CSC NELLE ACQUE SOTTERRANEE TOLUENE AL 18-10-2017 | | | | | |
