CENTRO OLIO VAL D'AGRI

Evento oil spill del febbraio 2017

Report settimana 42-17

ANNESSO 1 – TAVOLE

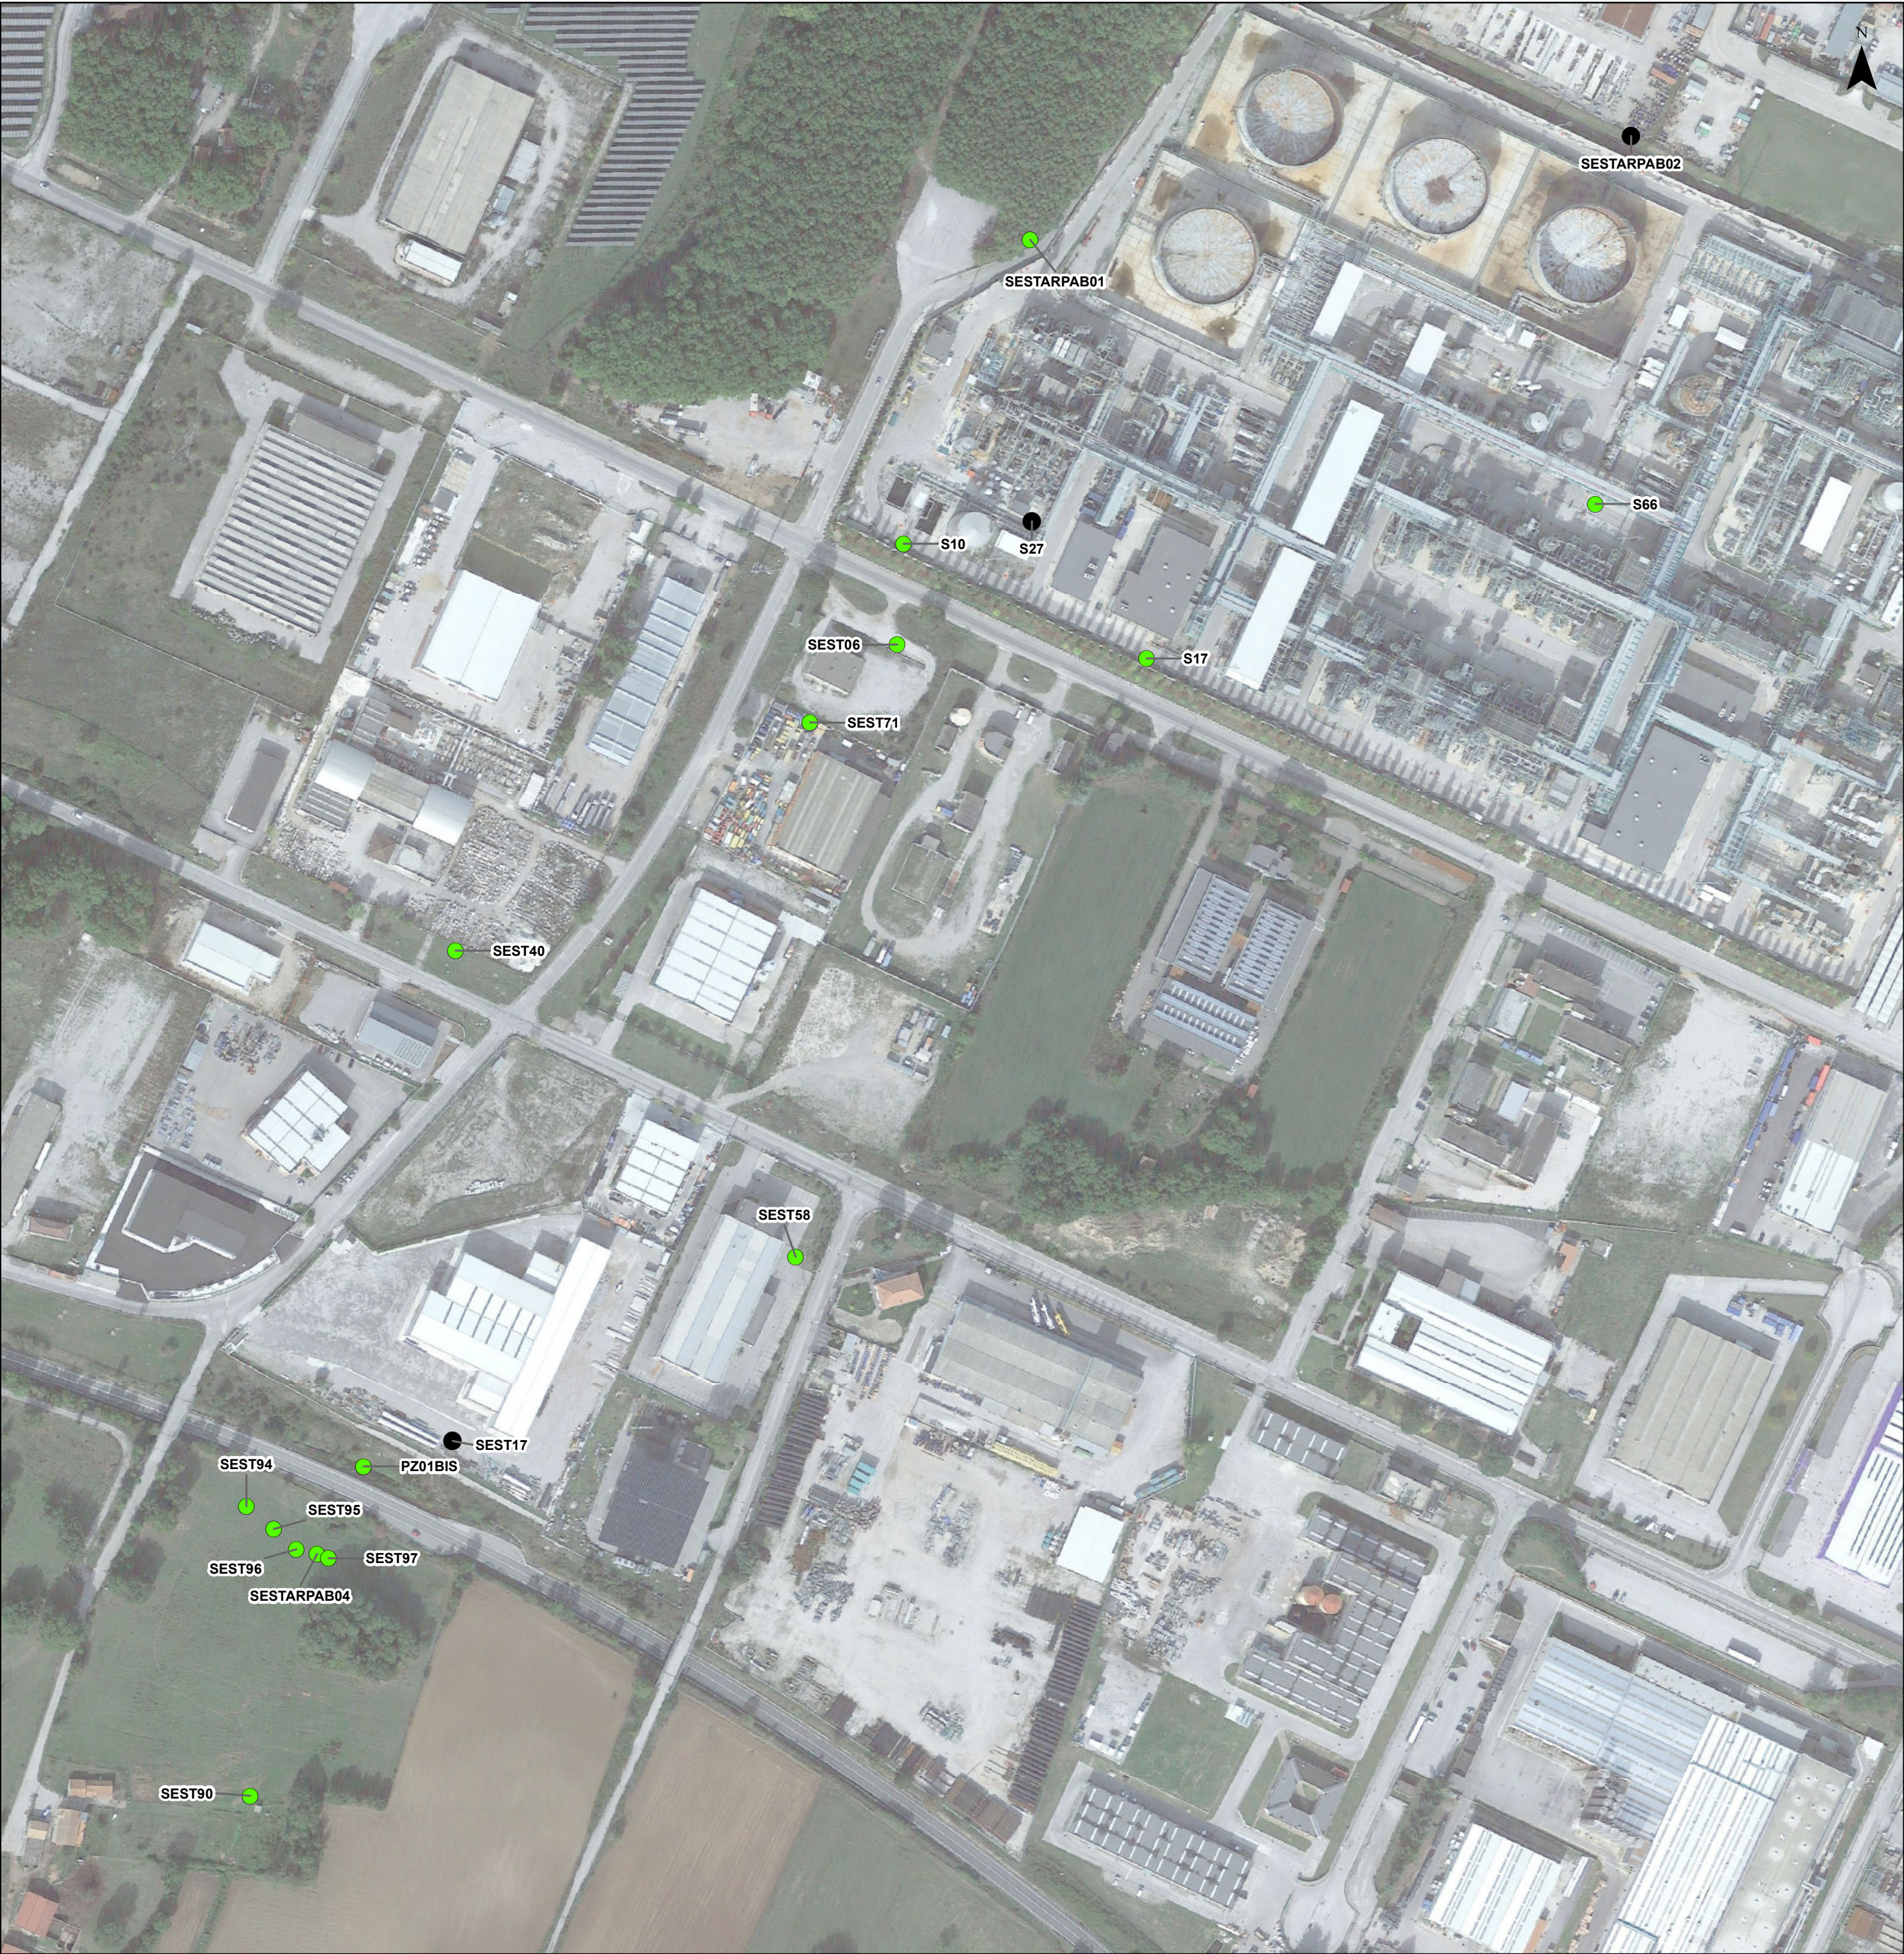
| SCALA | | 1: 2300 | | TAVOLA N° 09 | | | | | |

*CSC previste dal D.Lgs. 152/06 per le acque sotterranee. Etilbenzene = 50 ug/l

| Scale | | | | CARTA DEI SUPERAMENTI DELLE CSC NELLE ACQUE SOTTERRANEE | | | | | |
| DATA | | 30/10/2017 | | ETILBENZENE AL 18-10-2017 | | | | | |

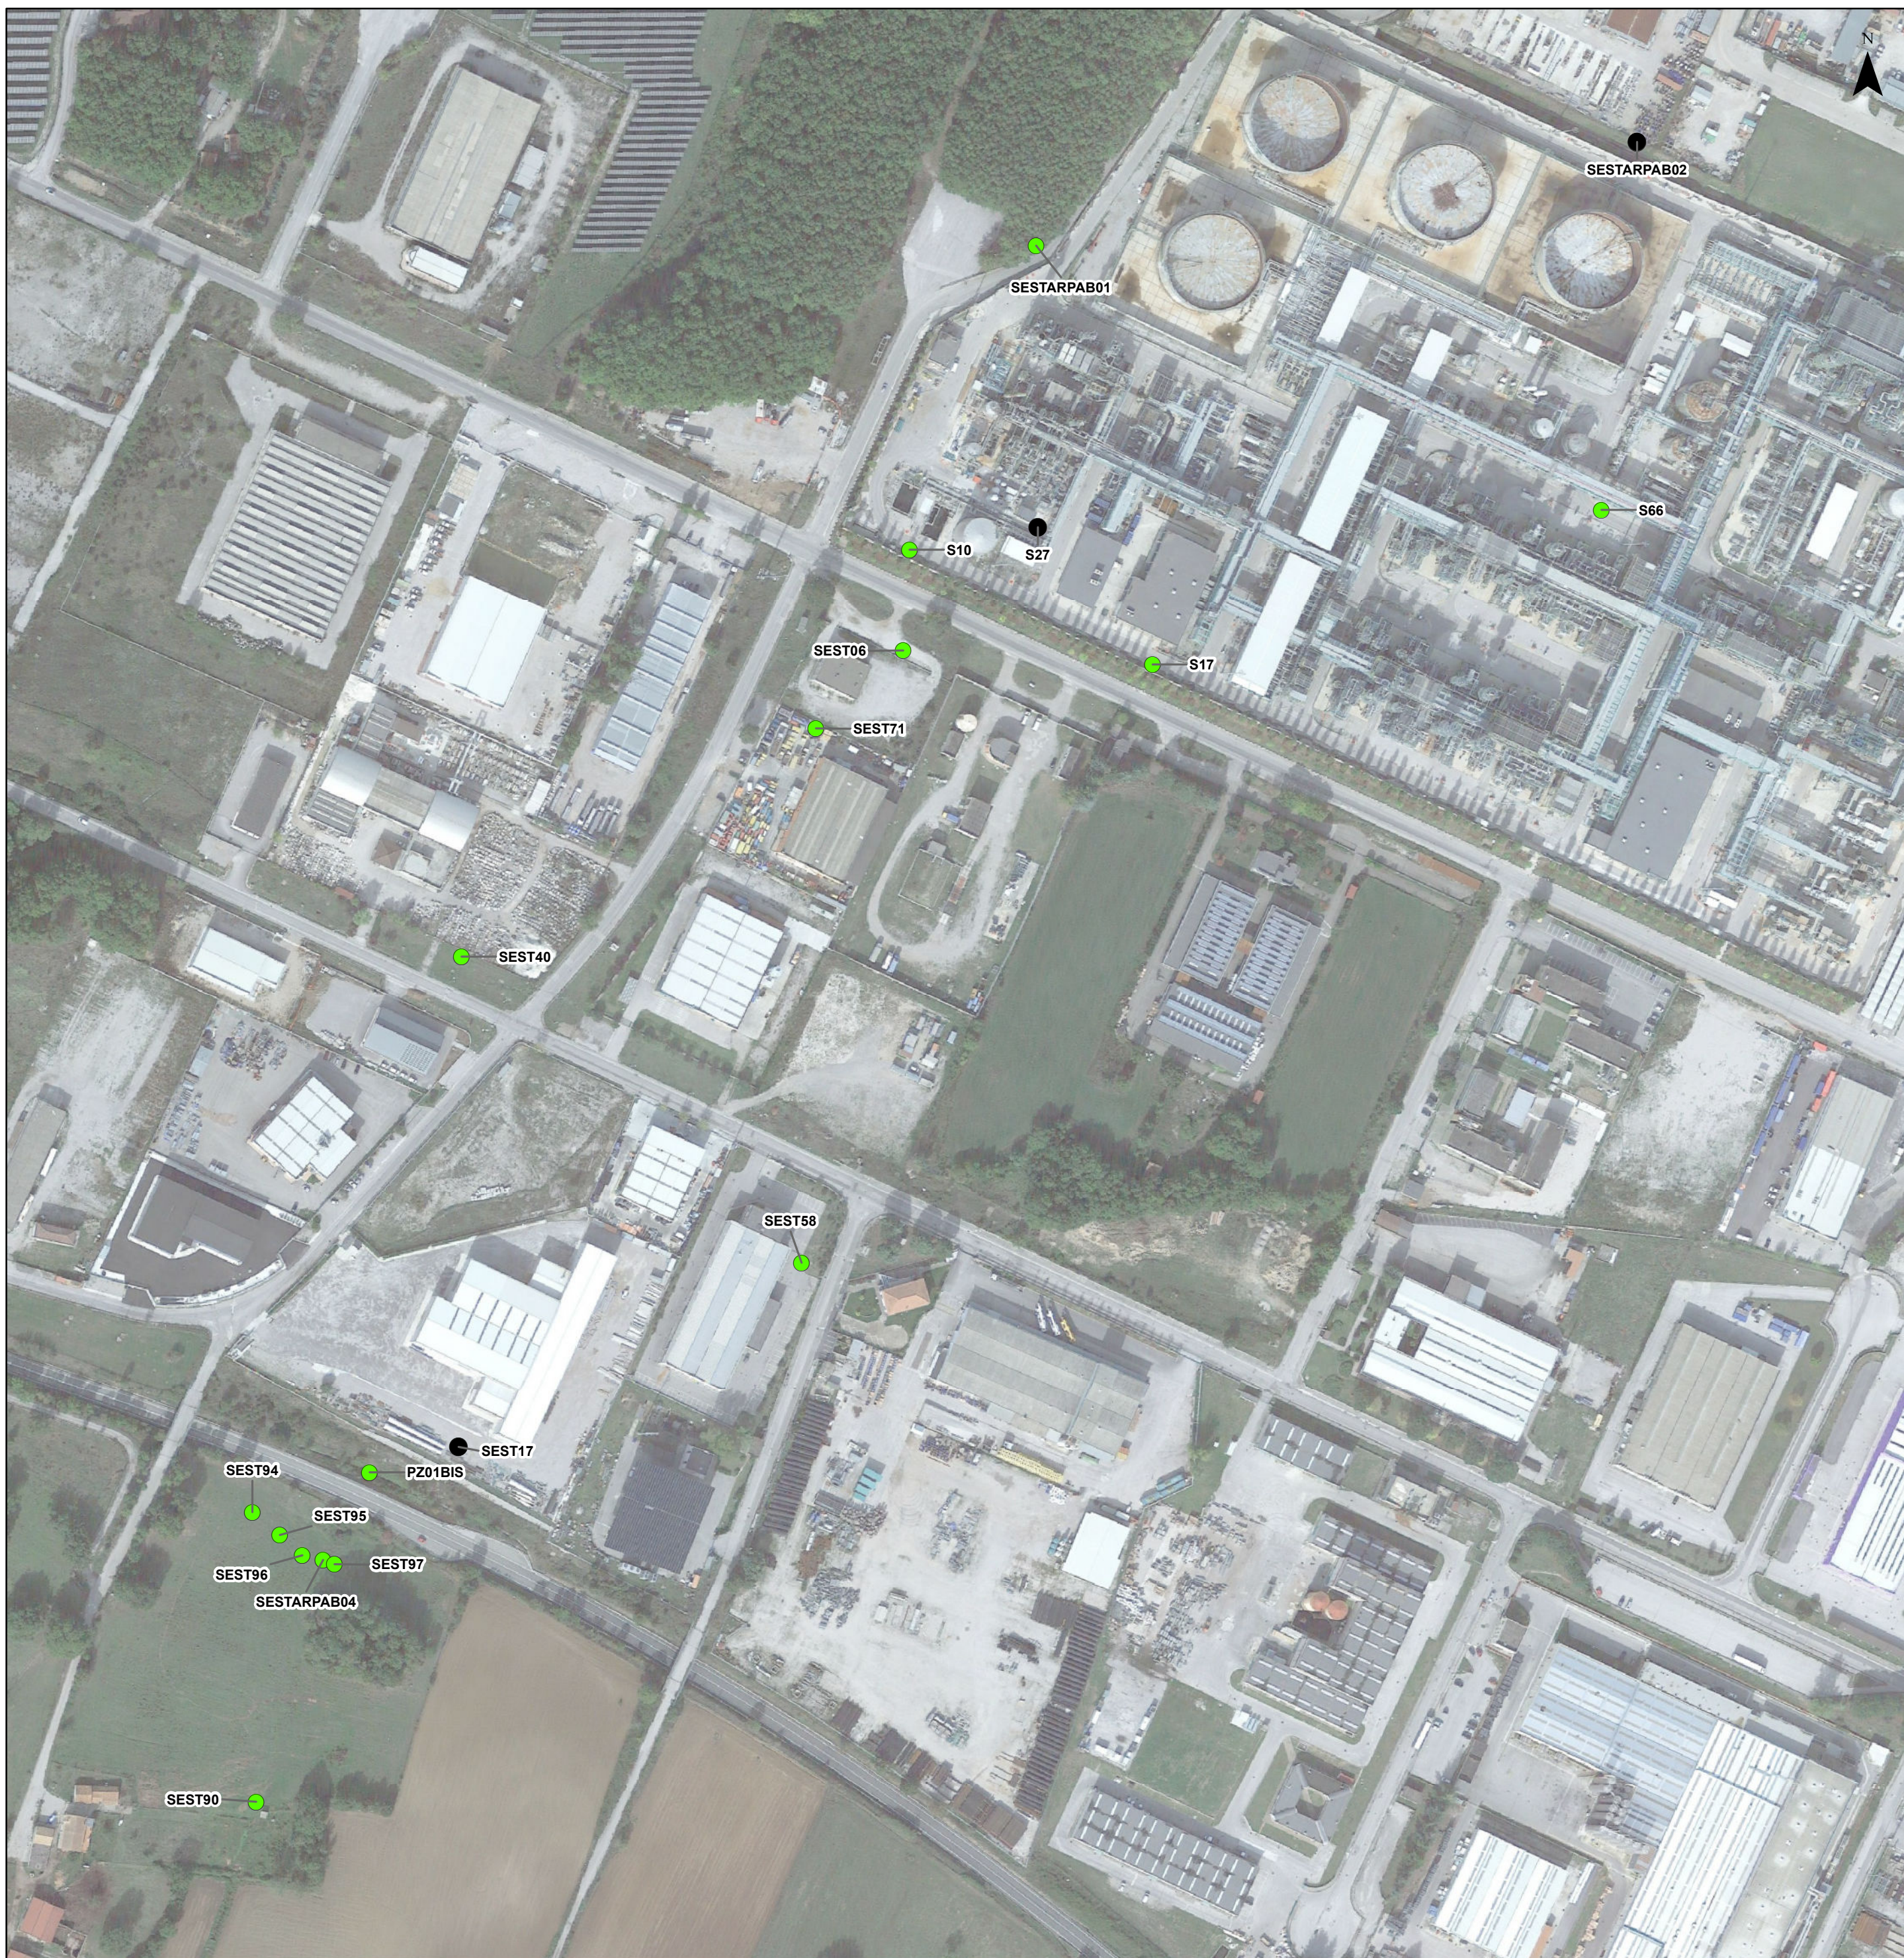
| SCALA 1: 2300 Scale | TAVOLA N° 10 | | | | | | |

*CSC previste dal D.Lgs. 152/06 per le acque sotterranee. m,p-Xilene = 10 ug/l

| DATA 30/10/2017 Date | CARTA DEI SUPERAMENTI DELLE CSC NELLE ACQUE SOTTERRANEE M,P-XILENE AL 18-10-2017 | | | | | | |

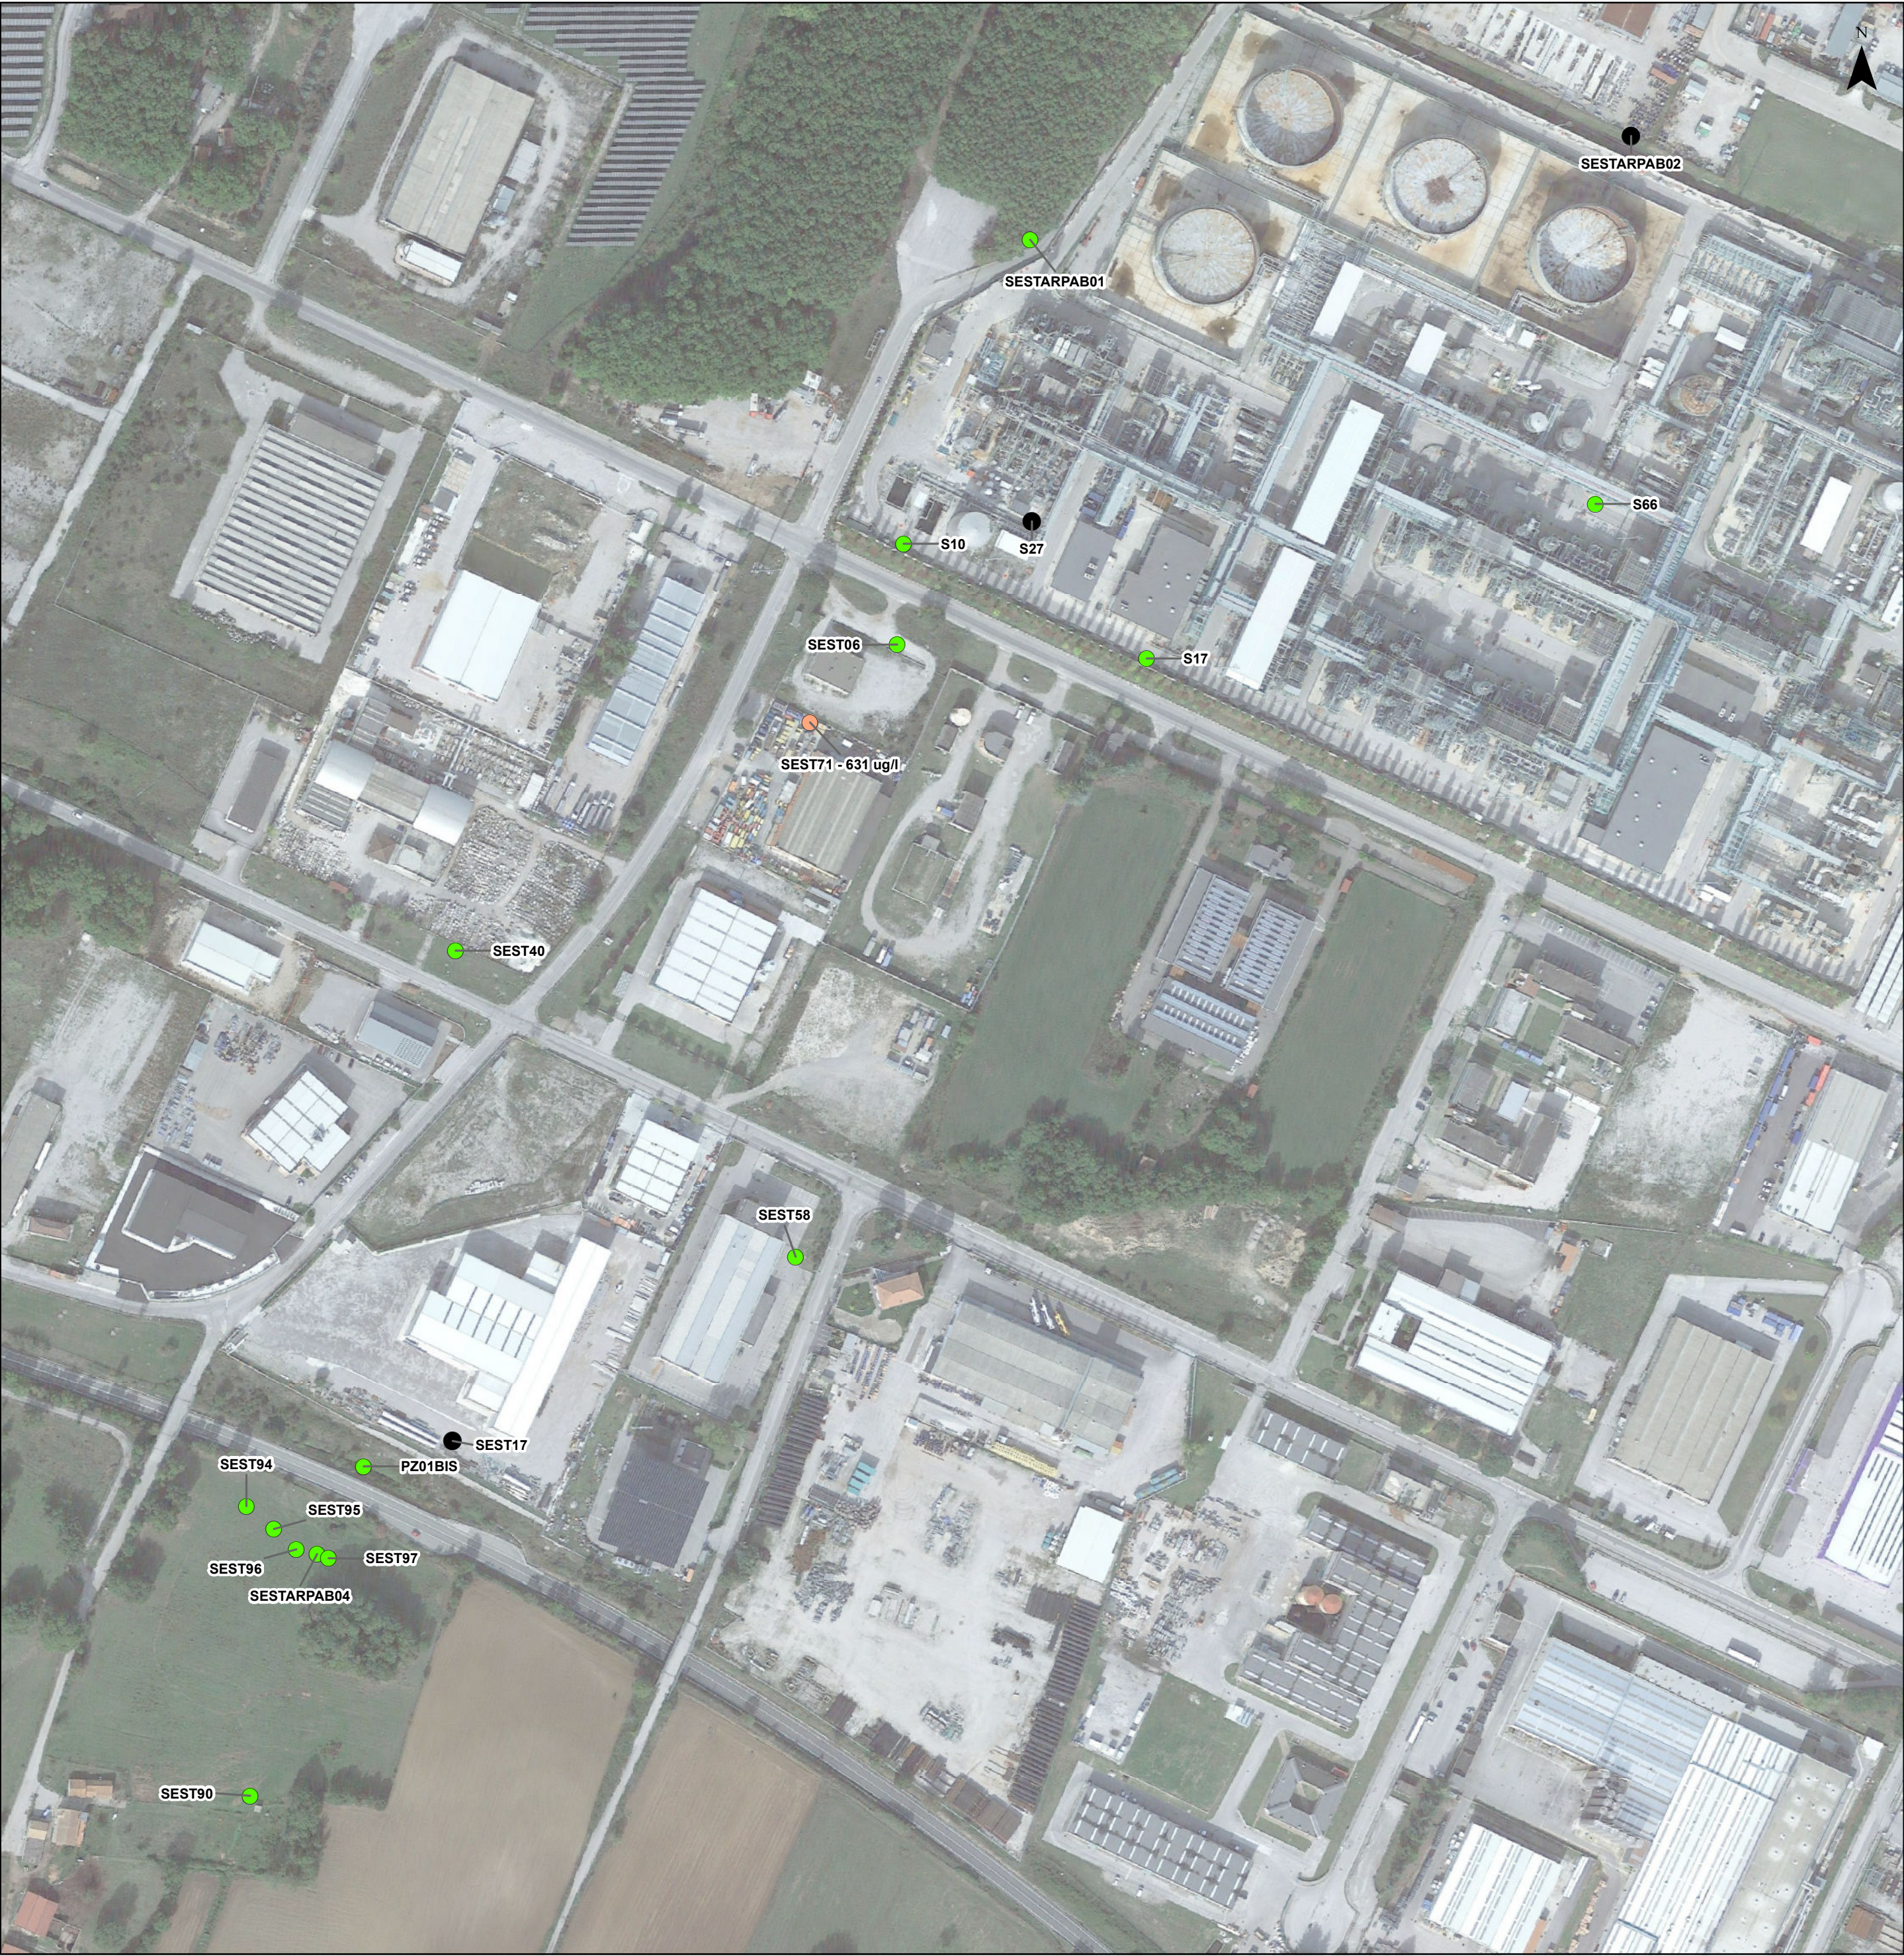
- LEGENDA
- Superamenti CSC* per Idrocarburi totali (come n-esano)**
- Piezometro con superamento 1 - 5 volte CSC
 - Piezometro con superamento 5 - 50 volte CSC
 - Piezometro con superamento 50 - 200 volte CSC
 - Piezometro con superamento > 200 volte CSC
 - Piezometro campionato conforme alle CSC
 - Pozzo/piezometro secco

*CSC previste dal D.Lgs. 152/06 per le acque sotterranee. Idrocarburi totali (come n-esano) = 350 ug/l

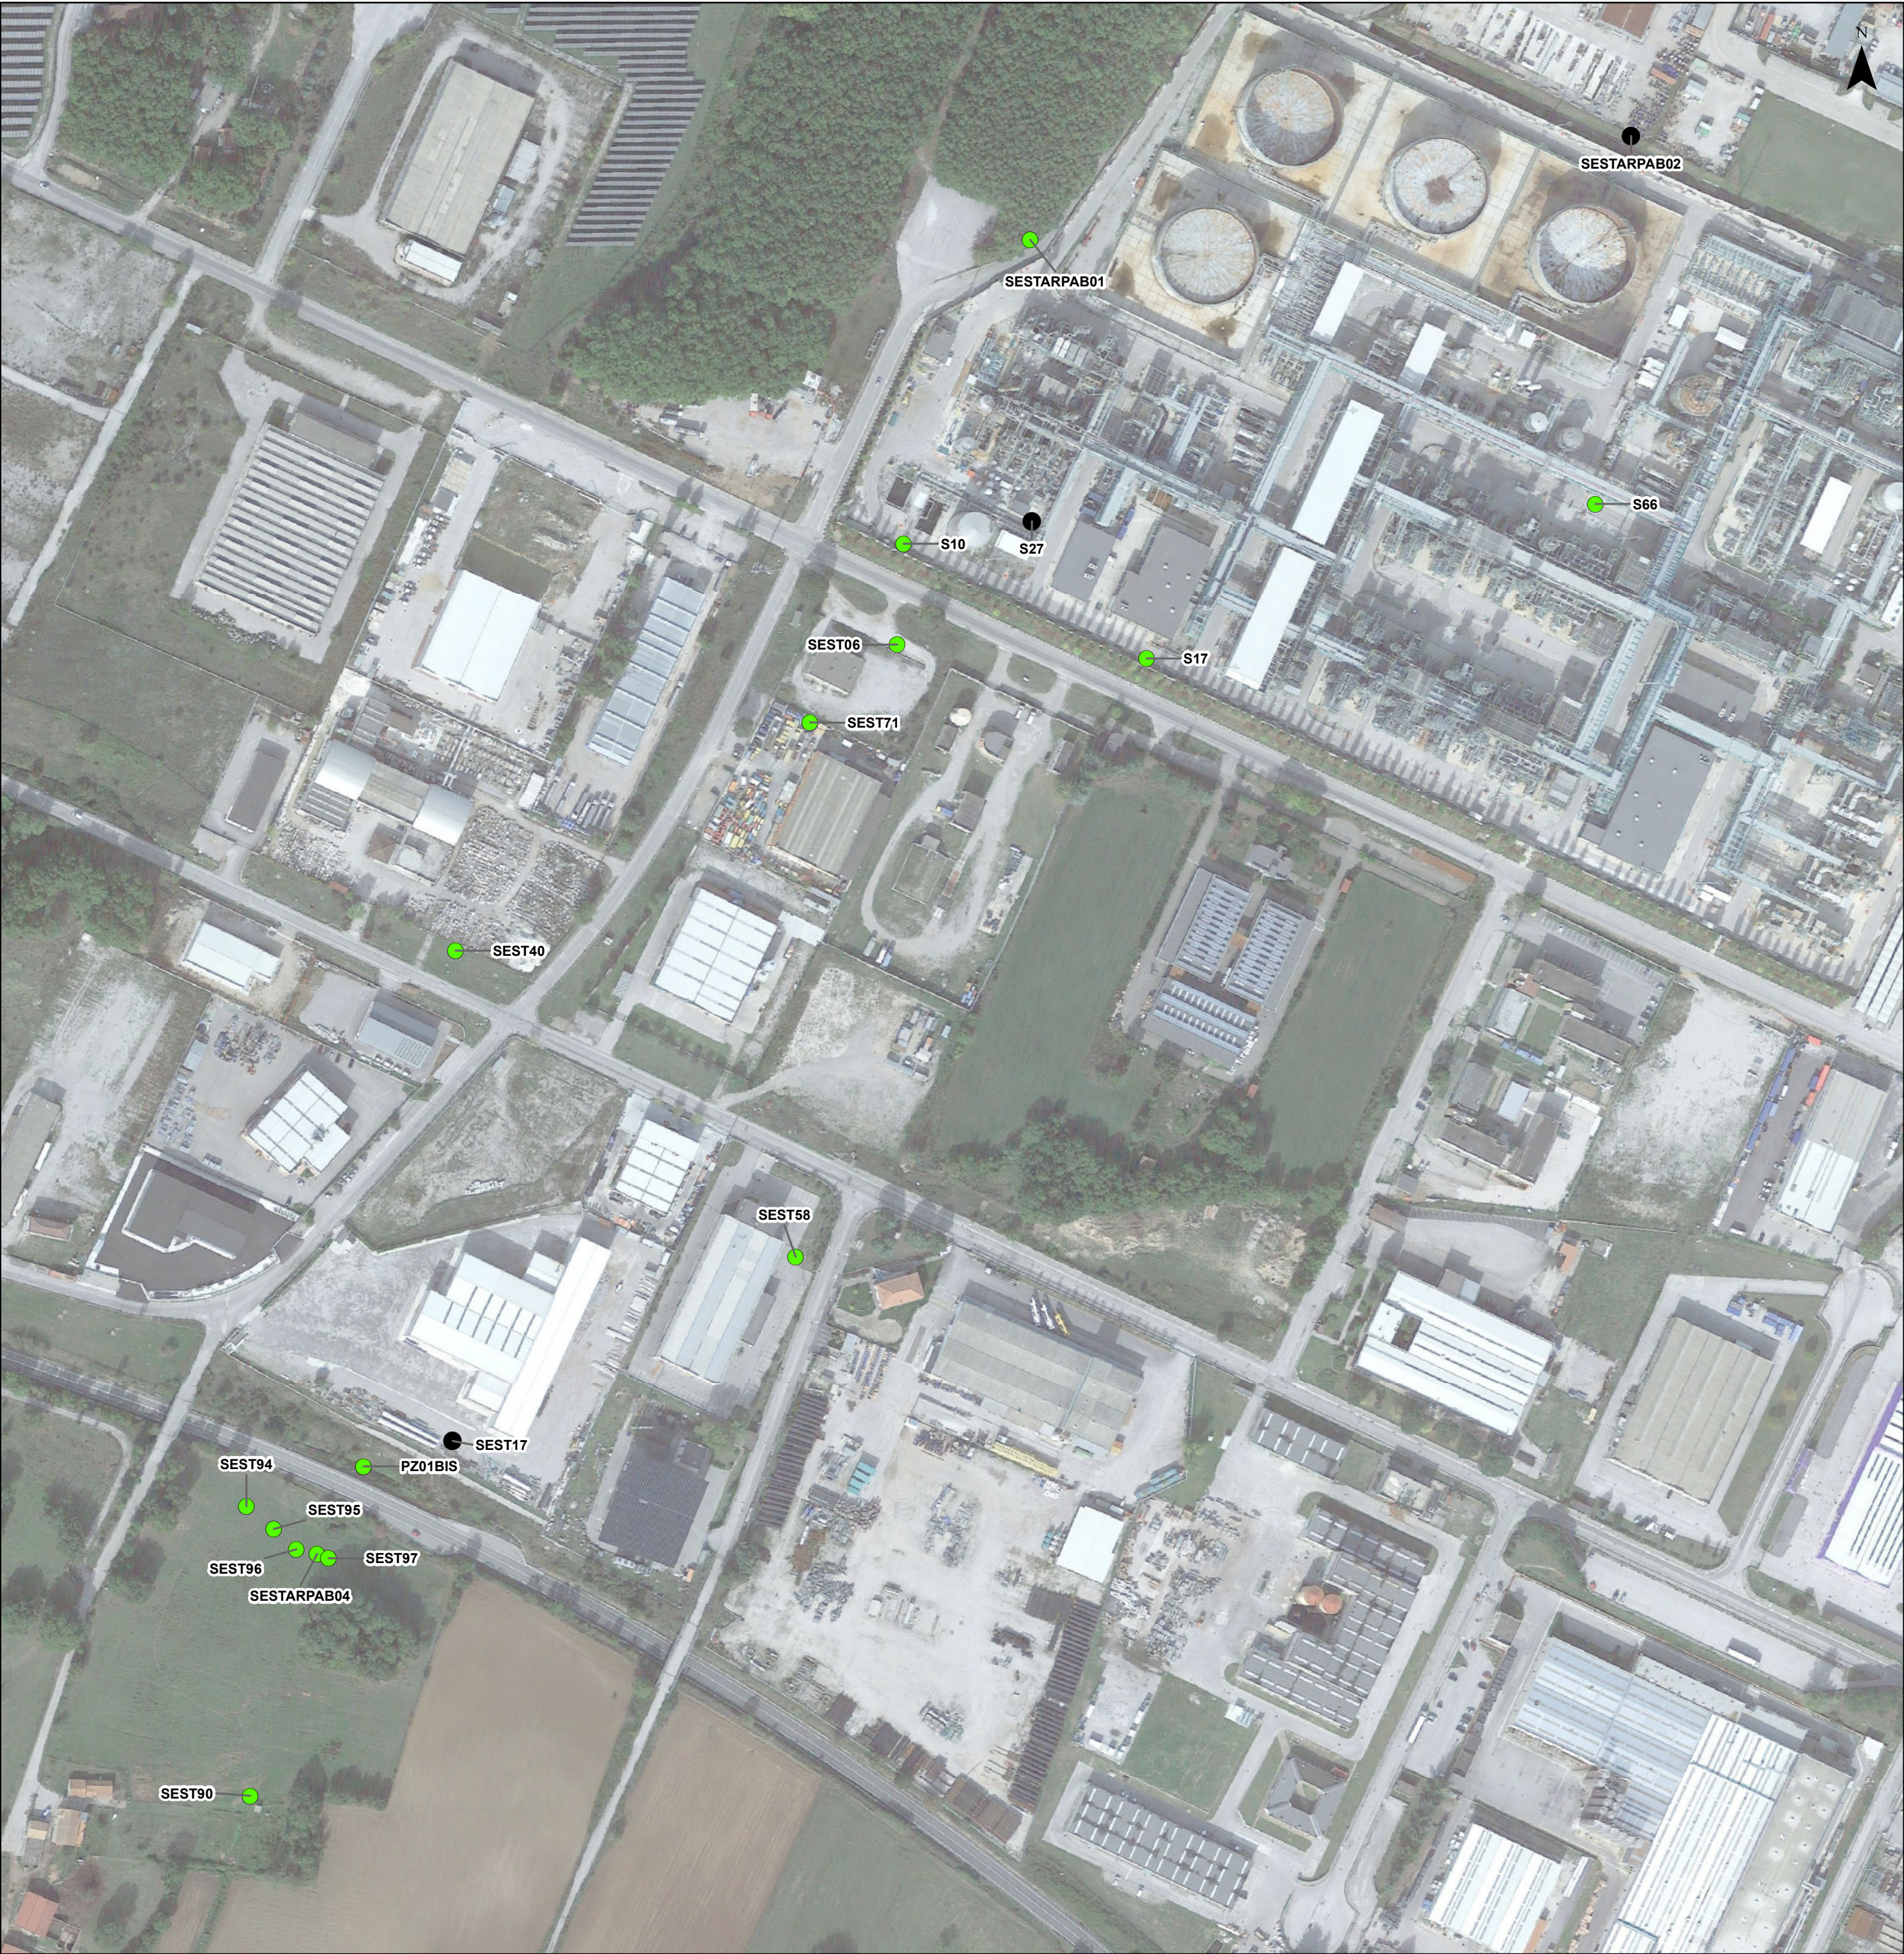
- LEGENDA
- Superamenti CSC* per Sommatoria idrocarburi Policiclici Aromatici**
- Piezometro con superamento 1 - 5 volte CSC
 - Piezometro con superamento 5 - 50 volte CSC
 - Piezometro con superamento 50 - 200 volte CSC
 - Piezometro con superamento > 200 volte CSC
 - Piezometro campionato conforme alle CSC
 - Pozzo/piezometro secco

*CSC previste dal D.Lgs. 152/06 per le acque sotterranee. IPA = 0.1 ug/l

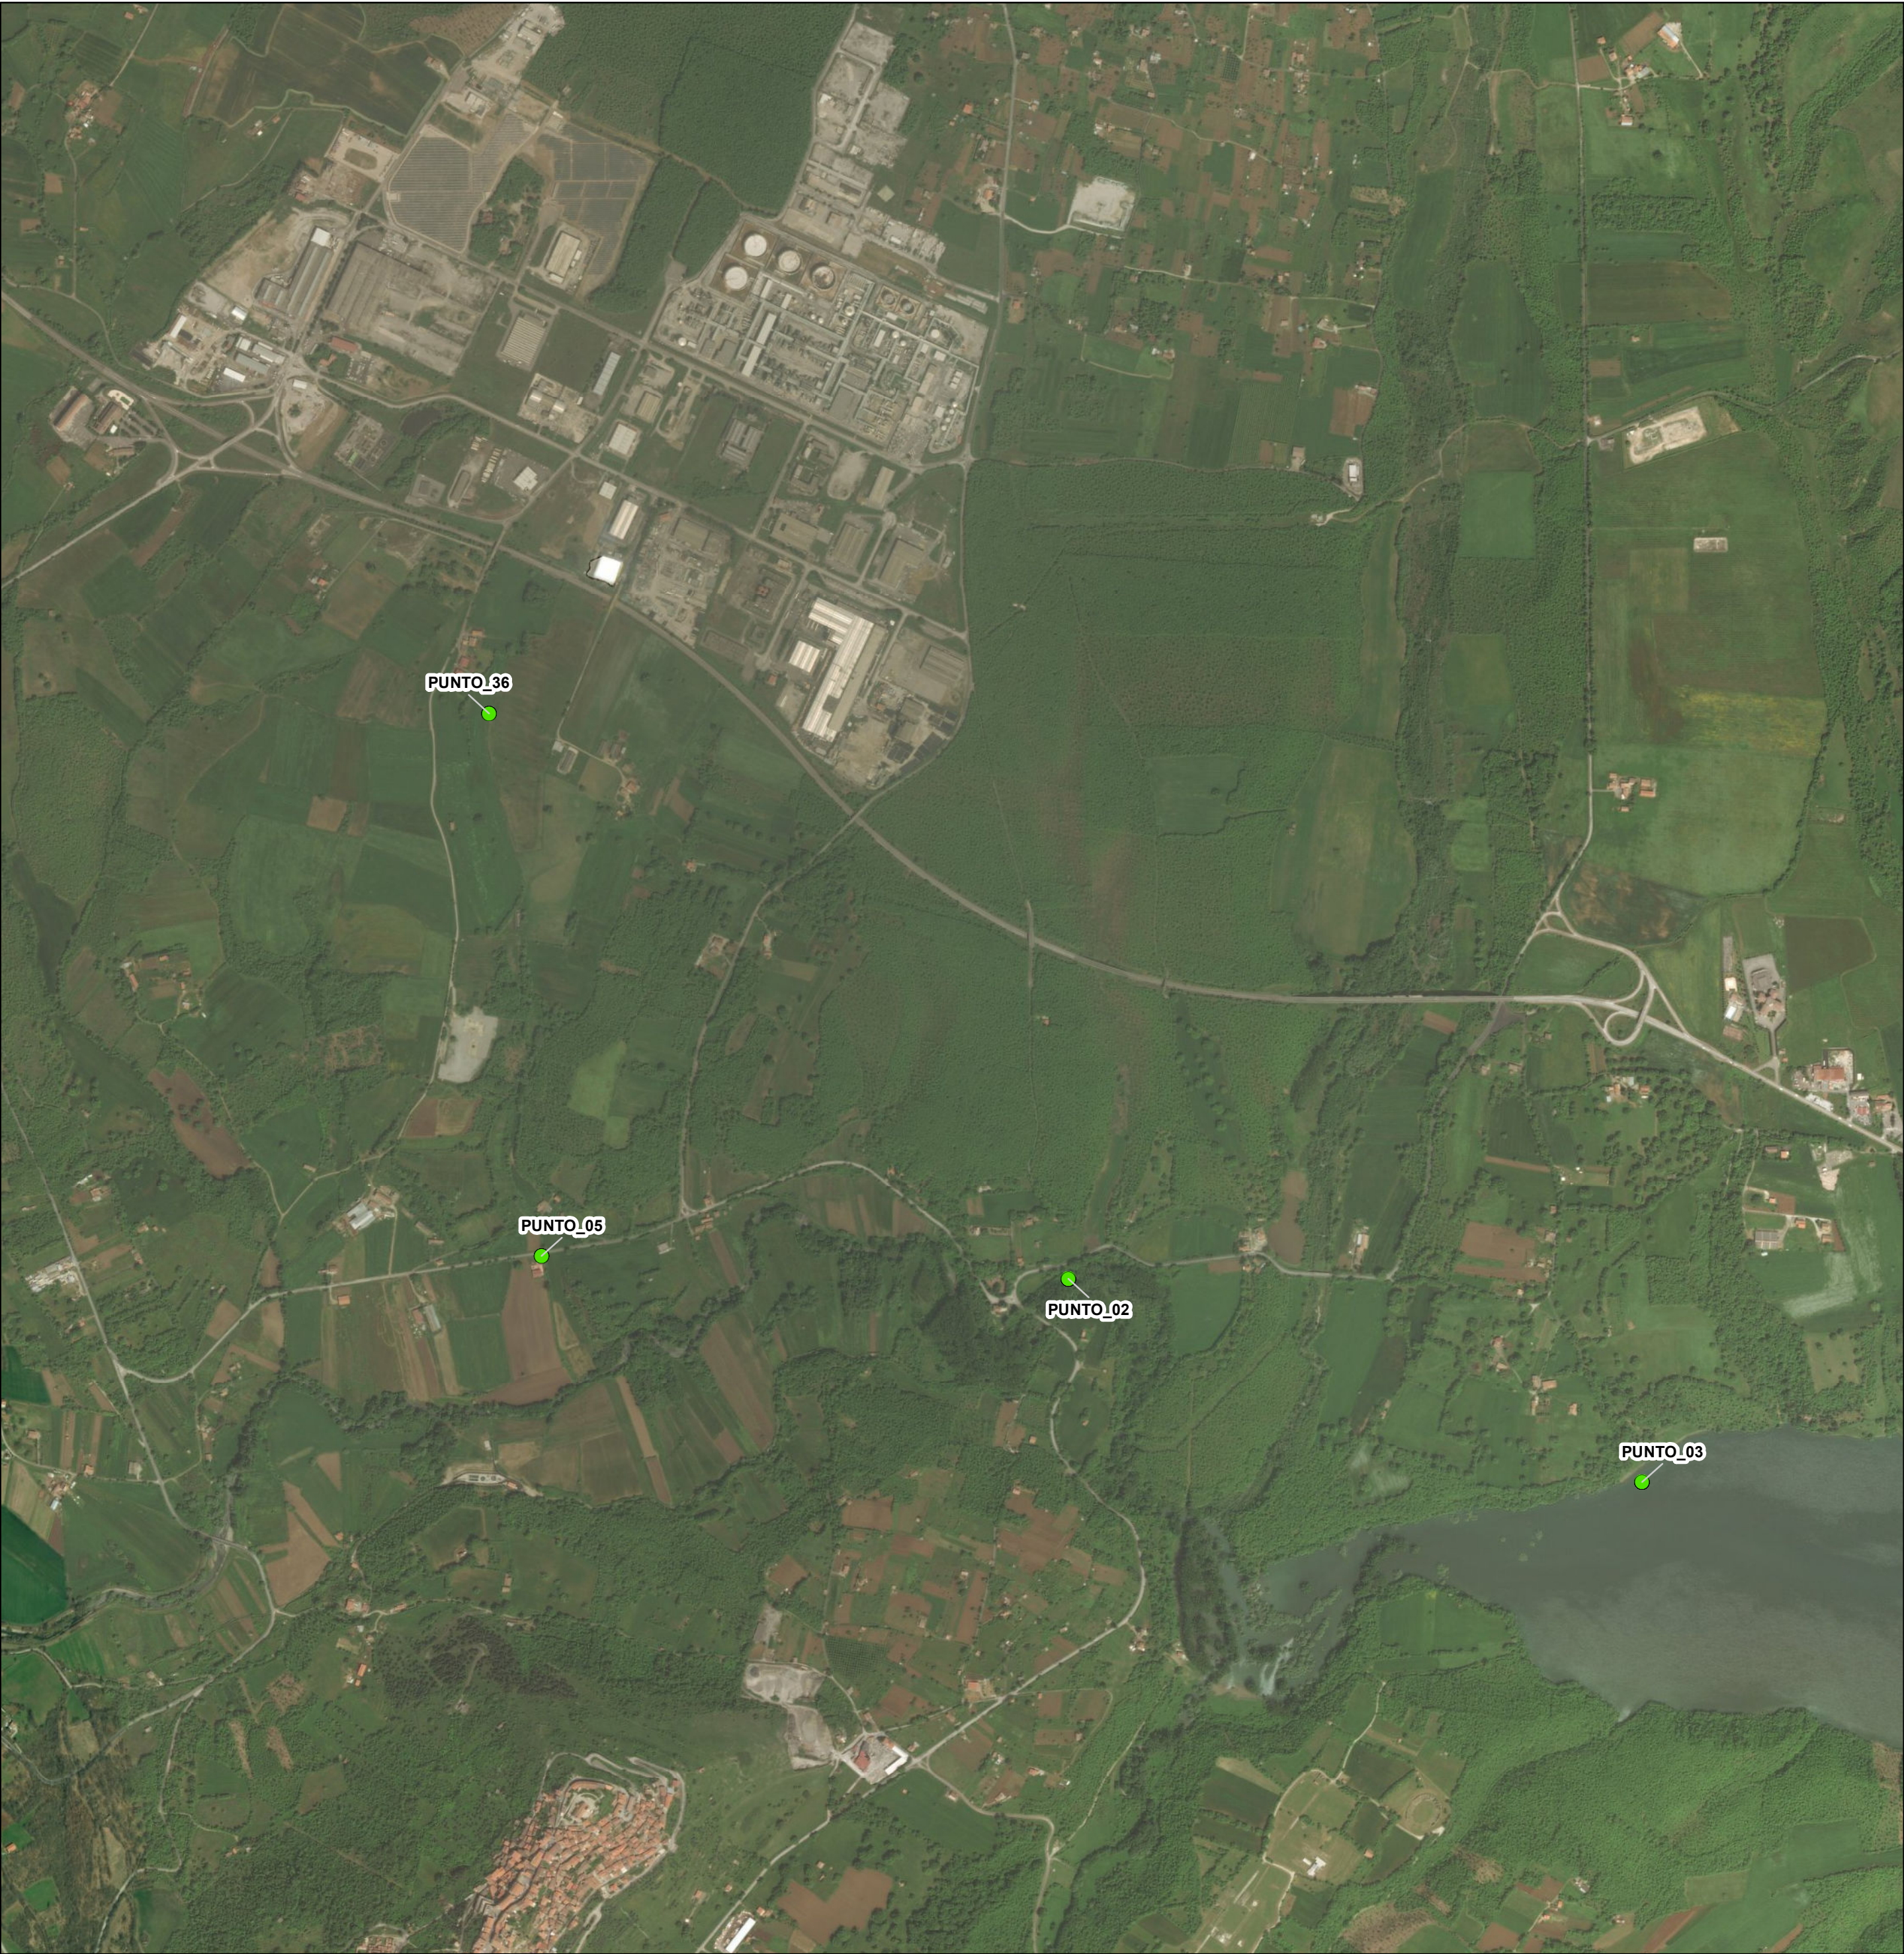
Punto campionato - senza superamenti

* Il Valore Limite di riferimento è quello previsto dal D.Lgs. 152/06 per gli scarichi in acque superficiali.
