# CICLOVIA MAGNA GRECIA

### Progetto di Fattibilità Tecnica ed Economica

## MACROTRATTA BASILICATA - TRONCO 01

### SCHEDE DESCRITTIVE OPERE D'ARTE

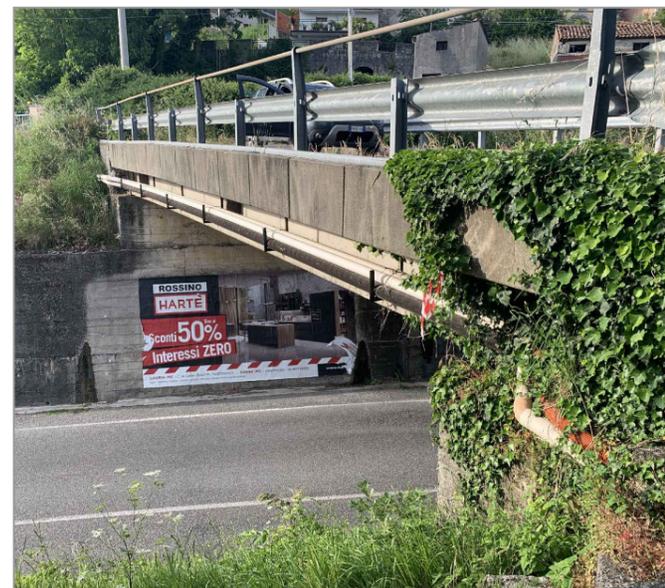
FOTO 1

L'opera in oggetto è situata nel comune di Castelluccio Inferiore, in provincia di Potenza. Il ponte, atto a superare una strada comunale ad alta percorrenza, ricade su una strada comunale. Lo schema strutturale del ponte è a travata in c.a. costituito da 1 campata. Le barriere non sono adatte alla ciclabile. Il ponte è ad uso carrabile a bassa percorrenza, pertanto sarà sufficiente modificare le regole d'uso.

- realizzazione nuovi parapetti in acciaio S275 fino a H=1,50 m

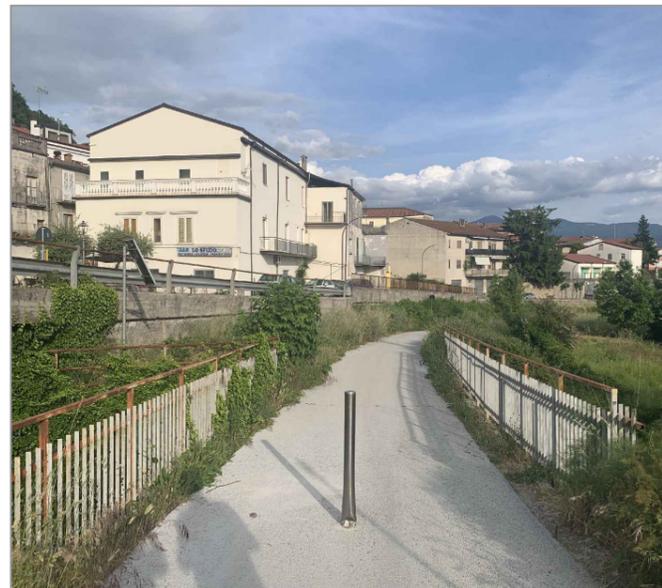
FOTO 1

La segnaletica è assente e le barriere non sono adatte alla presenza della ciclovìa.

- realizzazione nuovi parapetti in acciaio S275 fino a H=1,50 m

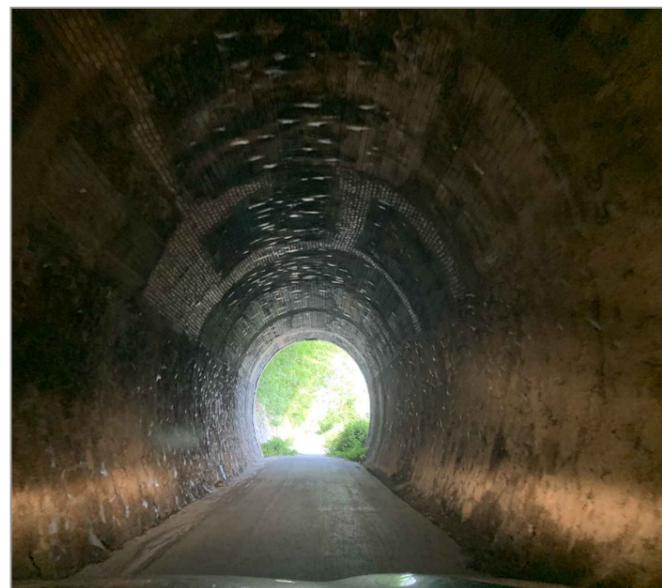
FOTO 1

L'opera in oggetto è situata nel comune di Castelluccio Inferiore, in provincia di Potenza. La galleria è in muratura e ricade su una strada comunale abbastanza stretta. La galleria risulta non illuminata e non presenta segnaletica. La galleria è ad uso carrabile a bassa percorrenza, pertanto sarà sufficiente modificare le regole d'uso.

- realizzazione impianto di illuminazione in galleria

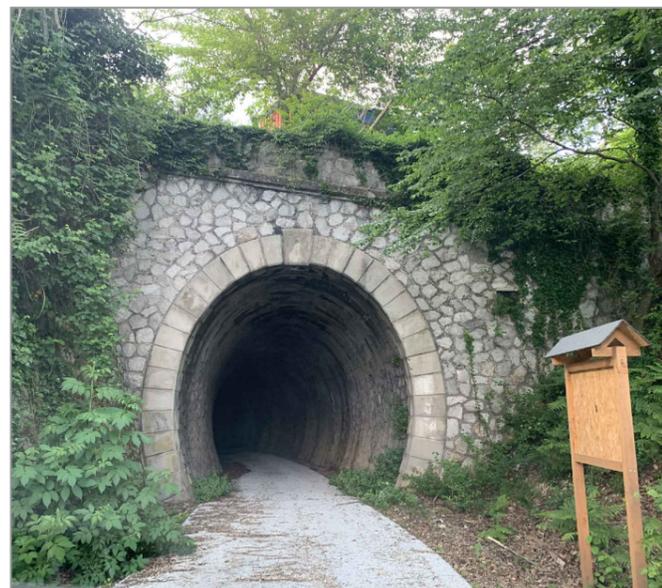
FOTO 1

L'opera in oggetto è situata nel comune di Castelluccio Inferiore, in provincia di Potenza. La galleria è in muratura e ricade su una strada comunale abbastanza stretta. La galleria risulta non illuminata e non presenta segnaletica. La galleria è ad uso carrabile a bassa percorrenza, pertanto sarà sufficiente modificare le regole d'uso.

- realizzazione impianto di illuminazione in galleria

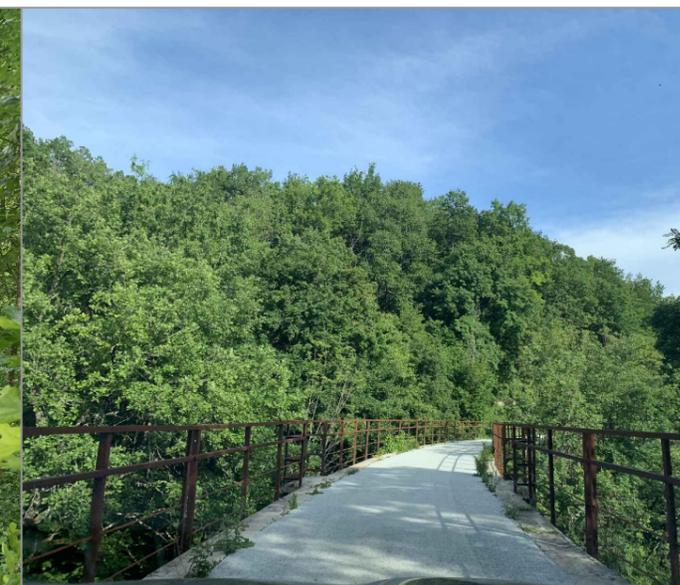
FOTO 2

Le barriere non sono adatte alla ciclabile.

- realizzazione nuovi parapetti in acciaio S275 fino a H=1,50 m

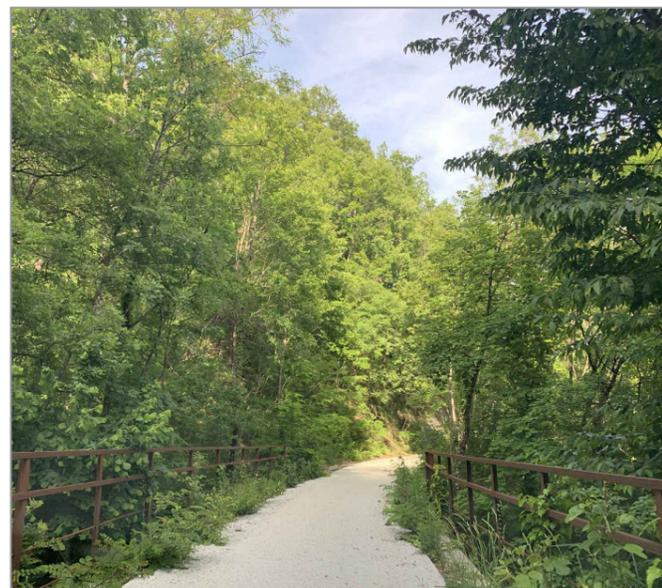
FOTO 1

Le barriere non sono adatte alla ciclabile.

- realizzazione nuovi parapetti in acciaio S275 fino a H=1,50 m

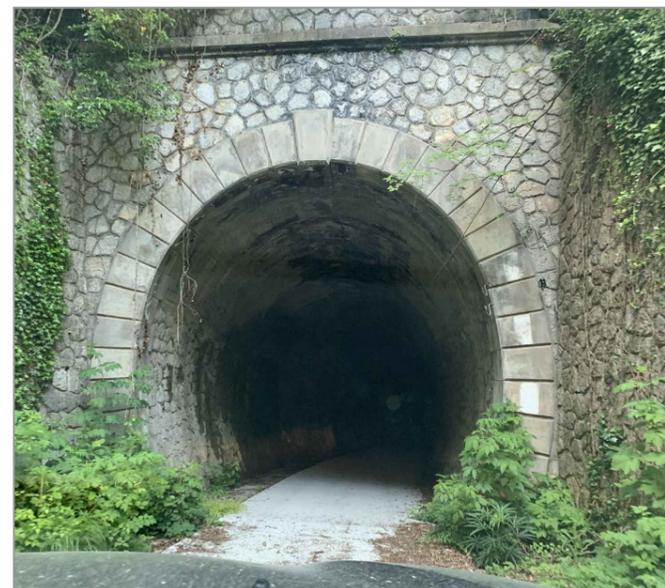
FOTO 1

L'opera in oggetto è situata nel comune di Castelluccio Inferiore, in provincia di Potenza. La galleria è in muratura e ricade su una strada comunale abbastanza stretta. La galleria risulta non illuminata e non presenta segnaletica. La galleria è ad uso carrabile a bassa percorrenza, pertanto sarà sufficiente modificare le regole d'uso.

- realizzazione impianto di illuminazione in galleria

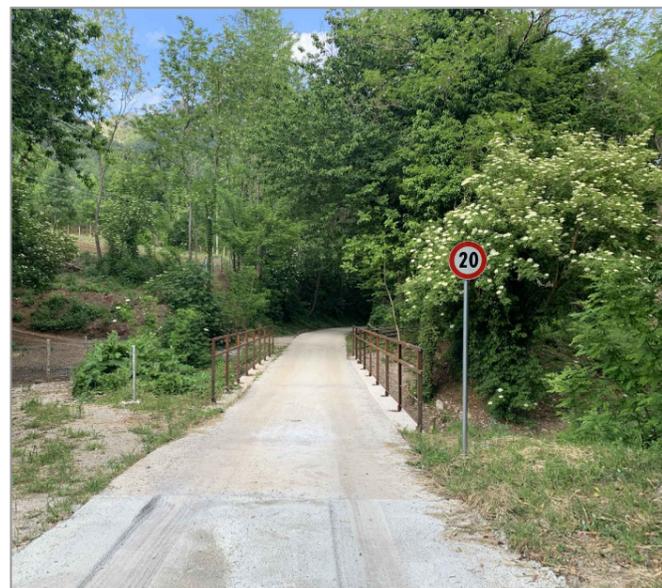
FOTO 1

L'opera in oggetto è situata nel comune di Castelluccio Inferiore, in provincia di Potenza. Il ponte ricade su una strada comunale. La segnaletica è assente e le barriere non sono adatte alla presenza della ciclovìa. Il ponte è ad uso carrabile a bassa percorrenza e presenta già il limite di velocità pari a 20 km/h, pertanto sarà sufficiente inserire la segnaletica per indicarne l'uso promiscuo.

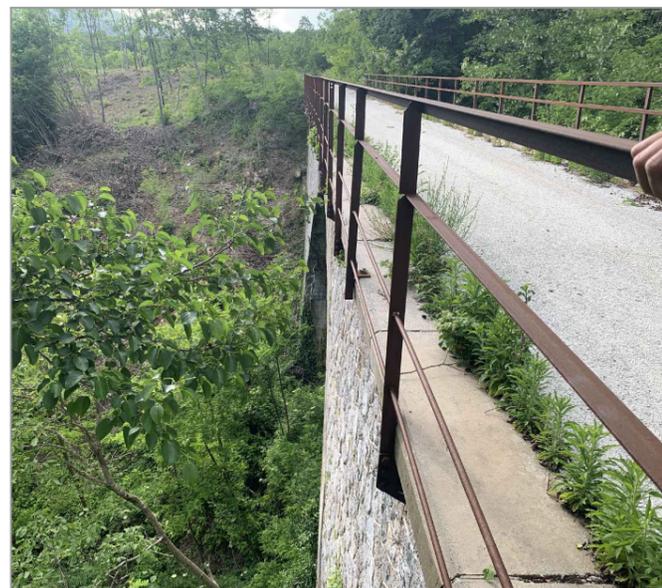
## FOTO 1

L'opera in oggetto è situata nel comune di Castelluccio Inferiore, in provincia di Potenza. Il ponte ricade su una strada comunale. Lo schema strutturale del ponte è ad arco a via superiore in muratura. La segnaletica è assente e le barriere non sono adatte alla presenza della ciclovìa. Il ponte è ad uso carrabile a bassa percorrenza, pertanto sarà sufficiente modificare le regole d'uso.

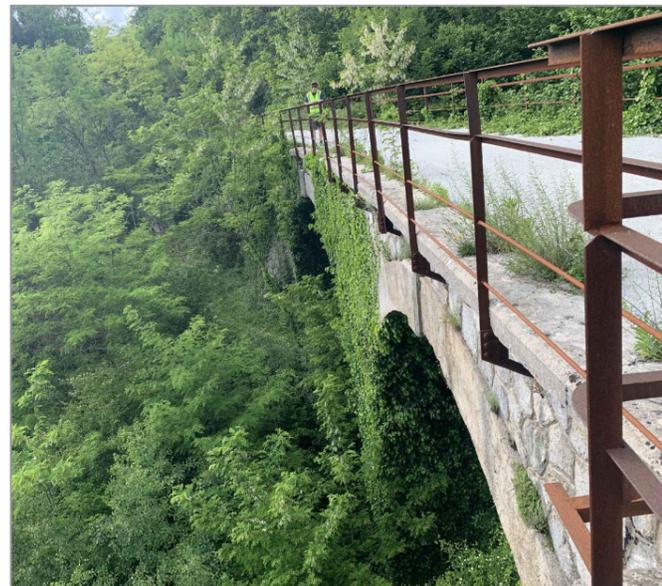
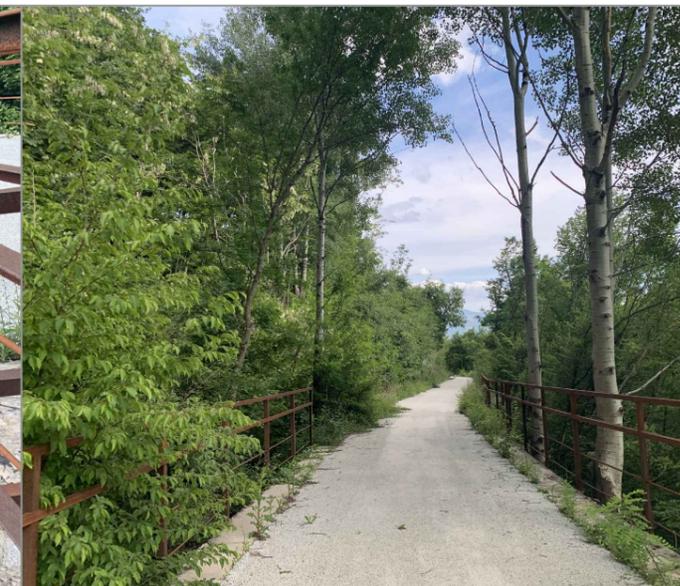
L'opera in oggetto è situata nel comune di Castelluccio Inferiore, in provincia di Potenza. Lo schema strutturale del ponte è ad arco a via superiore in muratura. La segnaletica è assente e le barriere non sono adatte alla presenza della ciclovia. Il ponte è ad uso carrabile a bassa percorrenza, pertanto sarà sufficiente modificare le regole d'uso.

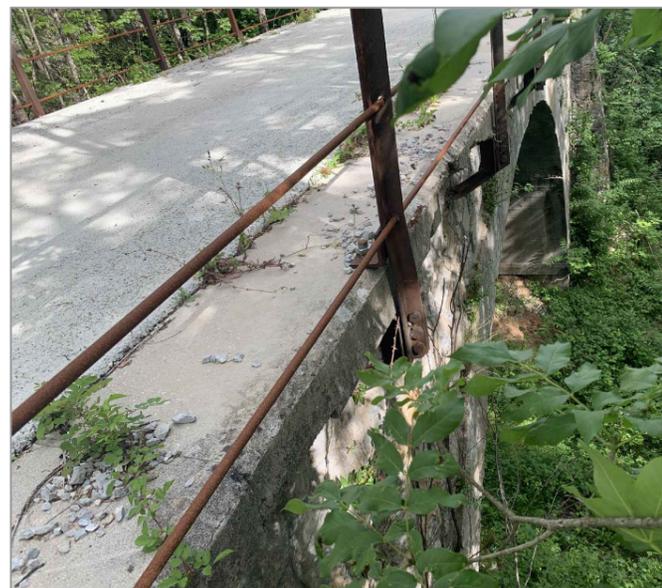
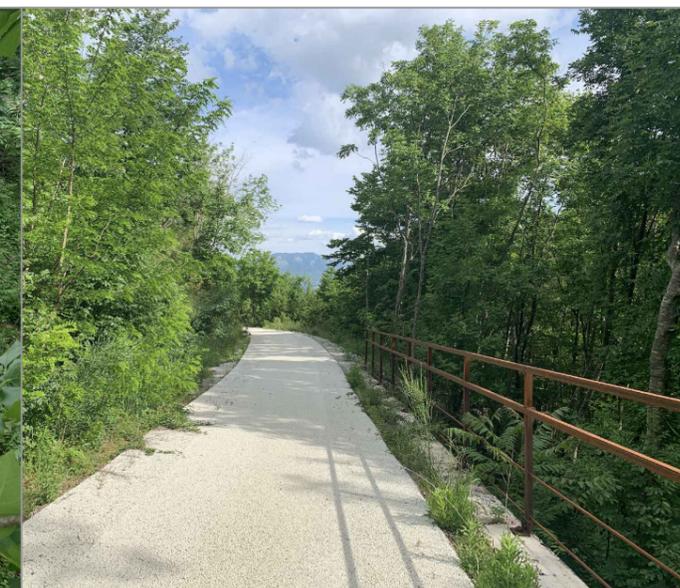
L'opera in oggetto è situata nel comune di Castelluccio Inferiore, in provincia di Potenza. Lo schema strutturale del ponte è ad arco a via superiore in muratura. La segnaletica è assente e le barriere non sono adatte alla presenza della ciclovia. Il ponte è ad uso carrabile a bassa percorrenza, pertanto sarà sufficiente modificare le regole d'uso.

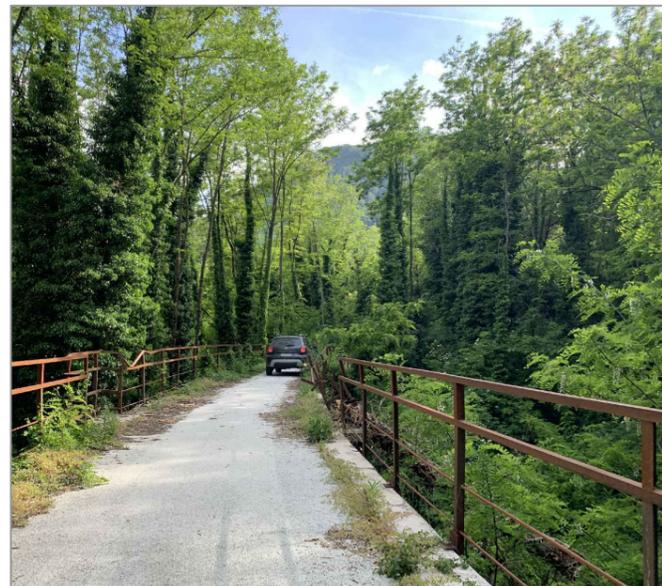
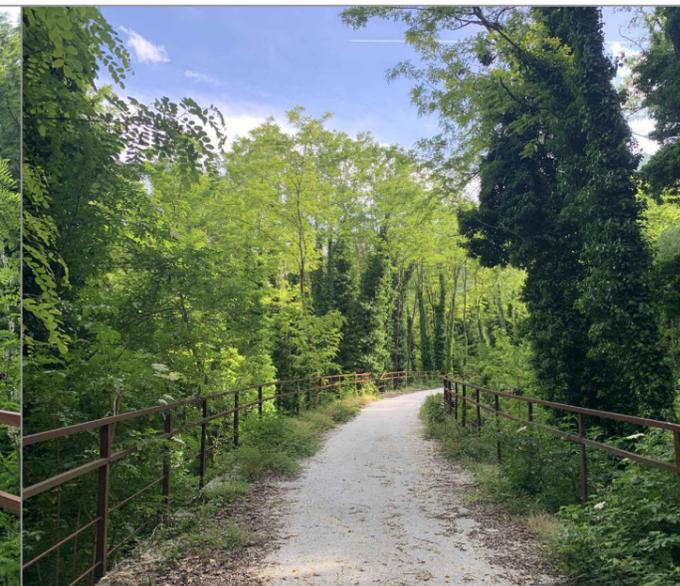
L'opera in oggetto è situata nel comune di Castelluccio Inferiore, in provincia di Potenza. La segnaletica è assente e le barriere, oltre ad essere degradate, non sono adatte alla presenza della ciclovia.  
Il ponte è ad uso carrabile a bassa percorrenza, pertanto sarà sufficiente modificare le regole d'uso.

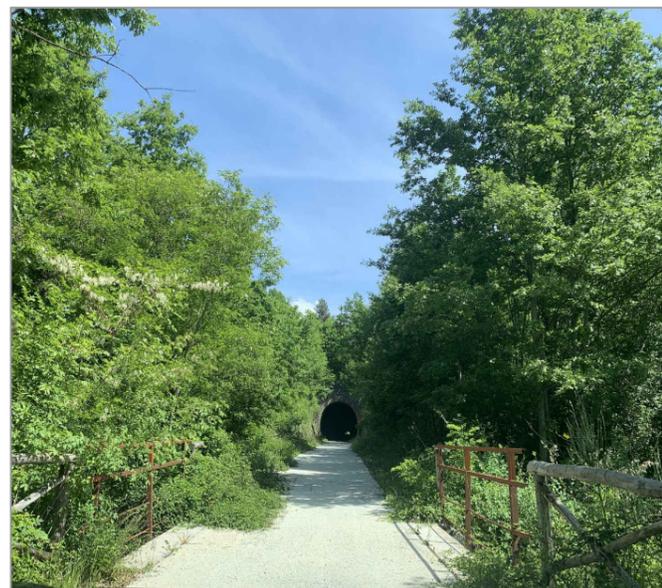
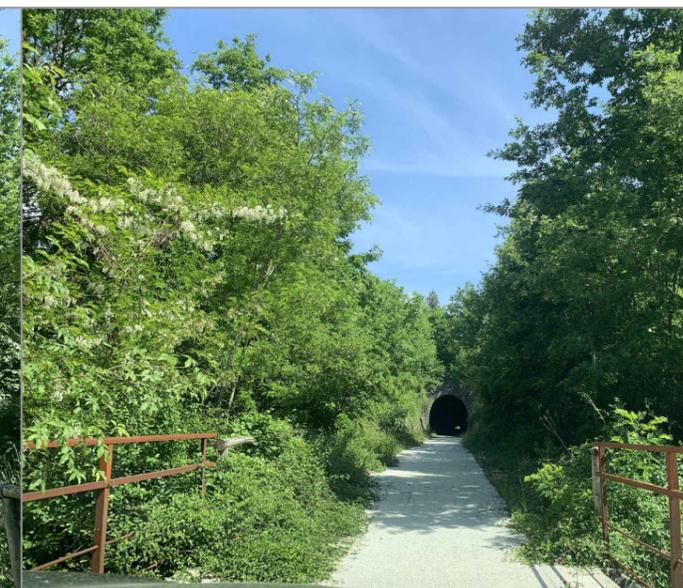
L'opera in oggetto è situata nel comune di Lauria, in provincia di Potenza.  
Le barriere non sono adatte alla ciclabile.  
Il ponte, di piccole dimensioni, è ad uso carrabile a bassa percorrenza, pertanto sarà sufficiente modificare le regole d'uso.

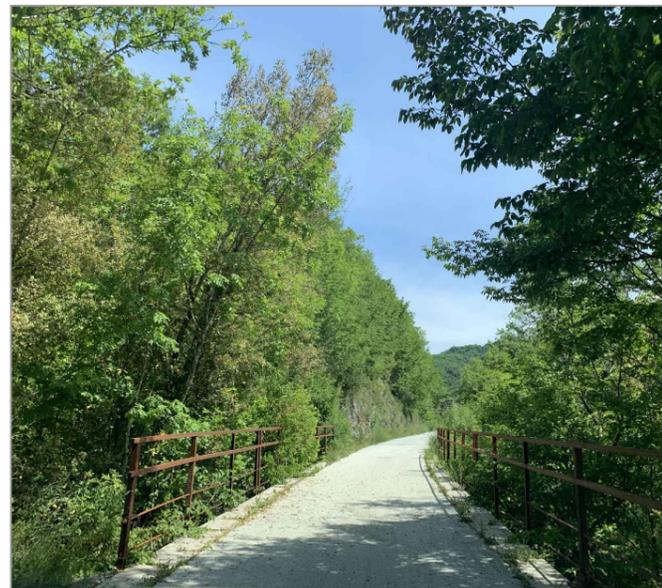
## FOTO 1

L'opera in oggetto è situata nel comune di Lauria, in provincia di Potenza.  
Le barriere non sono adatte alla ciclabile.  
Il ponte è ad uso carrabile a bassa percorrenza, pertanto sarà sufficiente modificare le regole d'uso.

- strisce continue laterali e centrale
- segnaletica orizzontale e verticale ciclabile

- realizzazione nuovi parapetti in acciaio S275 fino a H=1,50 m

- uso promiscuo carrabile ciclabile con limite di velocità pari a 30 km/h

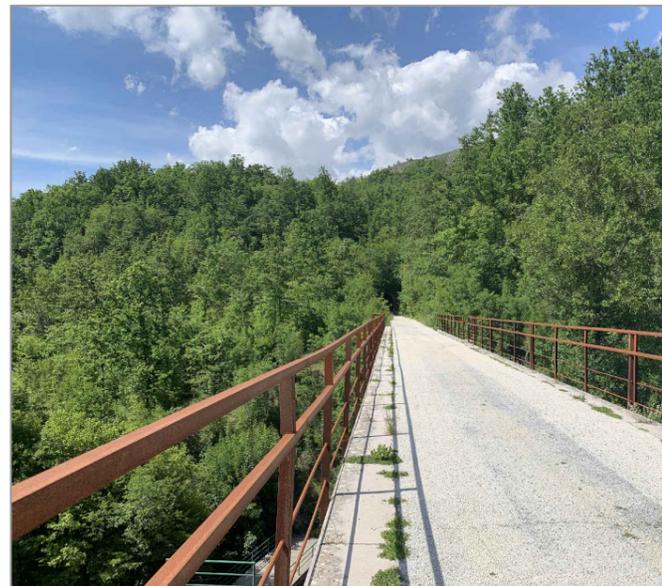
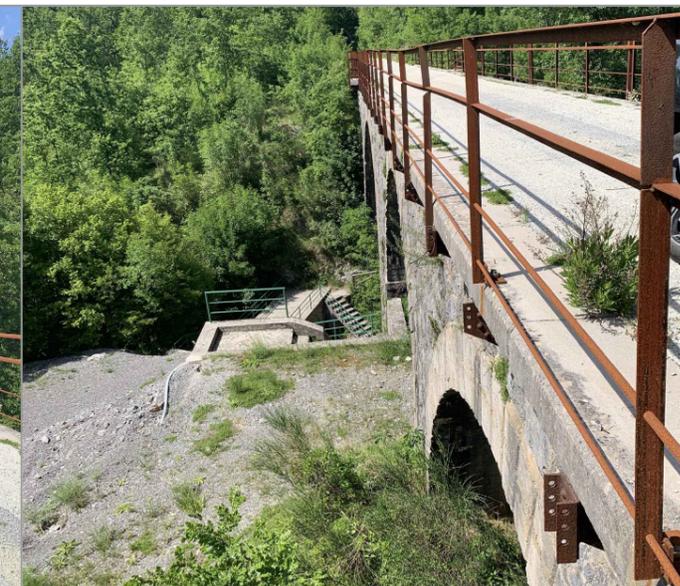
L'opera in oggetto è situata nel comune di Lauria, in provincia di Potenza.  
Lo schema strutturale del ponte è ad arco a via superiore in muratura.  
La segnaletica è assente e le barriere non sono adatte alla presenza della ciclovia.  
Il ponte è ad uso carrabile a bassa percorrenza, pertanto sarà sufficiente modificare le regole d'uso.

- strisce continue laterali e centrale
- segnaletica orizzontale e verticale ciclabile

- realizzazione nuovi parapetti in acciaio S275 fino a H=1,50 m

- uso promiscuo carrabile ciclabile con limite di velocità pari a 30 km/h

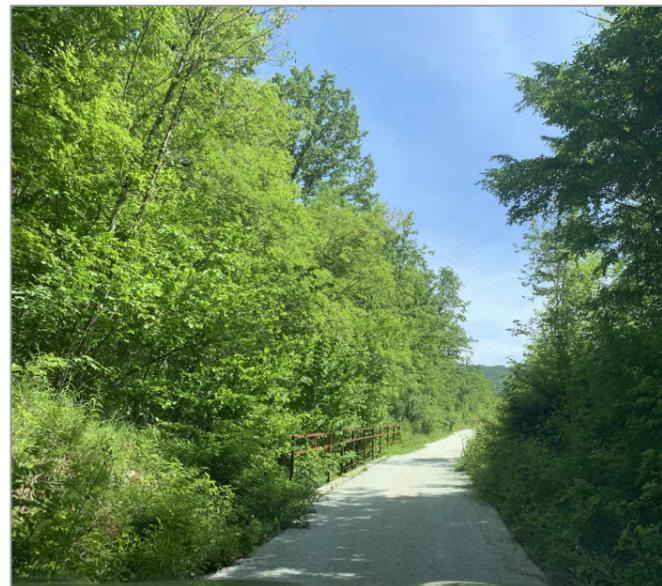
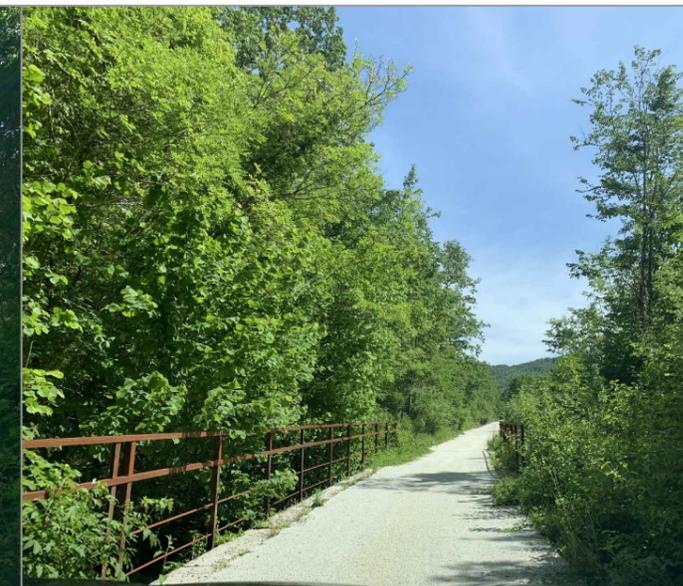
L'opera in oggetto è situata nel comune di Lauria, in provincia di Potenza.  
La segnaletica è assente e le barriere non sono adatte alla presenza della ciclovia.  
Il ponte è ad uso carrabile a bassa percorrenza, pertanto sarà sufficiente modificare le regole d'uso.

- strisce continue laterali e centrale
- segnaletica orizzontale e verticale ciclabile

- realizzazione nuovi parapetti in acciaio S275 fino a H=1,50 m

- uso promiscuo carrabile ciclabile con limite di velocità pari a 30 km/h

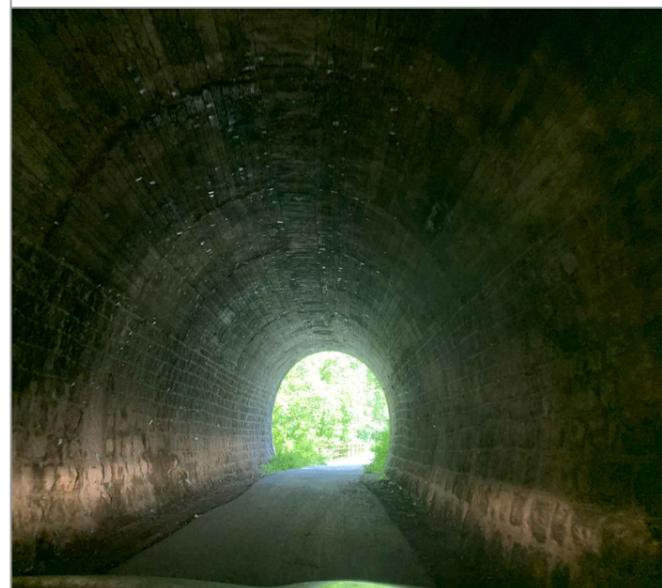
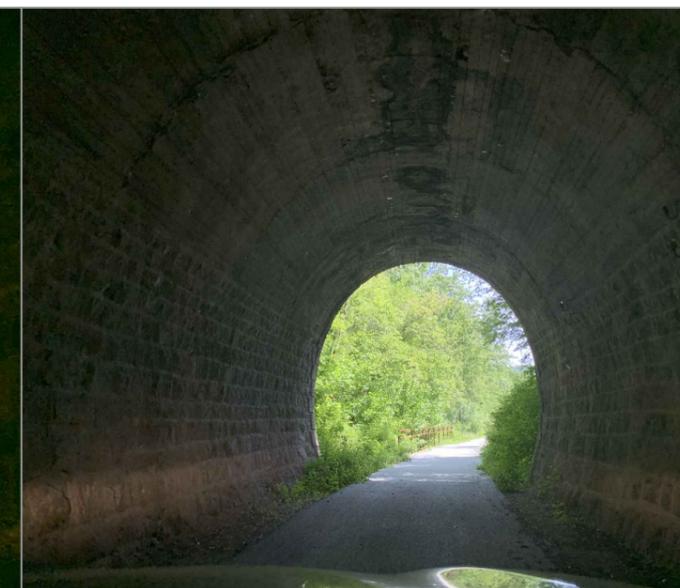
L'opera in oggetto è situata nel comune di Lauria, in provincia di Potenza.  
La galleria è in muratura e ricade su una strada abbastanza stretta.  
La galleria risulta non illuminata e non presenta segnaletica.  
La galleria è ad uso carrabile a bassa percorrenza, pertanto sarà sufficiente modificare le regole d'uso.

- strisce continue laterali e centrale
- segnaletica orizzontale e verticale ciclabile

- realizzazione impianto di illuminazione in galleria

- uso promiscuo carrabile ciclabile con limite di velocità pari a 30 km/h

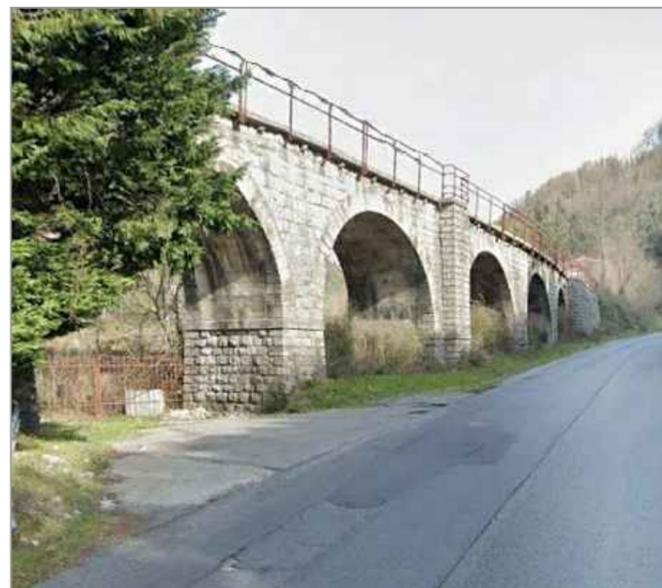
## FOTO 1

L'opera in oggetto è situata nel comune di Lauria, in provincia di Potenza.  
Lo schema strutturale del ponte è ad arco a via superiore in muratura.  
La segnaletica è assente e le barriere non sono adatte alla presenza della ciclovia.  
Il ponte è ad uso carrabile a bassa percorrenza, pertanto sarà sufficiente modificare le regole d'uso.

- strisce continue laterali e centrale
- segnaletica orizzontale e verticale ciclabile

- realizzazione nuovi parapetti in acciaio S275 fino a H=1,50 m

- uso promiscuo carrabile ciclabile con limite di velocità pari a 30 km/h

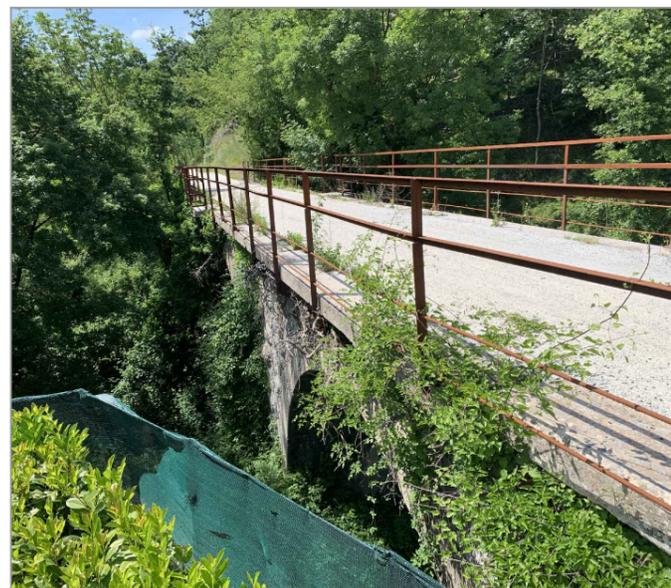
## FOTO 1

L'opera in oggetto è situata nel comune di Lauria, in provincia di Potenza.  
Lo schema strutturale del ponte è ad arco a via superiore in muratura.  
La segnaletica è assente e le barriere non sono adatte alla presenza della ciclovia.  
Il ponte è ad uso carrabile a bassa percorrenza, pertanto sarà sufficiente modificare le regole d'uso.

- strisce continue laterali e centrale
- segnaletica orizzontale e verticale ciclabile

- realizzazione nuovi parapetti in acciaio S275 fino a H=1,50 m

- uso promiscuo carrabile ciclabile con limite di velocità pari a 30 km/h

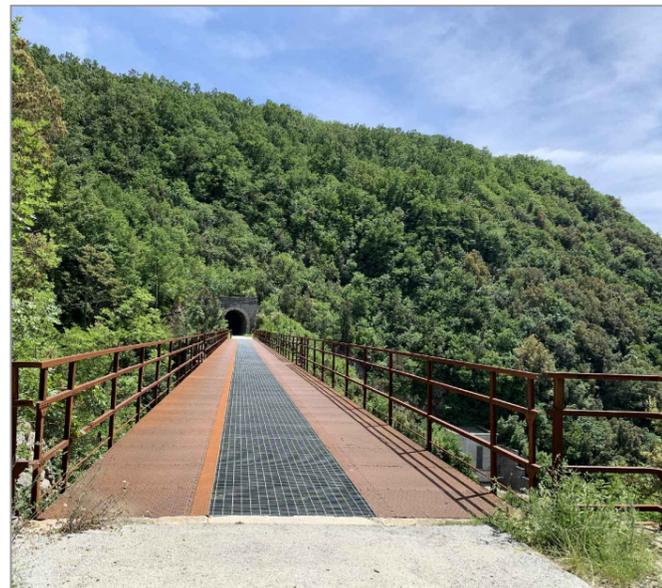
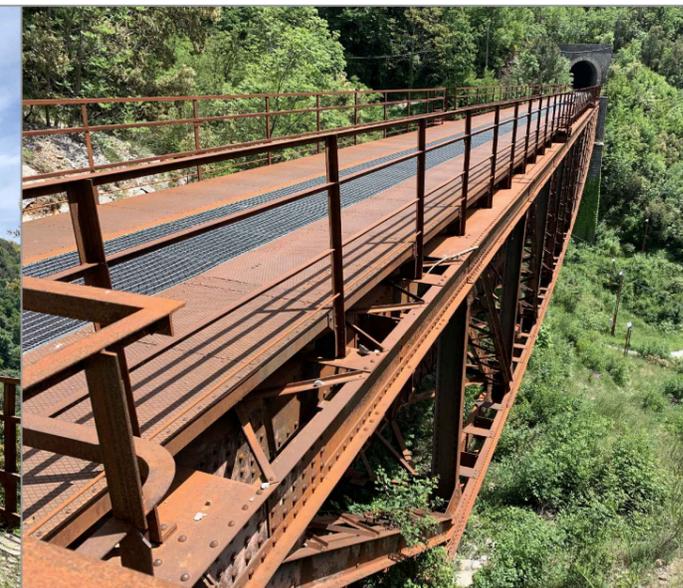
L'opera in oggetto è situata nel comune di Lauria, in provincia di Potenza.  
Si tratta di un ponte in acciaio costituito da travi reticolari.  
La segnaletica è assente e le barriere non sono adatte alla presenza della ciclovìa.  
Il ponte è ad uso carrabile a bassa percorrenza, pertanto sarà sufficiente modificare le regole d'uso.

- segnaletica orizzontale e verticale ciclabile

- realizzazione nuovi parapetti in acciaio S275 fino a H=1,50 m

- uso promiscuo carrabile ciclabile con limite di velocità pari a 30 km/h

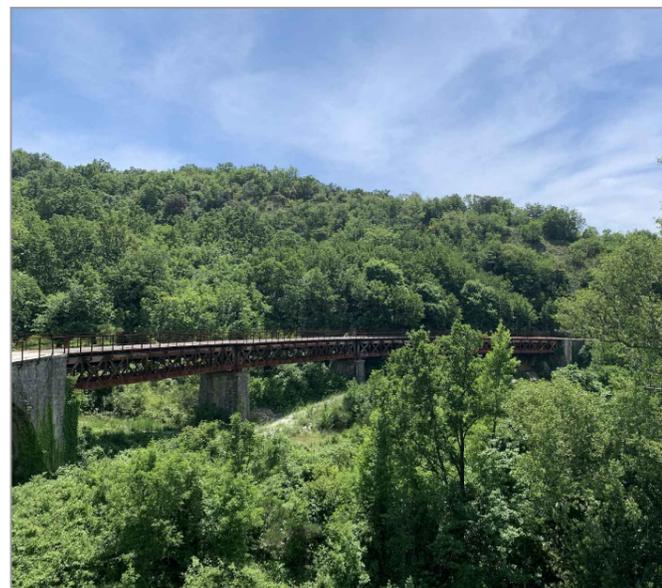
## FOTO 1

L'opera in oggetto è situata nel comune di Lauria, in provincia di Potenza.  
Si tratta di un ponte in acciaio di 4 campate costituito da travi reticolari.  
La segnaletica è assente e le barriere non sono adatte alla presenza della ciclovia.  
Il ponte è ad uso carrabile a bassa percorrenza, pertanto sarà sufficiente modificare le regole d'uso.

- segnaletica orizzontale e verticale ciclabile

- realizzazione nuovi parapetti in acciaio S275 fino a H=1,50 m

- uso promiscuo carrabile ciclabile con limite di velocità pari a 30 km/h

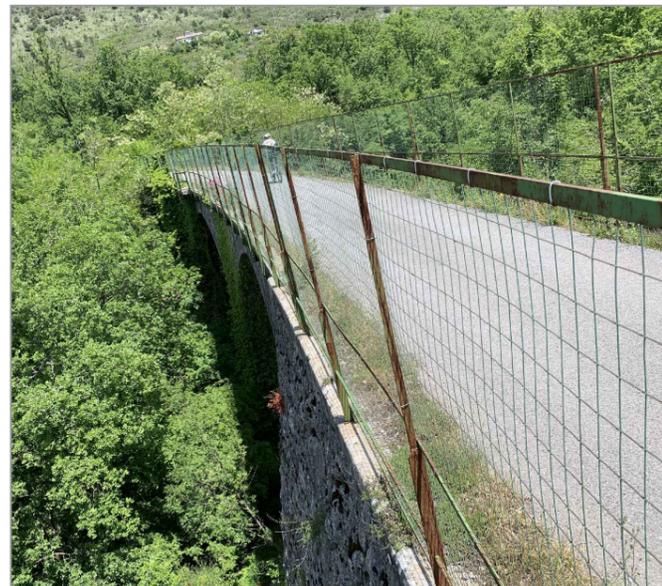
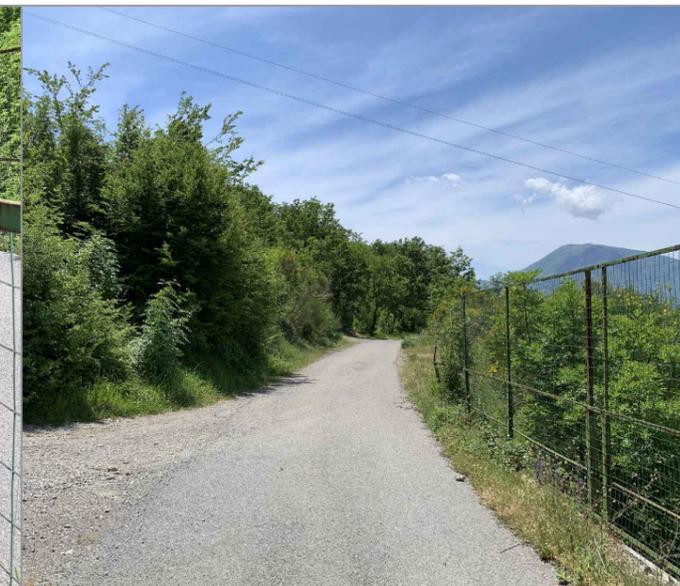
L'opera in oggetto è situata nel comune di Lauria, in provincia di Potenza.  
Lo schema strutturale del ponte è ad arco a via superiore in muratura.  
La segnaletica è assente, mentre le barriere sono adatte alla presenza della ciclovìa ma necessitano di un ripristino.  
Dal rilievo effettuato, il ponte sembra ad uso ciclopedonale.

- segnaletica orizzontale e verticale ciclabile

- realizzazione nuovi parapetti in acciaio S275 fino a H=1,50 m

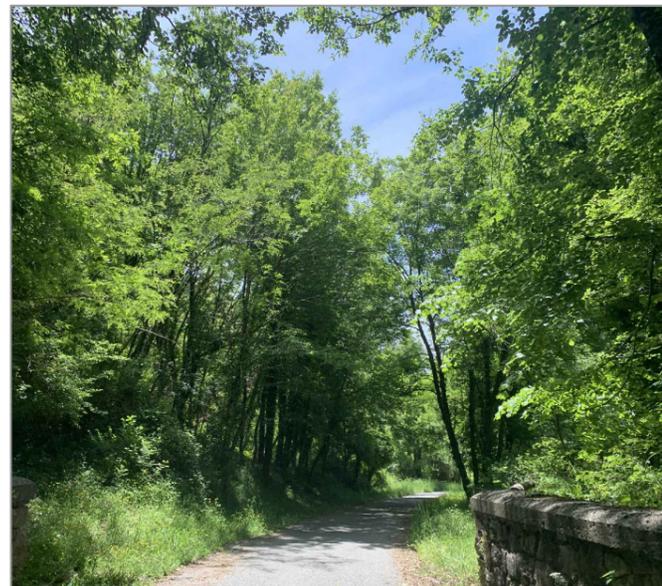
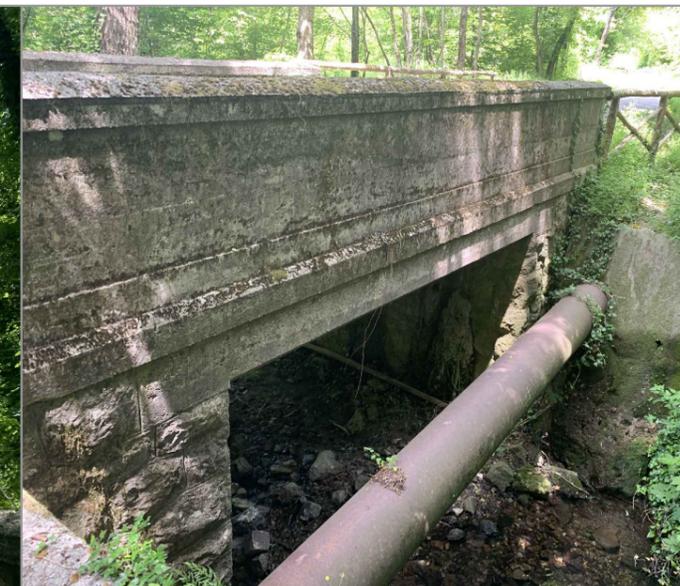
L'opera in oggetto è situata nel comune di Lauria, in provincia di Potenza.  
Il ponte è ad unica campata.  
La segnaletica è assente e le barriere, costituite da bassi muretti, non sono adatte alla presenza della ciclovia.  
Il ponte è ad uso carrabile a bassa percorrenza, pertanto sarà sufficiente modificare le regole d'uso.

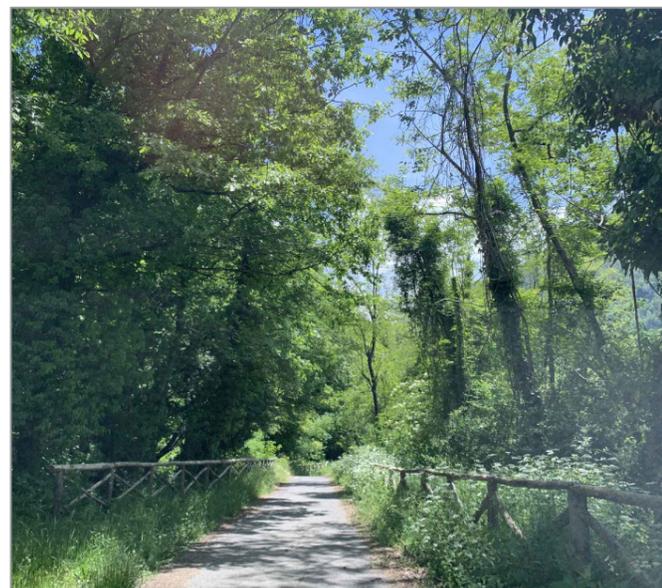
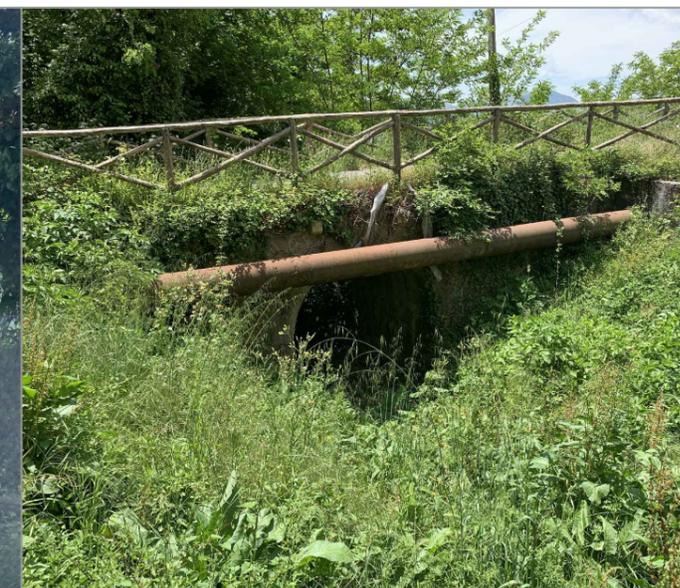
L'opera in oggetto è situata nel comune di Lauria, in provincia di Potenza.  
Il ponte è ad unica campata.  
La segnaletica è assente e le barriere presenti, in legno, non sono adatte alla presenza della ciclovia.  
Il ponte è ad uso carrabile a bassa percorrenza, pertanto sarà sufficiente modificare le regole d'uso.

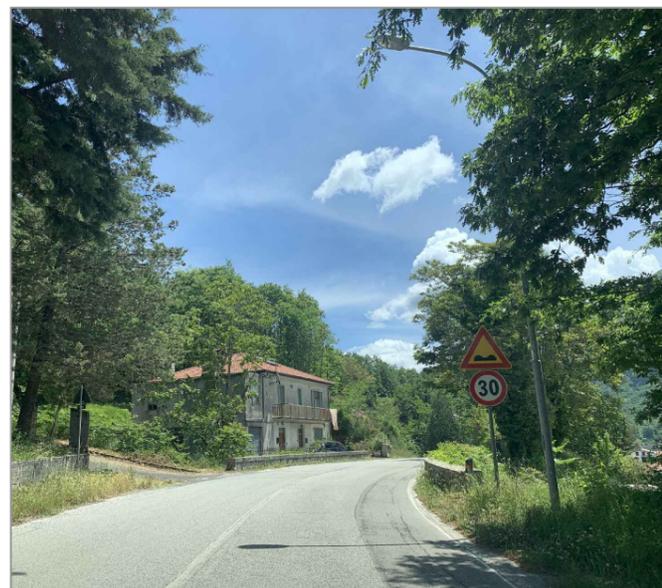
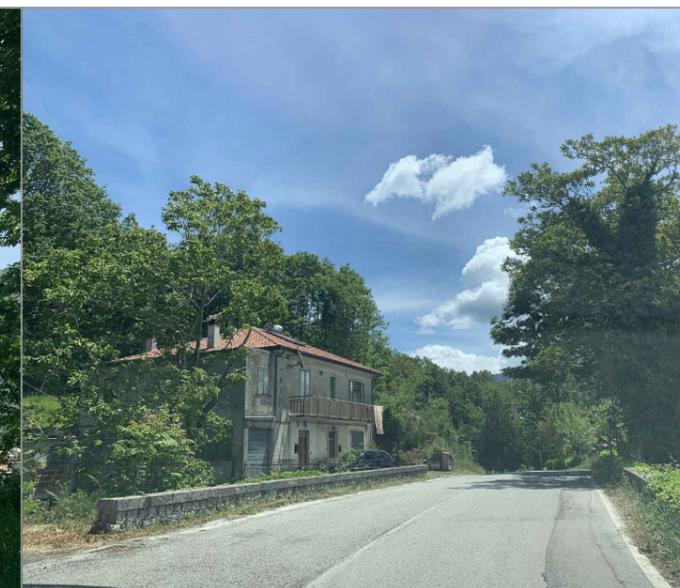
L'opera in oggetto è situata nel comune di Lauria, in provincia di Potenza.  
La segnaletica è assente e le barriere non sono adatte alla presenza della ciclovia.  
Il ponte è ad uso carrabile a bassa percorrenza, pertanto sarà sufficiente modificare le regole d'uso.

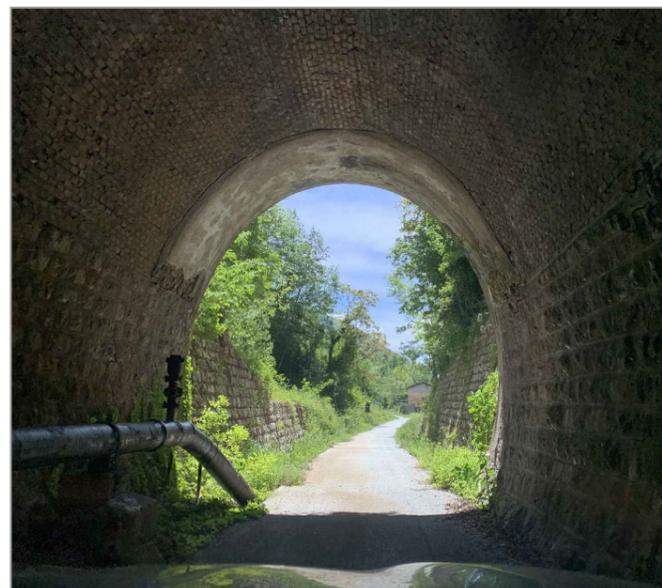
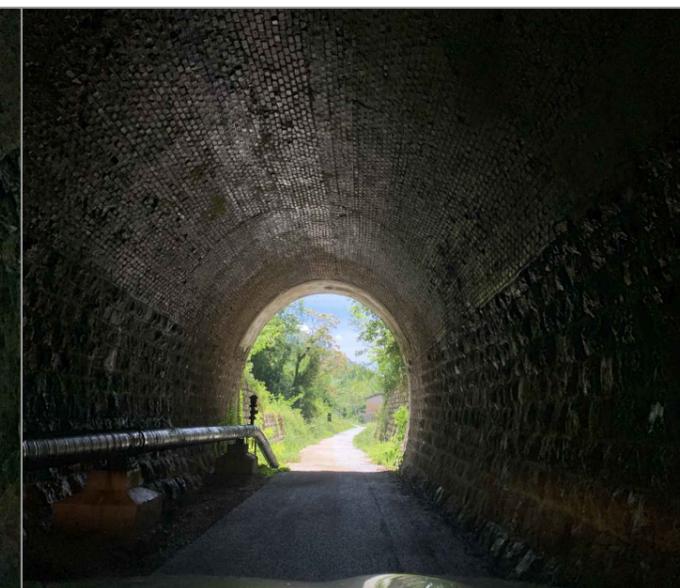
L'opera in oggetto è situata nel comune di Lauria, in provincia di Potenza.  
La galleria è in muratura e ricade su una strada abbastanza stretta.  
L'opera risulta non illuminata e non presenta segnaletica.  
All'interno di tale galleria passa una condotta a vista, posizionata su piccoli plinti in c.a.  
La galleria è ad uso carrabile a bassa percorrenza, pertanto sarà sufficiente modificare le regole d'uso.

- strisce continue laterali e centrale
- segnaletica orizzontale e verticale ciclabile

- realizzazione impianto di illuminazione in galleria

- uso promiscuo carrabile ciclabile con limite di velocità pari a 30 km/h

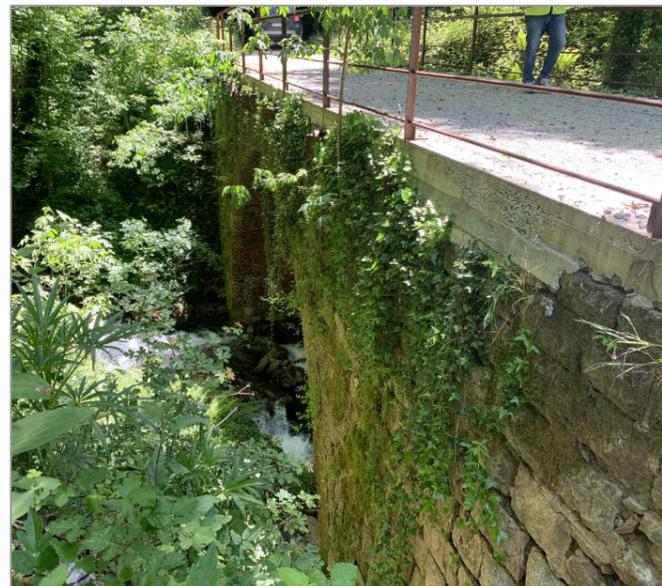
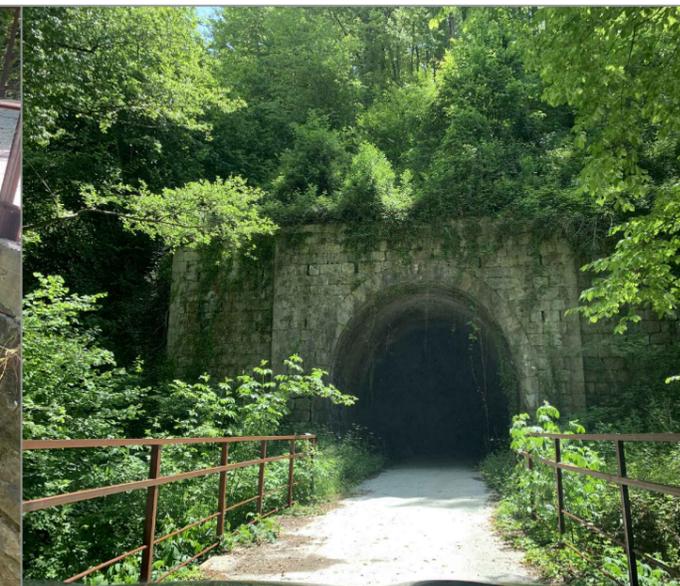
L'opera in oggetto è situata nel comune di Lauria/Nemoli, in provincia di Potenza.  
Lo schema strutturale del ponte è ad arco a via superiore in muratura.  
La segnaletica è assente e le barriere non sono adatte alla presenza della ciclovia.  
Il ponte è ad uso carrabile a bassa percorrenza, pertanto sarà sufficiente modificare le regole d'uso.

- strisce continue laterali e centrale
- segnaletica orizzontale e verticale ciclabile

- realizzazione nuovi parapetti in acciaio S275 fino a H=1,50 m

- uso promiscuo carrabile ciclabile con limite di velocità pari a 30 km/h

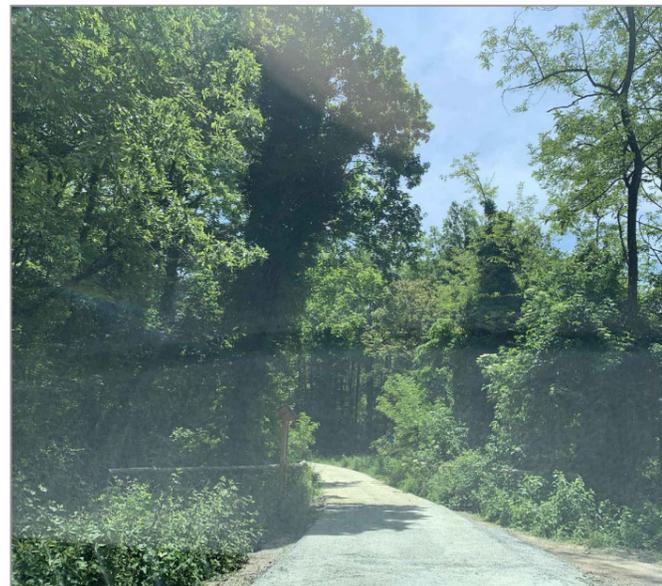
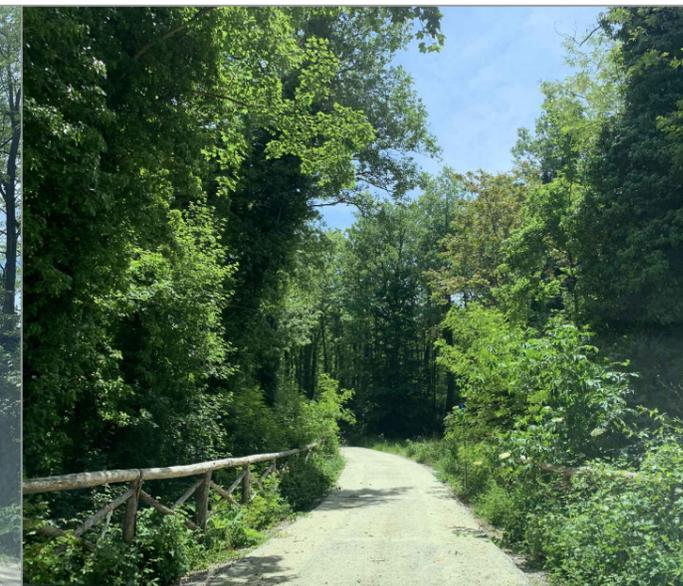
L'opera in oggetto è situata nel comune di Nemoli, in provincia di Potenza.  
La segnaletica è assente e le barriere non sono adatte alla presenza della ciclovia.  
Il ponte è ad uso carrabile a bassa percorrenza, pertanto sarà sufficiente modificare le regole d'uso.

- strisce continue laterali e centrale
- segnaletica orizzontale e verticale ciclabile

- realizzazione nuovi parapetti in acciaio S275 fino a H=1,50 m

- uso promiscuo carrabile ciclabile con limite di velocità pari a 30 km/h

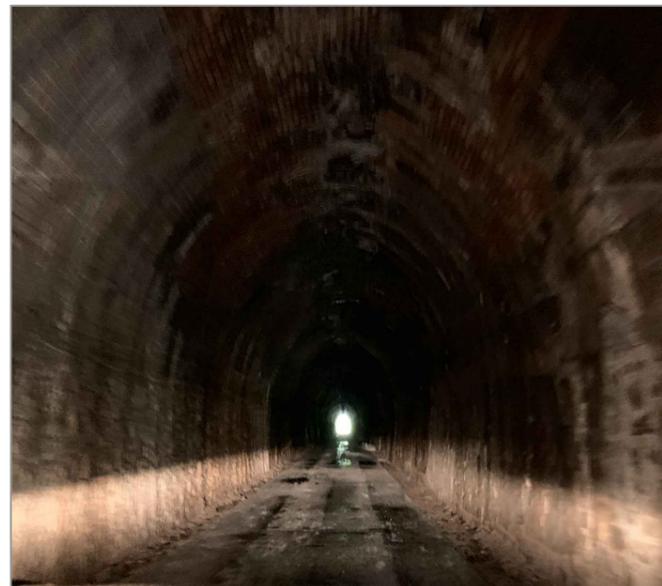
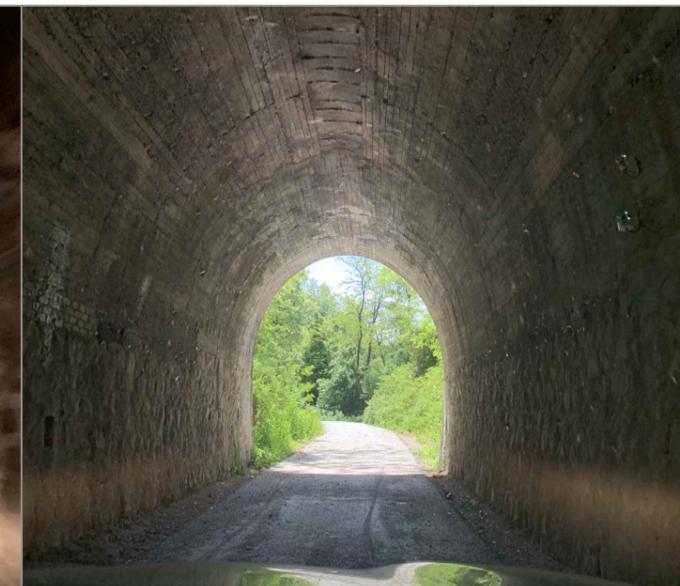
La galleria è in muratura e ricade su una strada abbastanza stretta.

La galleria risulta non illuminata e non presenta segnaletica.

- strisce continue laterali e centrale
- segnaletica orizzontale e verticale ciclabile

- realizzazione impianto di illuminazione in galleria

- uso promiscuo carrabile ciclabile con limite di velocità pari a 30 km/h

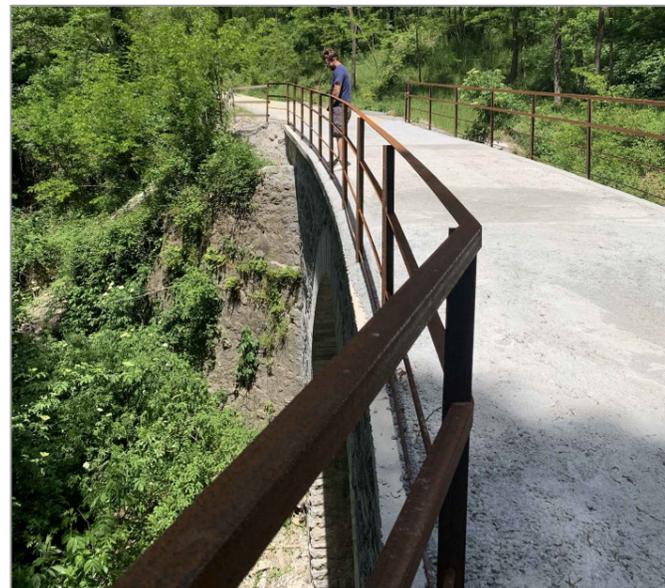
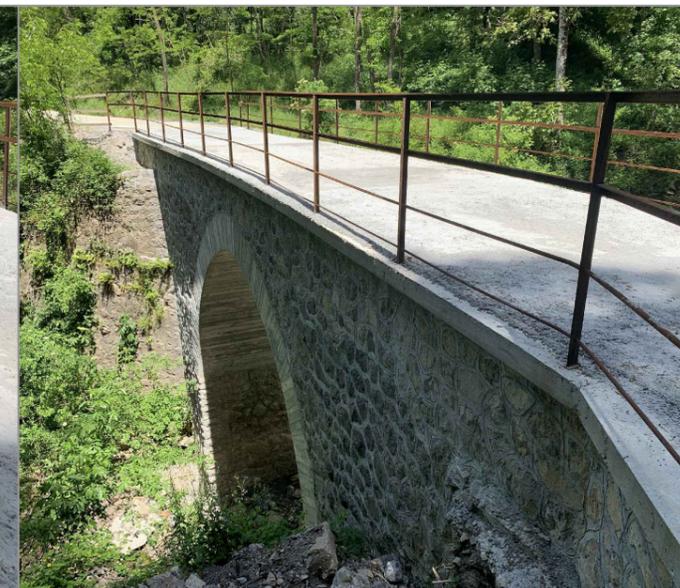
Lo schema strutturale del ponte è ad arco a via superiore in muratura.

La segnaletica è assente e le barriere non sono adatte alla presenza della ciclovìa.

- strisce continue laterali e centrale
- segnaletica orizzontale e verticale ciclabile

- realizzazione nuovi parapetti in acciaio S275 fino a H=1,50 m

- uso promiscuo carrabile ciclabile con limite di velocità pari a 30 km/h

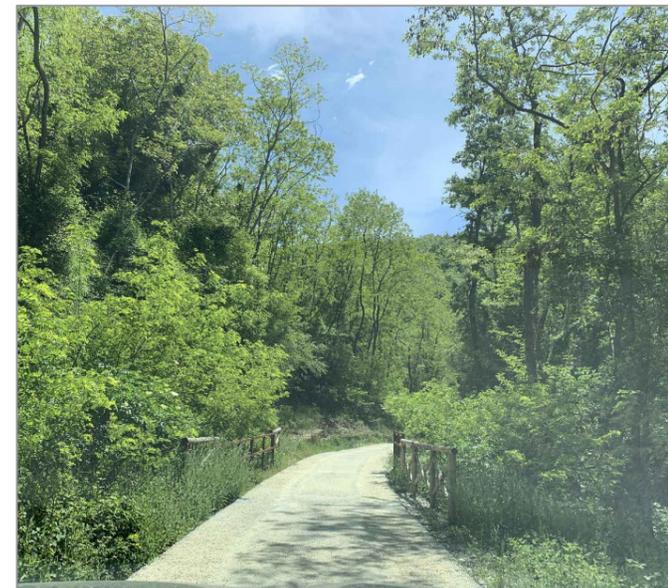
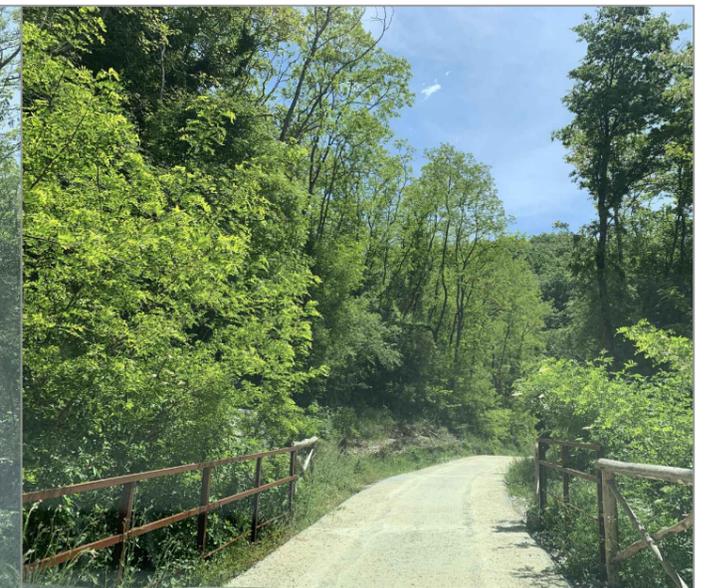
L'opera in oggetto è situata nel comune di Nemoli, in provincia di Potenza.  
La segnaletica è assente e le barriere non sono adatte alla presenza della ciclovia.  
Il ponte è ad uso carrabile a bassa percorrenza, pertanto sarà sufficiente modificare le regole d'uso.

- strisce continue laterali e centrale
- segnaletica orizzontale e verticale ciclabile

- realizzazione nuovi parapetti in acciaio S275 fino a H=1,50 m

- uso promiscuo carrabile ciclabile con limite di velocità pari a 30 km/h
