# CICLOVIA MAGNA GRECIA

### Progetto di Fattibilità Tecnica ed Economica

## MACROTRATTA BASILICATA - TRONCO 01

### SCHEDE DESCRITTIVE OPERE D'ARTE

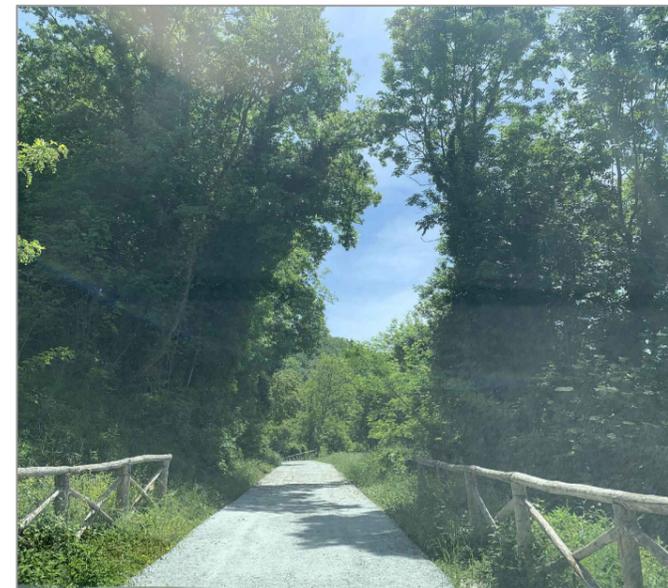
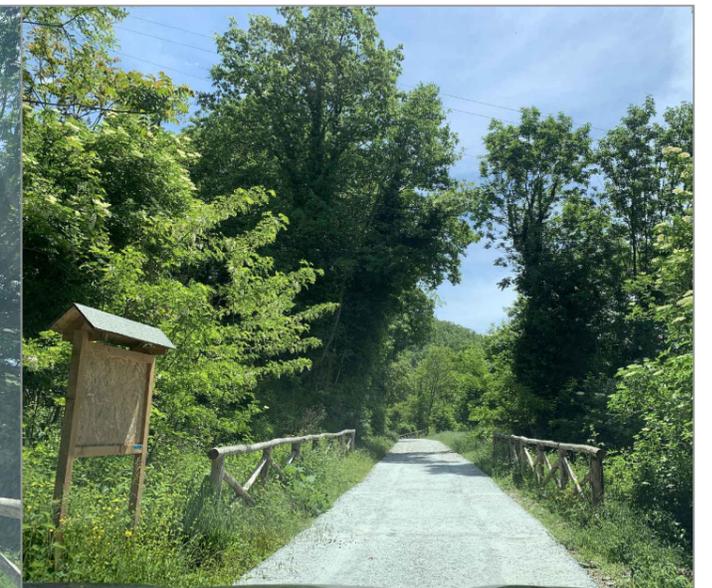
L'opera in oggetto è situata nel comune di Nemoli, in provincia di Potenza.  
La segnaletica è assente e le barriere non sono adatte alla presenza della ciclovia.  
Il ponte è ad uso carrabile a bassa percorrenza, pertanto sarà sufficiente modificare le regole d'uso.

- strisce continue laterali e centrale
- segnaletica orizzontale e verticale ciclabile

- realizzazione nuovi parapetti in acciaio S275 fino a H=1,50 m

- uso promiscuo carrabile ciclabile con limite di velocità pari a 30 km/h

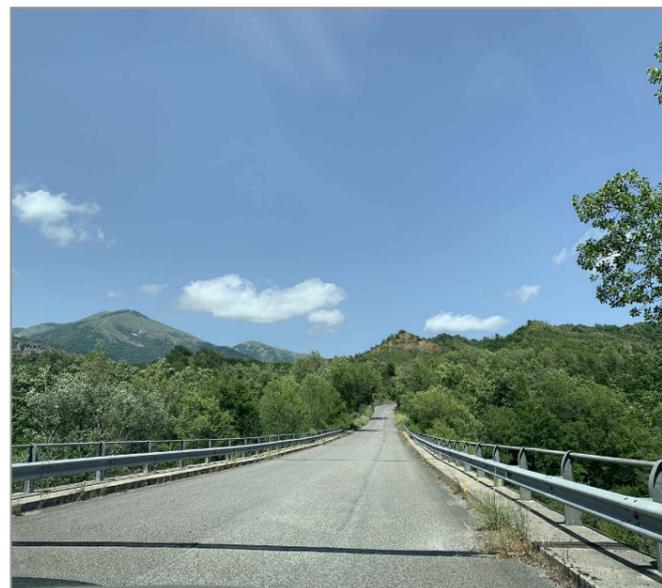
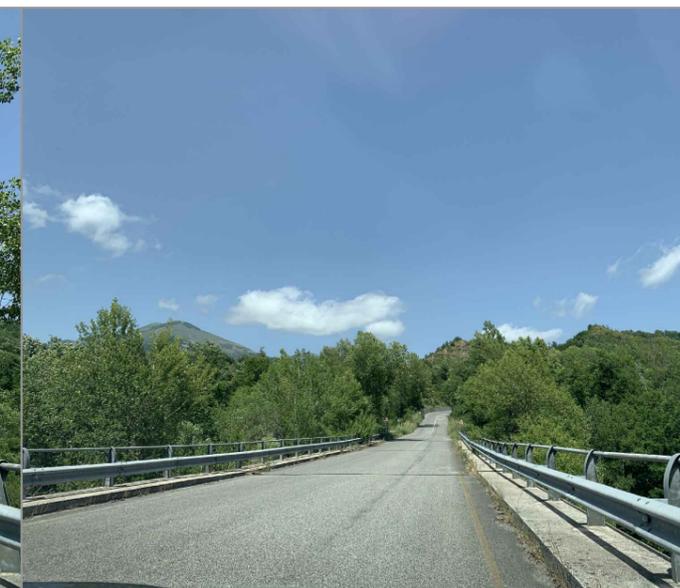
L'opera in oggetto è situata nel comune di Rivello/Nemoli, in provincia di Potenza. La segnaletica è assente e le barriere non sono adatte alla presenza della ciclovia. Il ponte è ad uso carrabile ma risulta sufficientemente largo da poter aggiungere un cordolo laterale per delimitare il passaggio dei ciclisti.
